Untersuchungsbericht

Art des Ereignisses:	Unfall
Datum:	5. August 2015
Ort:	Oedheim
Luftfahrzeug:	Ultraleichtflugzeug
Hersteller / Muster:	Scheibe Flugzeugbau GmbH / Uli
Personenschaden:	Pilot tödlich verletzt
Sachschaden:	Luftfahrzeug zerstört
Drittschaden:	Flurschaden
Informationsquelle:	Untersuchung durch Mitarbeiter der BFU
Aktenzeichen:	BFU 15-1029-3X

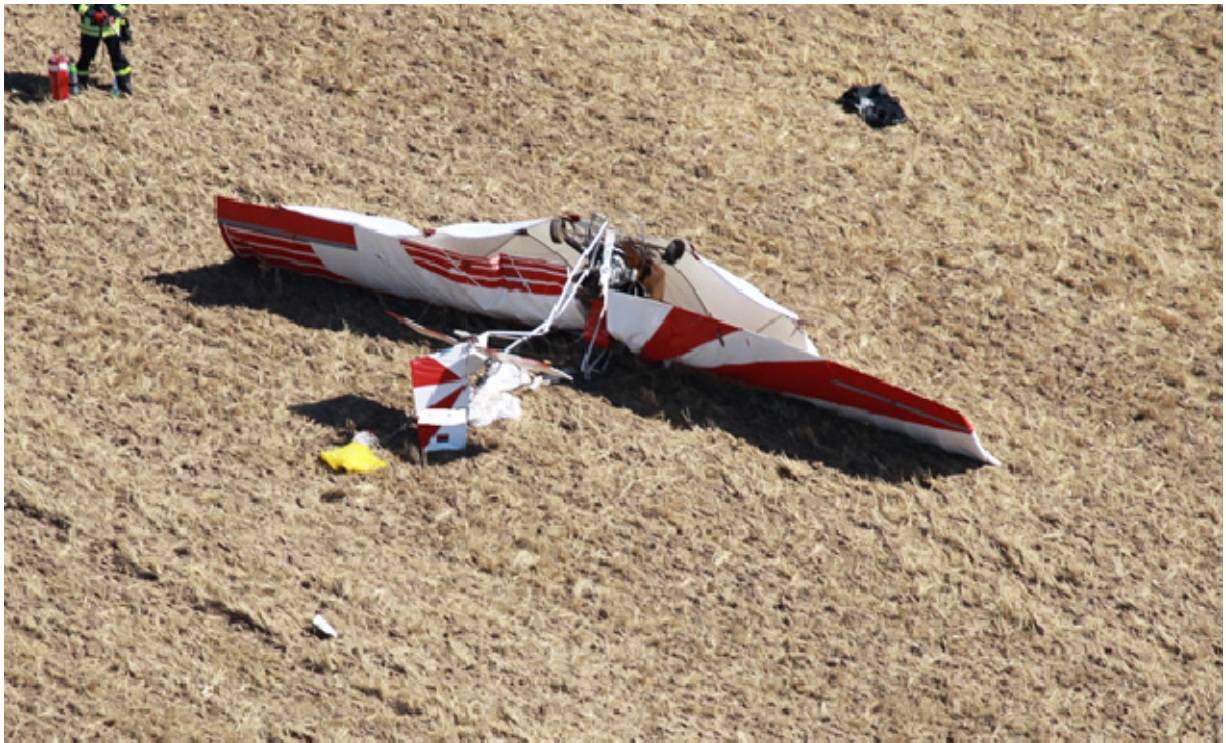
Die Unfallstelle befand sich ca. 1 100 m südsüdwestlich des Flugplatzes Degmarn auf einem abgeernteten Feld.

Die erste Bodenberührung erfolgte nahezu senkrecht mit dem Rumpfbug. Ein Meter westlich davon lag das Wrack auf dem Bug stehend. Der vordere Teil des ULs war bis zu den Tragflächenansätzen zerstört. Die Tragflächen waren im Bereich der Flügel Nase eingedrückt und die Tragfläche großflächig gestaucht. Das Rumpferüst war hinter dem Fahrwerk abgeknickt und lag auf dem Seitenleitwerk. Ein Propellerblatt war im ersten Drittel abgerissen und lag neben dem Wrack. Das zweite Blatt hatte Erdabtragungen an der Blattspitze. Im Cockpitbereich befanden sich im deformierten Instrumentenbrett Höhenmesser, Drehzahlmesser, Variometer. Der Höhenmesser war auf 1 019 hPa eingestellt. Der Fahrtmesser war herausgerissen und lag unter dem Wrack. Das tragbare Handfunkgerät war aus der Halterung gerissen und lag un-

ter dem Piloten. Der Hauptschalter stand in der Stellung „AUS“. Der Tank des ULs war geborsten. Der Fallschirm des Rettungssystems lag unterhalb des abgeknickten Rumpferüsts. Die Fangleinen waren in den Packgummis eingeschlaufft und die Kappe des Fallschirms lag in S-Schlägen neben der Packhülle.
