# Untersuchungsbericht

Art des Ereignisses:	Unfall
Datum:	13. September 2015
Ort:	Ohrsleben
Luftfahrzeug:	Ultraleichtflugzeug
Hersteller / Muster:	Roland Aircraft / Zodiac CH601D
Personenschaden:	Pilot tödlich verletzt
Sachschaden:	Luftfahrzeug zerstört
Drittschaden:	Flurschaden, Freileitung
Informationsquelle:	Untersuchung durch Beauftragte der BFU
Aktenzeichen:	BFU 15-1274-3X

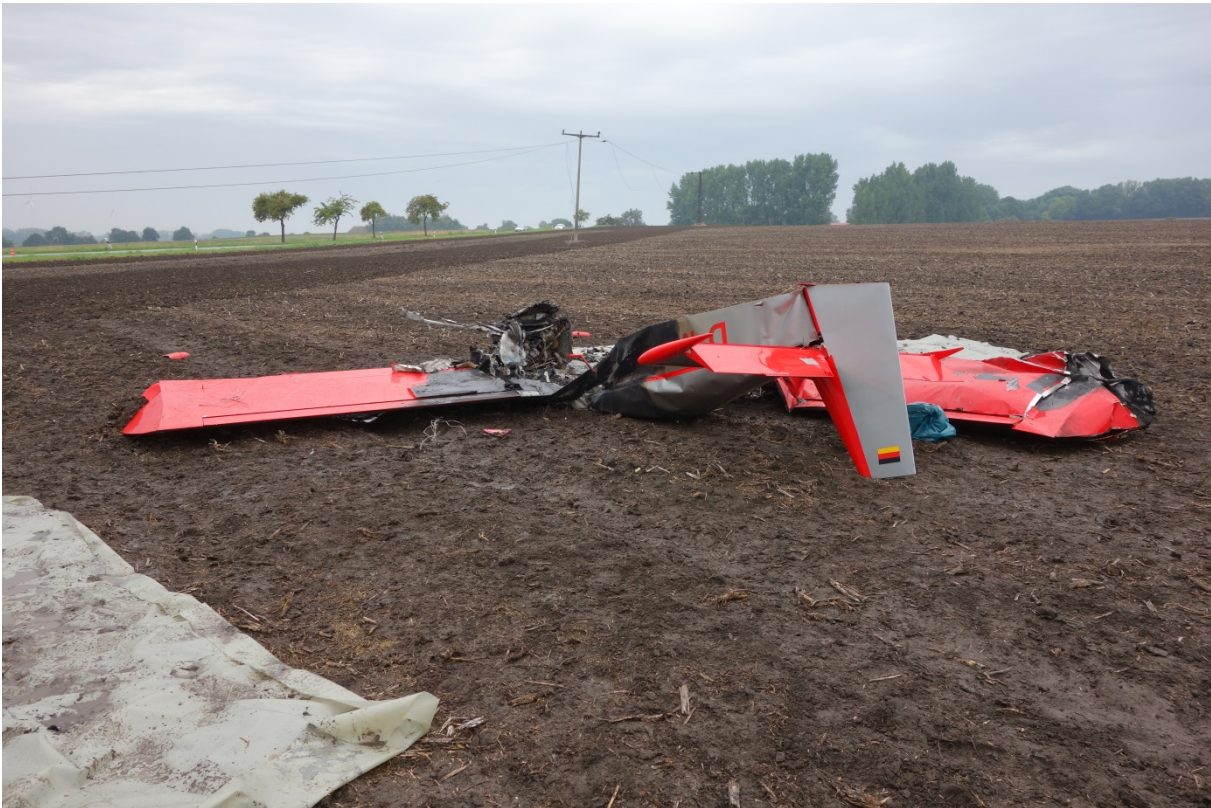
Unfallstelle

Die erste Hindernisberührung mit dem Propeller erfolgte mit einer 20-kV-Überlandleitung in etwa neun Meter Höhe. Ein Leitungsmast war abgebrochen und ein weiterer war beschädigt. 44 Meter östlich befand sich das Wrack in Rückenlage. Es war im zentralen Bereich des Cockpits und Triebwerkes ausgebrannt. Aluminium- und GFK-Teile waren geschmolzen.

Die rechte Tragfläche war im Flügelnasenbereich gestaucht. Die Landeklappen waren im eingefahrenen Zustand. In den Tragflächentanks befanden sich Restmengen von Kraftstoff. Die Steuerungsanlage war aufgrund des Brands nicht überprüfbar. Im Bereich der durchgetrennten Freileitung lagen zwei abgetrennte Propellerblätter.

Der Fallschirm des Gesamttrettungssystems war zu einer Masse geschmolzen. Bei der Bergung des Gesamttrettungssystems durch die Polizei wurde eine leere Hülse des Raketenmotors gefunden. Der Treibsatz hatte sich infolge des Brandes selbst entzündet. Es gab keine Hinweise, dass das Rettungssystem vor dem Unfall aktiviert wurde.
