Untersuchungsbericht

Art des Ereignisses:	Unfall
Datum:	24. Dezember 2015
Ort:	Münchholzhausen
Luftfahrzeug(e):	Ultraleichtflugzeug
Hersteller / Muster:	Aerospool s.r.o. / Dynamic WT9
Personenschaden:	Pilot tödlich verletzt
Sachschaden:	Luftfahrzeug zerstört
Drittschaden:	Flurschaden
Informationsquelle:	Untersuchung durch Mitarbeiter und Beauftragte der BFU
Aktenzeichen:	BFU 15-1743-3X

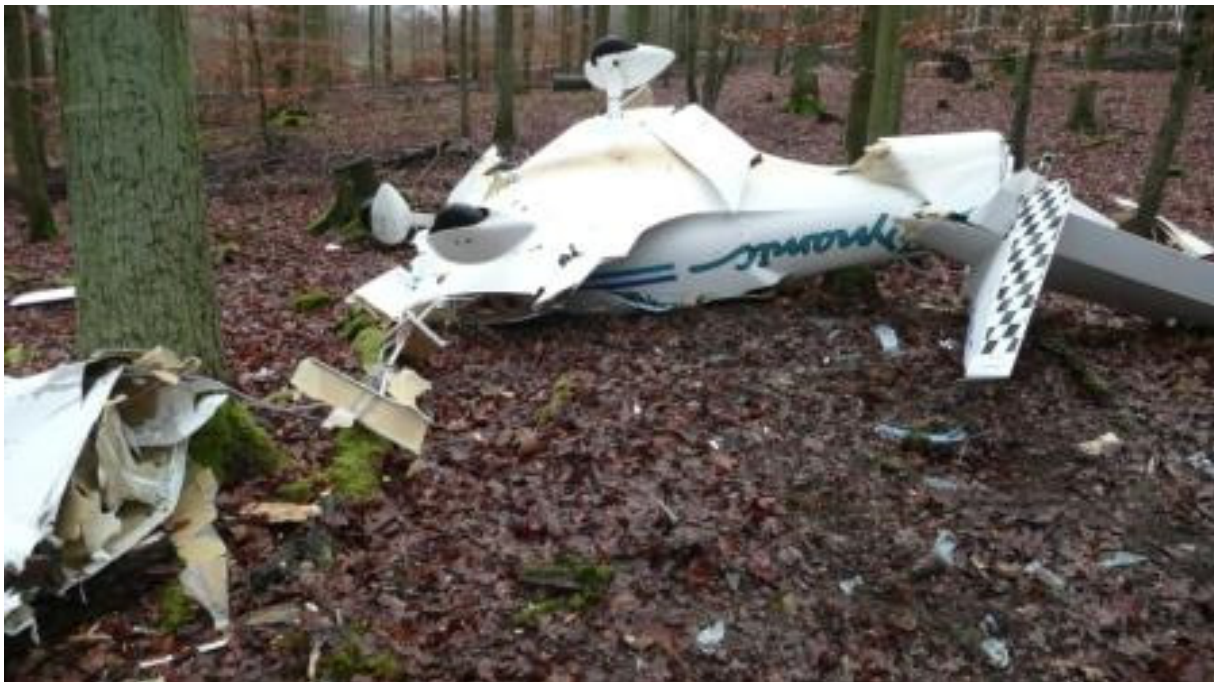
Unfallstelle im Wald

Das Wrack wurde in Rückenlage liegend auf dem Waldboden aufgefunden. Die erste Berührung mit einer Fichte fand ca. 150 m westlich der Endlage des Wracks statt. Teile der rechten Tragfläche befanden sich in einer Buchenkrone 18 m östlich der ersten Hindernisberührung. Auf einer Fläche von ca. 10 m x 120 m westlich des Wracks wurden Tragflächenbruchstücke und Splitter der Propellerblätter gefunden. Ein Propellerblatt lag ca. 100 m südlich des Wracks. Die Rumpfröhre war vor dem Leitwerksträger gebrochen. Das rechte Höhenleitwerk war gebrochen. Die Tragflächen waren beidseitig am Flügelansatz vom Rumpf getrennt. Die rechte Tragfläche befand sich seitlich des Rumpfes an einem Baum. Trümmerstücke der linken Tragfläche lagen zwischen der ersten Baumberührung dem Wrack verteilt auf dem Waldboden. Der rechte Treibstofftank war zerborsten und Kraftstoff ausgelaufen. Im linken Tank wurde kein Kraftstoff gefunden. Die Schwimmerkammern der beiden Vergaser waren mit Kraftstoff benetzt.
