Untersuchungsbericht

Art des Ereignisses:	Unfall
Datum:	5. März 2015
Ort:	Stuttgart
Luftfahrzeug:	Hubschrauber
Hersteller / Muster:	Airbus Helicopters Deutschland GmbH / BK117 B-2
Personenschaden:	eine Person tödlich verletzt
Sachschaden:	Luftfahrzeug leicht beschädigt
Drittschaden:	keiner
Informationsquelle:	Untersuchung durch Beauftragte der BFU
Aktenzeichen:	BFU 3X007-15

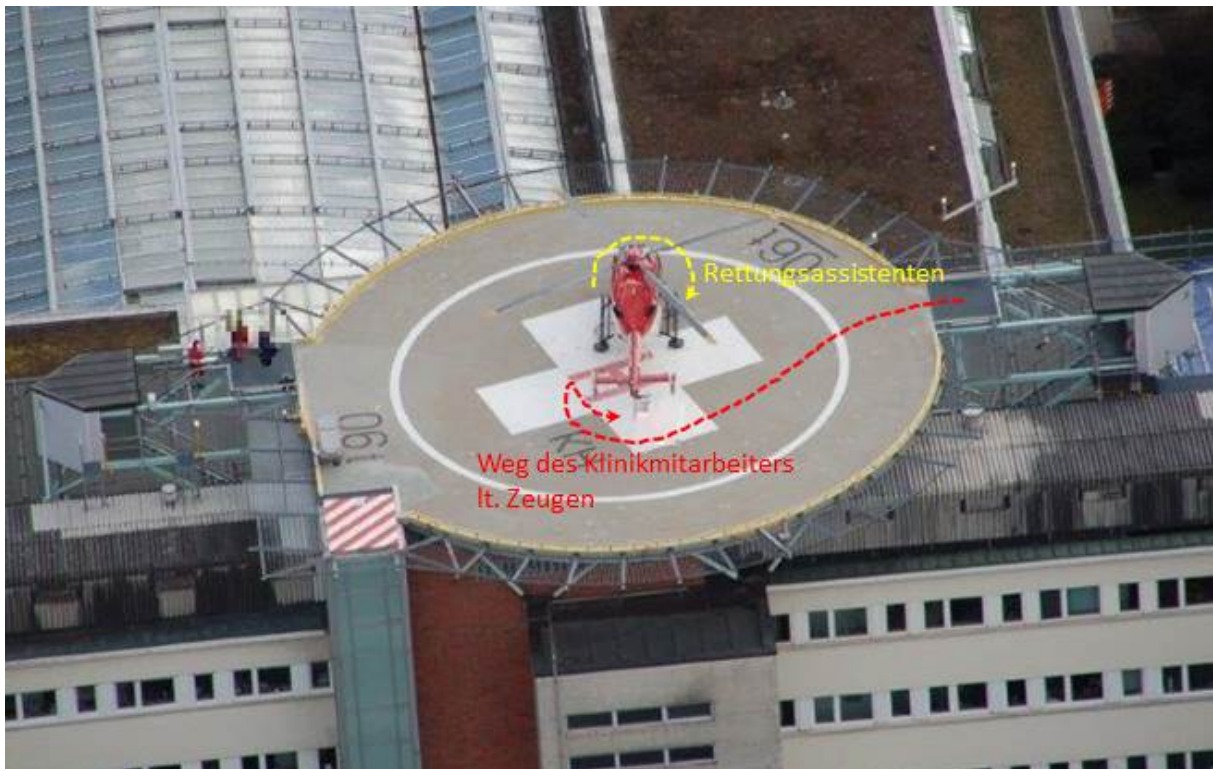
Drei Zeugen hatten beobachtet, wie der Klinikmitarbeiter um das Heck des Hubschraubers herumlief, dann auf der hinteren linken Seite des Heckauslegers wendete und in den Heckrotor geriet.

Darstellung nach Zeugenangaben

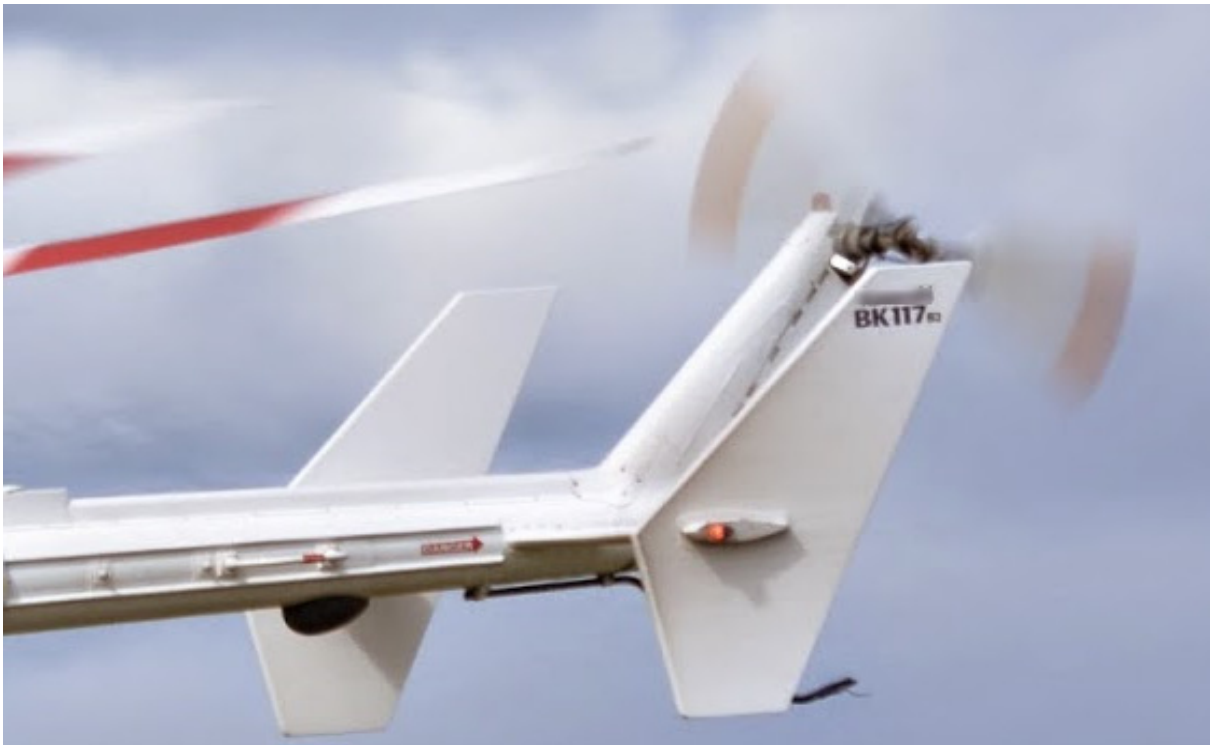
Each tail rotor must be marked so that its disc is conspicuous under normal daylight ground conditions.

Sichtbarkeit des BK117 B-2 Haupt- und Heckrotors in Betrieb

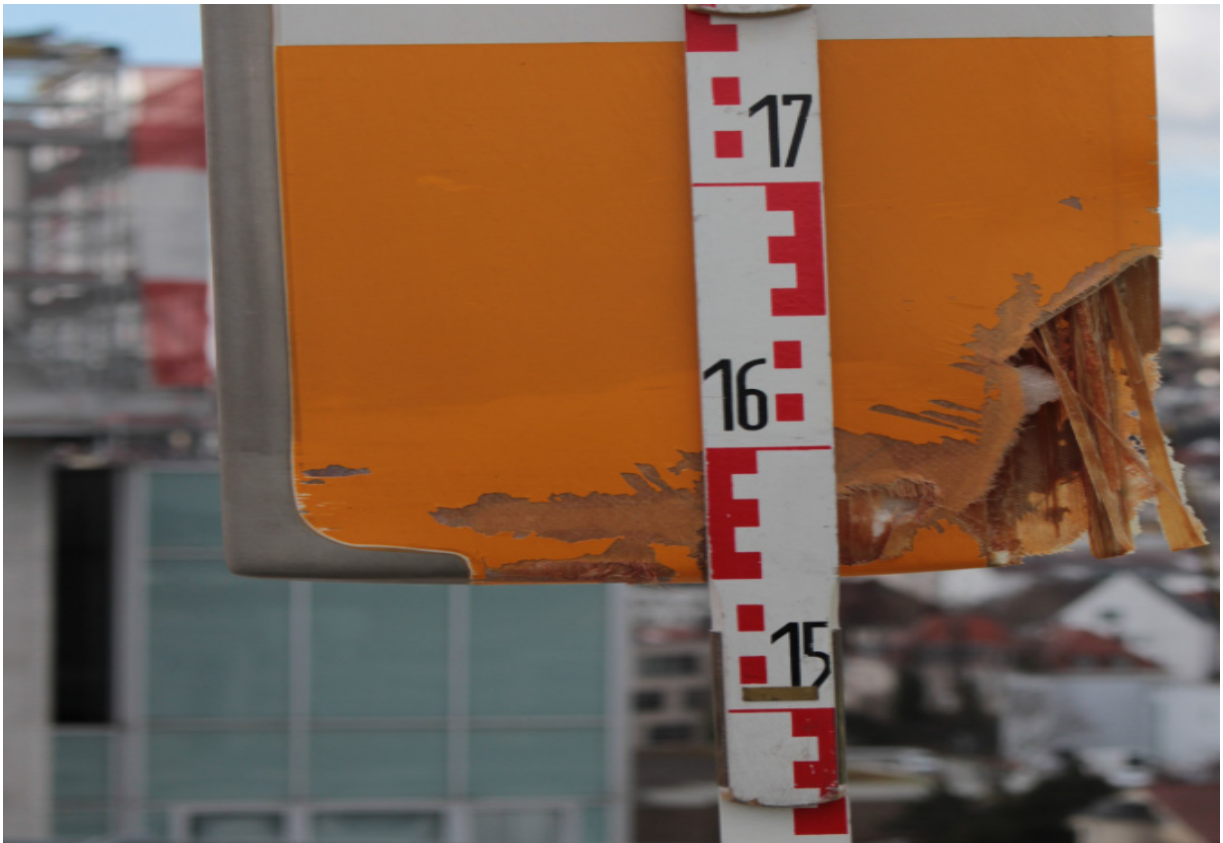
Der Hubschrauber stand in ca. Richtung 155 Grad mit den Kufen innerhalb der Landezonenmarkierung. Aufgrund des zum Landeplatzmittenpunkt abschüssigen Untergrunds betrug die Höhe der Unterkante des Heckrotors über Grund ca. 1,55 m. Der Heckrotor hatte an einem Blatt Beschädigungen am Blattende und im Endleistenbereich.

Beschädigungen am Heckrotorblatt und Höhe über Grund
