Untersuchungsbericht

Identifikation

Art des Ereignisses:	Schwere Störung
Datum:	6. Januar 2015
Ort:	Verkehrsflughafen Düsseldorf, Luftraum C
Luftfahrzeuge:	1. Flugzeug 2. Ultraleichtflugzeug
Hersteller / Muster:	1. Piper Aircraft Cooperation / PA-28-181 2. Comco Ikarus GmbH / C42 B
Personenschaden:	keiner
Sachschaden:	keiner
Drittschaden:	keiner
Informationsquelle:	Untersuchung durch Mitarbeiter der BFU
Aktenzeichen:	BFU 7X001-15

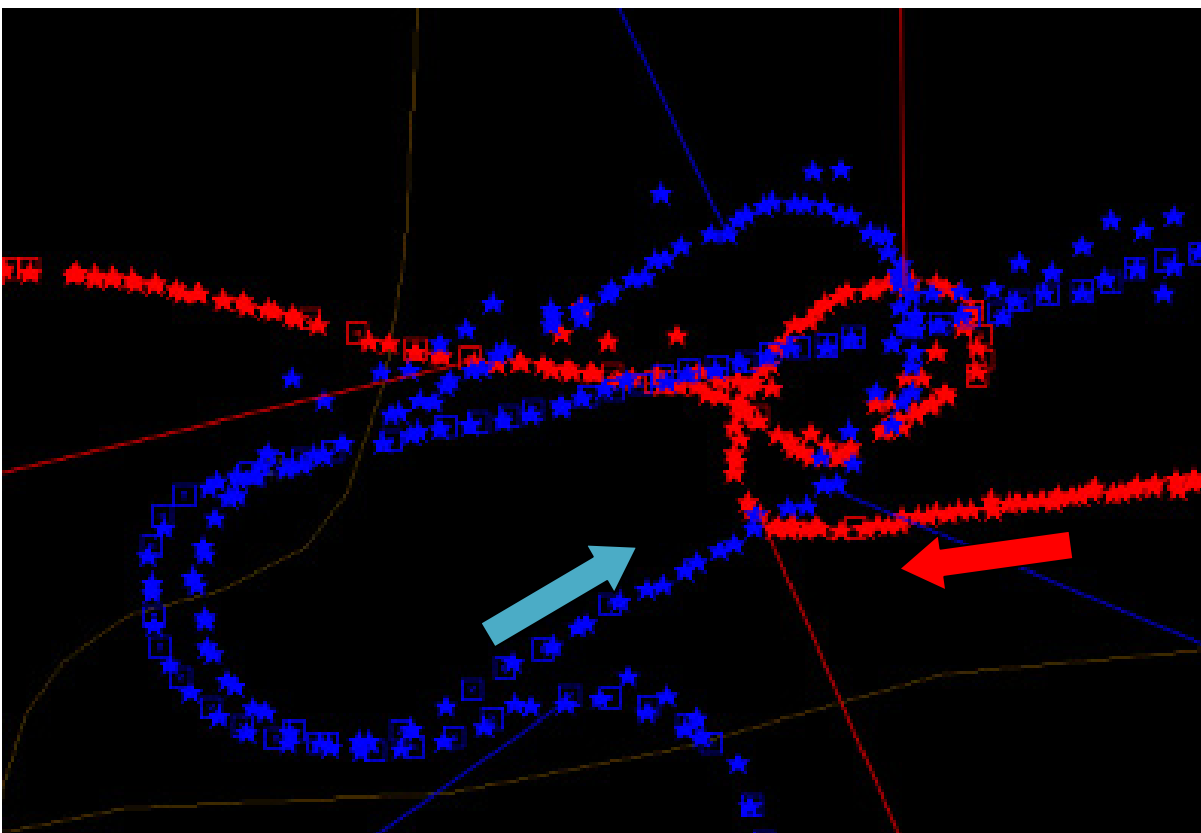
Um 11:57:18 Uhr¹ kam es zu einer Annäherung zwischen einer nach Instrumentenflugregeln (IFR) fliegenden PA28 und einer nach Sichtflugregeln (VFR) fliegenden C42. Laut Radardaten betrug der geringste Abstand 0,156 nautische Meilen (NM) horizontal und 300 Fuß (ft) vertikal. Im weiteren Verlauf näherten sich die beiden Flugzeuge nochmals im gleichen Luftraum um 11:58:18 Uhr an. Dabei betrug der geringste Abstand 0,414 NM horizontal und 0 ft vertikal.

Flugwege: C42 rot, PA28 blau

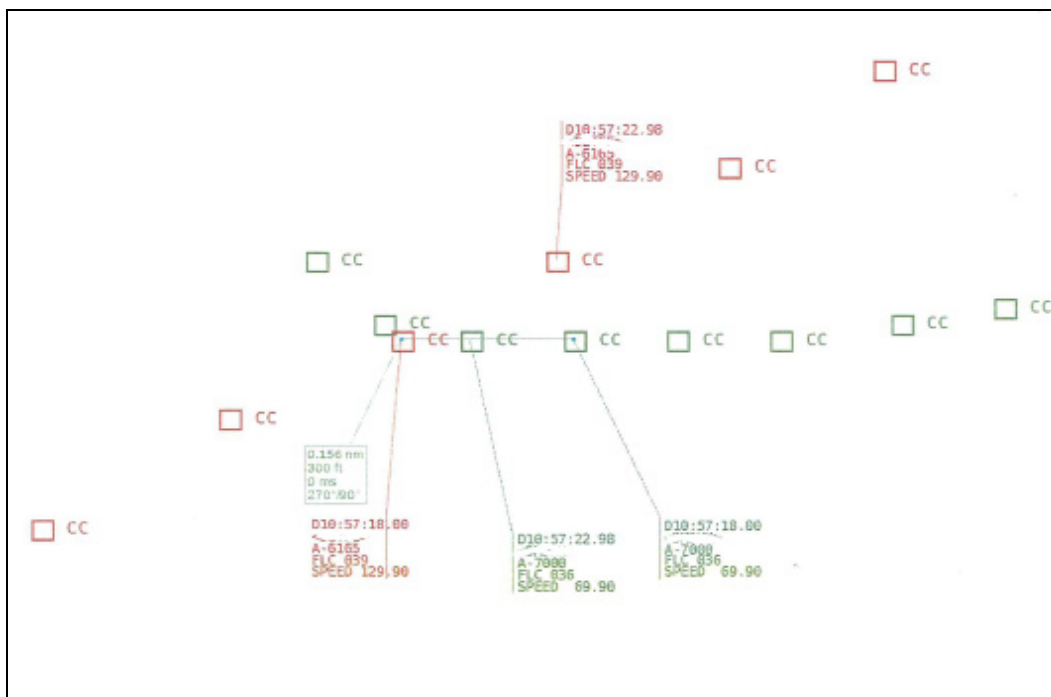
Um 11:56:21 Uhr erhielt die Besatzung die erste Verkehrsinformation bezüglich der C42: “[...] unknown VFR traffic in your eleven o’clock position, range is 3 miles, opposite, indicating 3 600 feet, not confirmed“ und antwortete mit “[...] is looking out.“ Laut den Radaraufzeichnungen betrug der Horizontalabstand zwischen den beiden Luftfahrzeugen zu diesem Zeitpunkt ca. 3,2 NM.

Die zweite Verkehrsinformation erteilte der Lotse um 11:56:54 Uhr: “[...] mentioned traffic now twelve o’clock, range is one mile, eh indicating 3 point 5“, was die Besatzung mit “[...] looking out“, beantwortete. Gemäß den Radaraufzeichnungen betrug der Horizontalabstand zwischen den beiden Luftfahrzeugen zu diesem Zeitpunkt ca. 1,45 NM. Ausweichempfehlungen von der Flugsicherungsstelle wurden bis zum Zeitpunkt des geringsten gemessenen Abstands nicht erteilt.

erste Annäherung um 11:57:18 Uhr

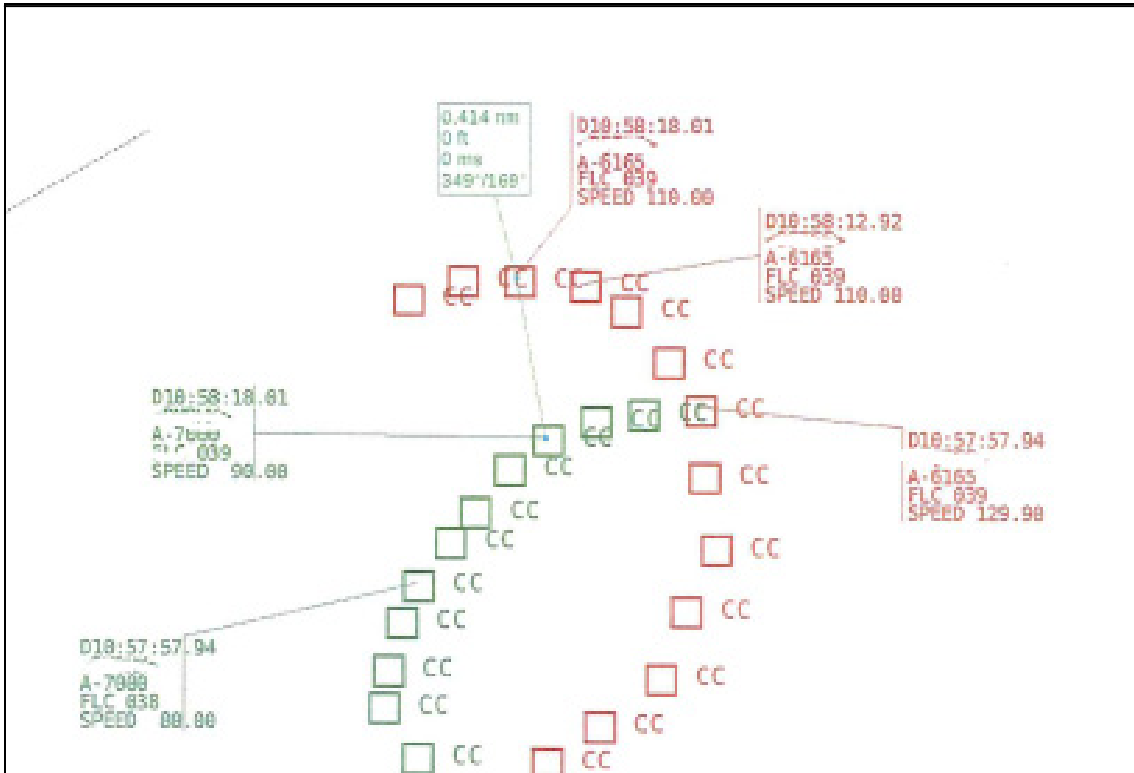
Um 11:58:04 Uhr meldete die Besatzung der PA28 die C42 in Sicht.

zweite Annäherung um 11:58:18 Uhr
