Untersuchungsbericht

Art des Ereignisses:	Schwere Störung
Datum:	6. April 2015
Ort:	nahe Allgäu Airport Memmingen
Luftfahrzeuge:	1. Flugzeug 2. Segelflugzeug
Hersteller / Muster:	1. Airbus Industries / A320-232 2. Grob Werke GmbH Co. KG /G102
Personenschaden:	keiner
Sachschaden:	keiner
Drittschaden:	keiner
Informationsquelle:	Untersuchung durch Mitarbeiter der BFU
Aktenzeichen:	BFU EX001-15

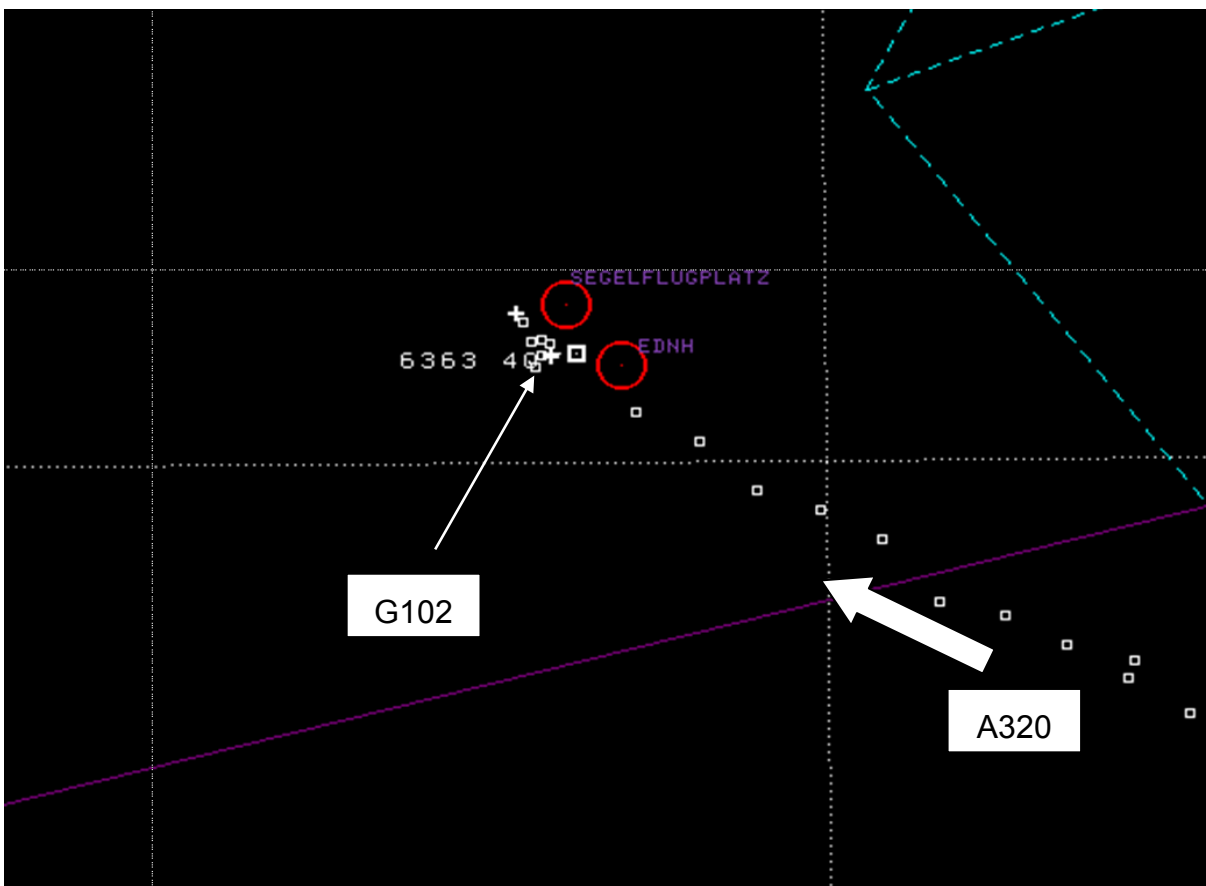
Im Anflugbereich des Flughafens Allgäu Airport Memmingen (Luftraumklasse E) kam es um 15:32 Uhr¹ zu einer Annäherung zwischen einem nach Instrumentenflugregeln (IFR) fliegenden Airbus A320 und einem nach Sichtflugregeln (VFR) fliegenden Segelflugzeug. Der geringste mittels Radar gemessene Abstand betrug 0,247 nautische Meilen (NM) (Quelle: Bundeswehr). Der Pilot des Segelflugzeuges schätzte den Abstand mit ca. 200 bis 300 Meter lateral und ca. 100 bis 150 Meter vertikal ein. Der Airbus hätte den Flugweg des Segelflugzeuges hinter diesem und oberhalb gekreuzt. Die Besatzung des Airbus schätzte den Abstand mit 200 bis 300 Fuß (ft) ein.

Flugweg des A320 und des Segelflugzeuges
