Untersuchungsbericht

Art des Ereignisses:	Schwere Störung
Datum:	06.01.2016
Ort:	Saarbrücken
Luftfahrzeug:	Flugzeug
Halter der Musterzulassung / Muster:	M7 Aerospace LLC / SA226-TC
Personenschaden:	ohne Verletzte
Sachschaden:	Luftfahrzeug leicht beschädigt
Drittschaden:	keiner
Aktenzeichen:	BFU16-0013-GX

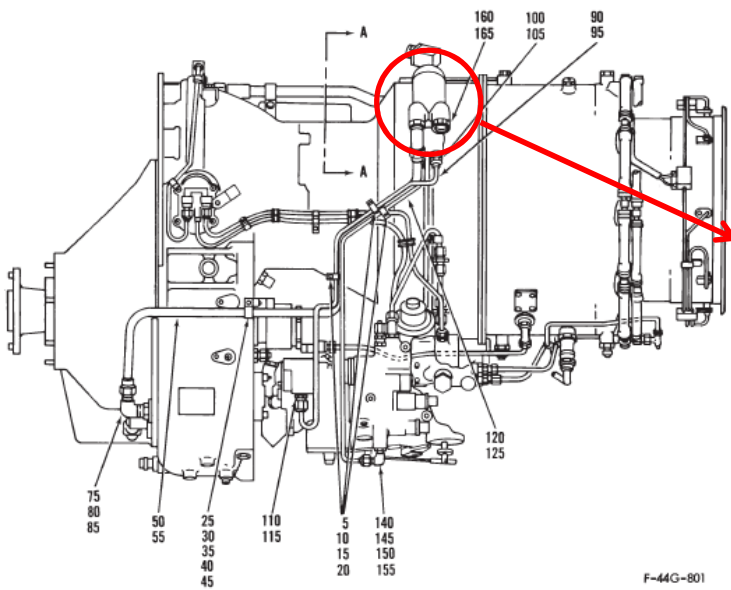
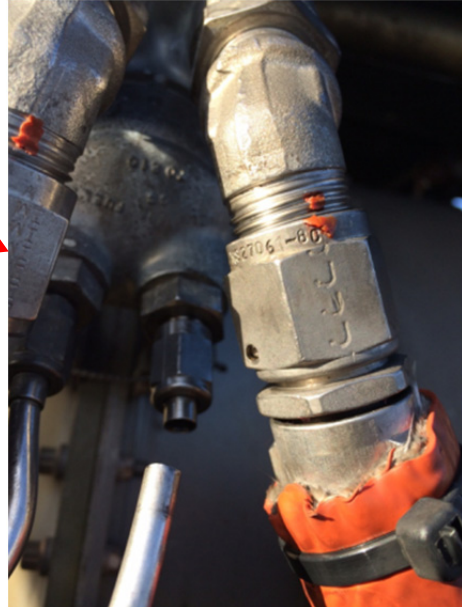
Das Luftfahrzeug wurde durch die BFU untersucht. Bei der Untersuchung des rechten Triebwerks wurde festgestellt, dass eine der beiden Kraftstoffleitungen, welche die Kraftstoff-Heizung mit der Kraftstoffpumpe bzw. der Starting Fuel Flow Regulator Assembly verbinden, abgerissen war. Die defekte Kraftstoffleitung (P/N 3102409-1) hatte einen Nenndurchmesser von 3/16 Inches. An beiden Überwurfmuttern, mit denen die Kraftstoffleitungen mit der Kraftstoff-Heizung verschraubt waren, war kein Sicherungslack vorhanden. Bei der Demontage der defekten Leitung fiel auf, dass diese nicht spannungsfrei montiert war.

(3) Triebwerksabbildung mit Ort der defekten Kraftstoffleitung

Es ist wahrscheinlich, dass der nicht sachgemäße Einbau, welcher zu einer übermäßigen strukturellen Belastung der Leitung führte, wesentlich zum Bruch der Leitung beigetragen hat.

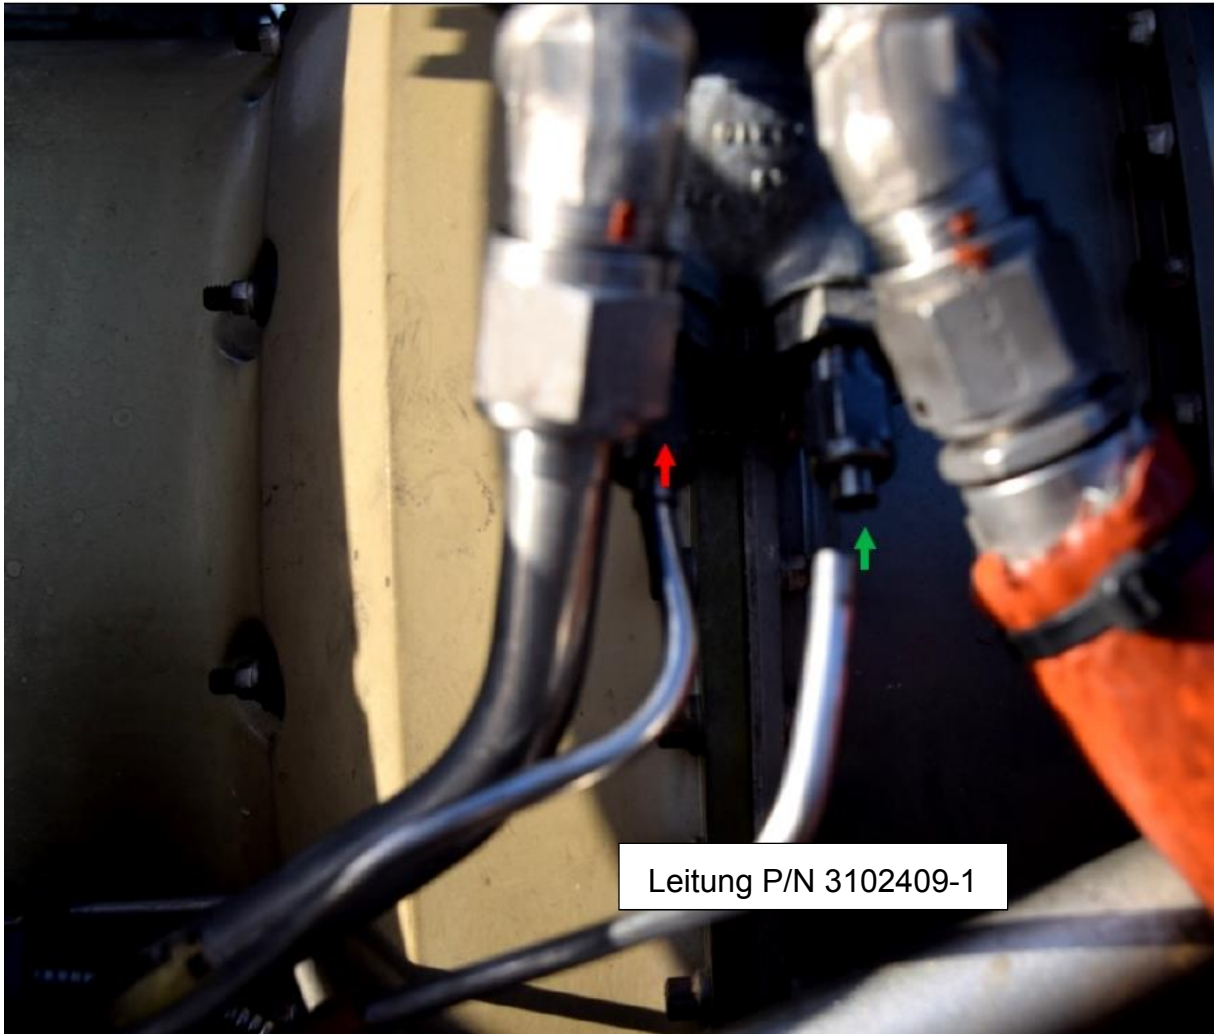
Seitens des Triebwerkherstellers wurde festgestellt, dass die beiden Kraftstoffleitungen an der Kraftstoff-Heizung vertauscht angeschlossen waren.

(4) Anschluss der Kraftstoffleitung an der Kraftstoff-Heizung

Der grüne Pfeil markiert die vorgefundene Anschlussposition der Leitung P/N 3102409-1, der rote die korrekte.

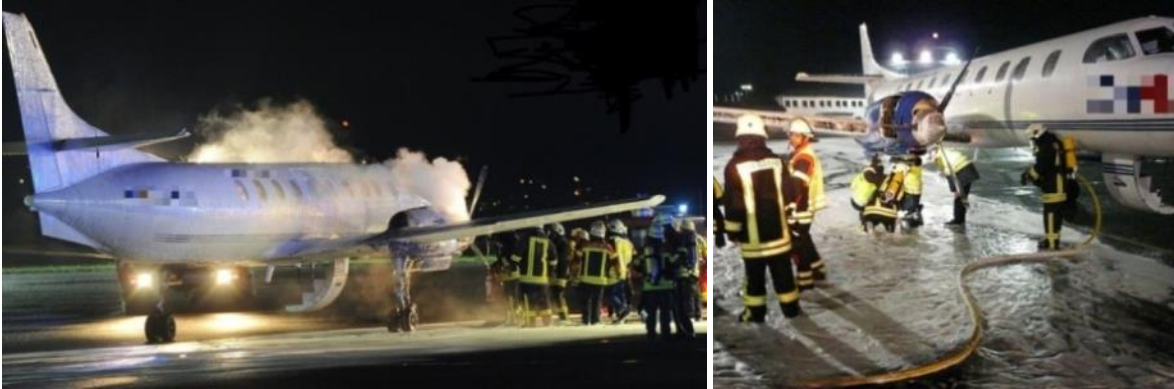
Die Feuerwehr meldete dem Tower-Lotsen, dass Rauch aus dem rechten Triebwerk austreten würde.

Gemäß Polizeibericht schlugen nach dem Abstellen des Luftfahrzeugs Flammen aus dem rechten Triebwerk. Die Feuerwehr setzte Schaum und CO₂ ein, um den Brand zu löschen.

(5 und 6) Löscheinsatz der Flughafen Feuerwehr

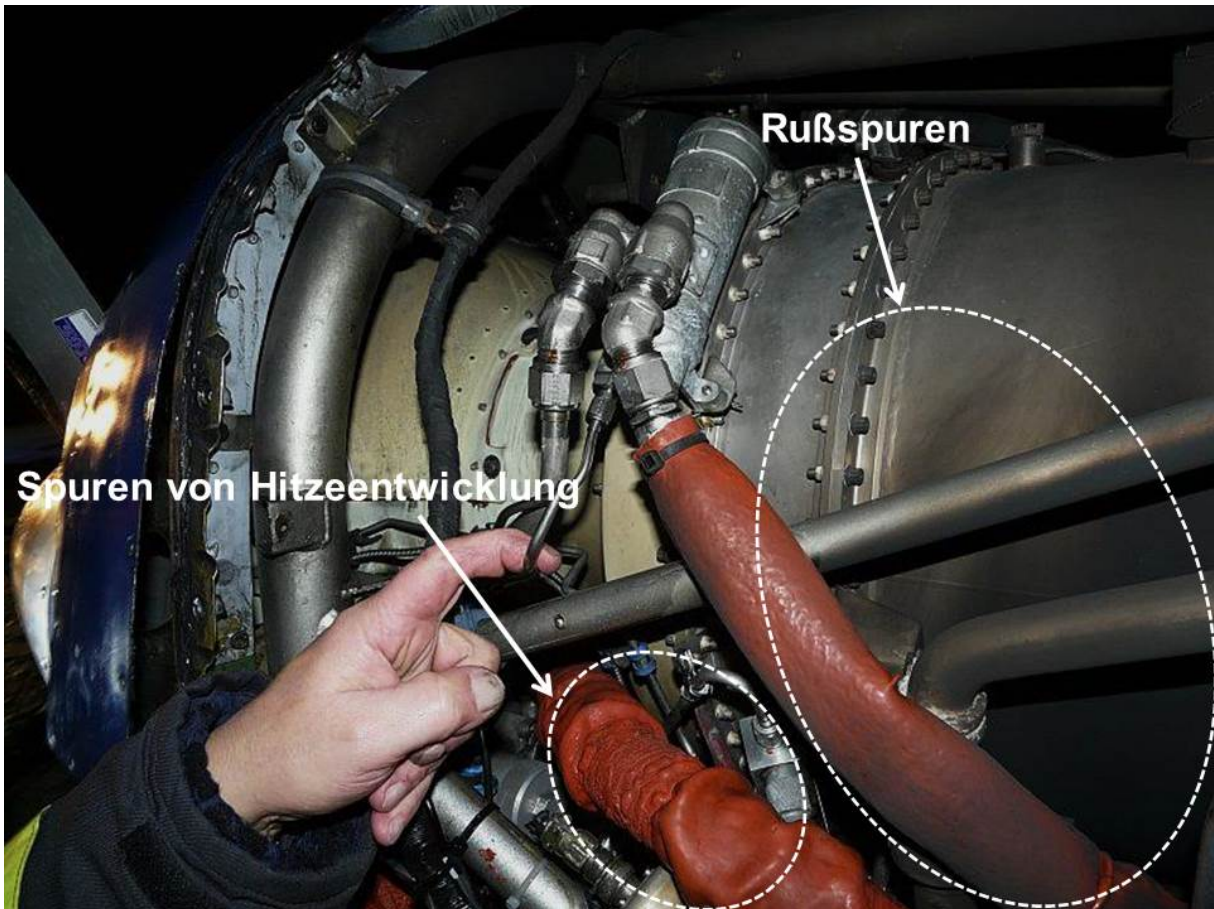
Nach dem Öffnen der Triebwerksverkleidung wurden in der Nähe einer abgerissenen Kraftstoffleitung Spuren von Hitzeentwicklung und leichte Rußspuren festgestellt. Weitere Hinweise auf ein Feuer waren nicht vorhanden.

(7) Spuren von Hitzeentwicklung und Rußspuren an dem rechten Triebwerk

Aus Sicht der BFU kann aufgrund der begrenzten Hitze- und Rußspuren davon ausgegangen werden, dass es erst nach der Landung zu einer Entzündung des ausgelaufenen Kraftstoffs kam. Da erst nach dem Abstellen des Flugzeugs von Flammenbildung berichtet wurde, und zu diesem Zeitpunkt die Zufuhr von Kraftstoff mit dem Abstellen der Triebwerke unterbrochen worden war, war die Gefahr einer Ausbreitung des Brandes gering.

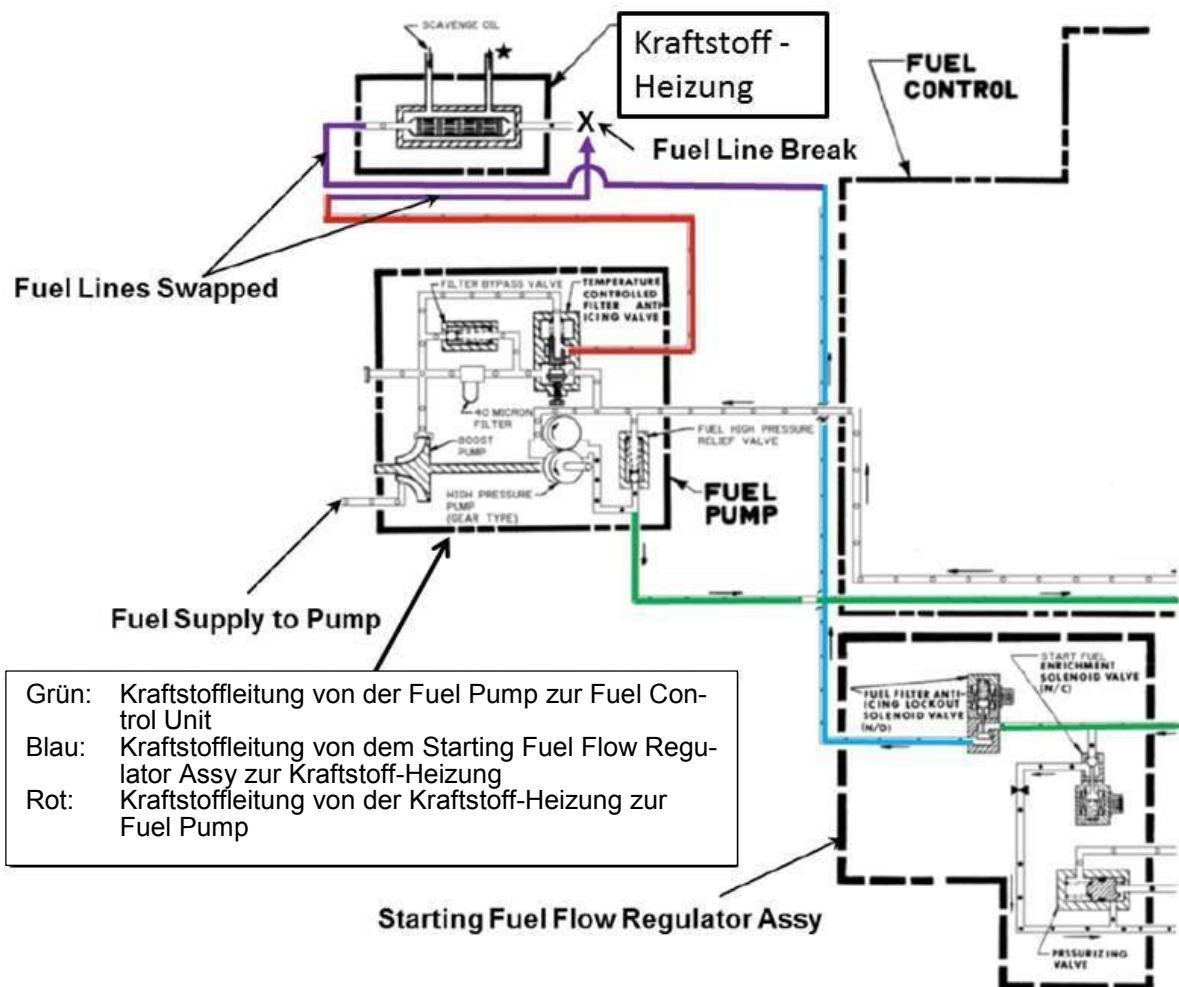
(9) Dieses Schema zeigt die vorgefundene Einbaukonfiguration

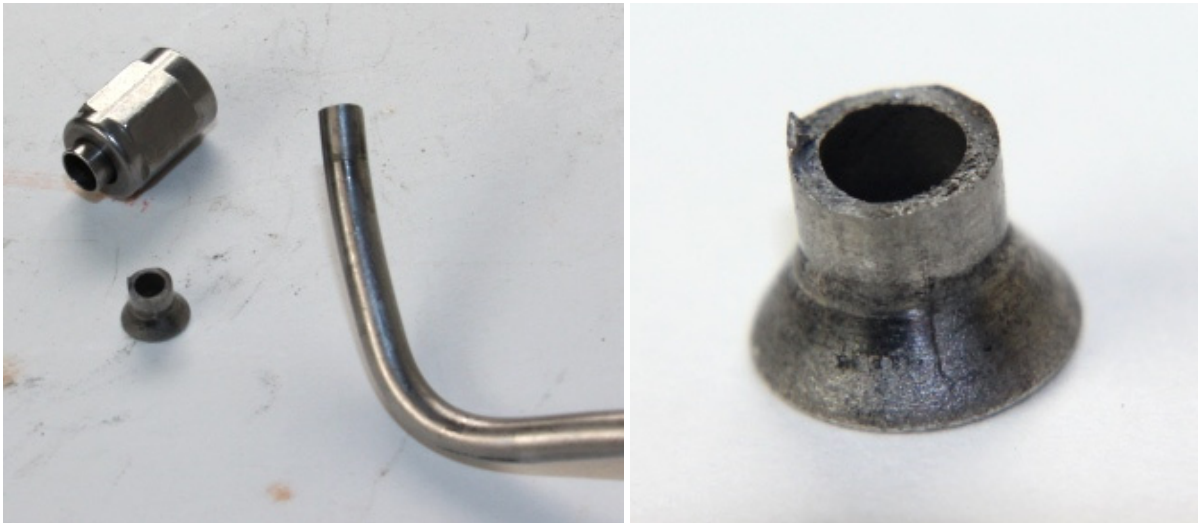
Die Kraftstoffleitung war im Bereich der Rohrverschraubung gebrochen. Zur Untersuchung der Bruchfläche wurde das Bruchstück mit der Bördelung (Abbildung 10) betrachtet. Es wies auf der Bruchoberfläche keine nachträglichen Beschädigungen auf.

(10 und 11) Bruchbereich der Kraftstoff-Leitung mit leichter Rohrkrümmung und Detailaufnahme Quelle: BFU

Die Bruchfläche hatte, wie in der Abbildung 11 links zu sehen, einen Zwickel. Dabei handelt es sich um das letzte Stück des Leitungsumfanges, das abgerissen ist. Aufgrund der relativ großen Kraft, die auf den verhältnismäßig kleinen Abschnitt einwirkte, wurde das Material an dieser Stelle bis zur letztendlichen Trennung ausgezogen.

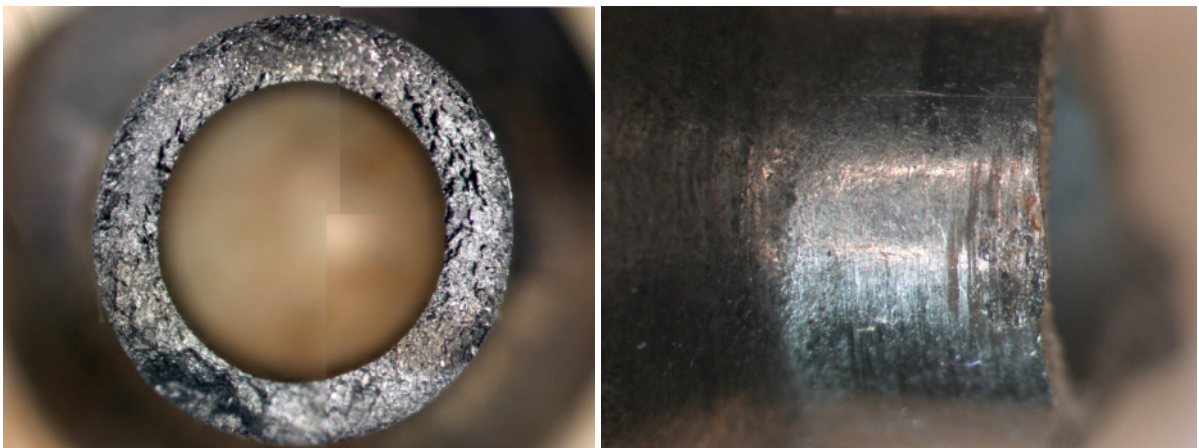
(12 und 13) Detailaufnahme des Bruches und der Riefen

Auf der Abbildung 12 ist unten links, in der Sieben-Uhr-Position, das ausgezogene Ende des Restbruchs zu erkennen. Links und rechts davon erstreckt sich auf dem

Rohrumfang der Restbruch bis kurz vor die Zwölf-Uhr-Position. An der Zwölf-Uhr-Position erscheint die Oberflächenfärbung dunkler. Bei dem Bereich mit der dunkleren Färbung handelt es sich mit großer Wahrscheinlichkeit um einen Schwingungsbruch. Bei der Betrachtung der äußeren Oberfläche der Kraftstoffleitung fanden sich im Bereich des mutmaßlichen Schwingungsbruches Beschädigungen in Form von Riefen (Abbildung 13).

Der Bruchverlauf hat sich mit großer Wahrscheinlichkeit wie folgt abgespielt: Die Riefen auf der Außenhaut der Leitung stellten einen Kerb dar, der sich zu einem Anriss mit folgendem Schwingungsbruch ausbildete. Nachdem der Schwingungsbruch etwa zwei Drittel der Rohrwandung durchwandert hatte, erfolgte der Restbruch, welcher zum Durchtrennen der Kraftstoffleitung führte.
