Untersuchungsbericht

| Art des Ereignisses: | Unfall |
| Datum: | 7. April 2016 |
| Hersteller / Muster: | Schempp-Hirth Flugzeugbau GmbH / Discus-2c |

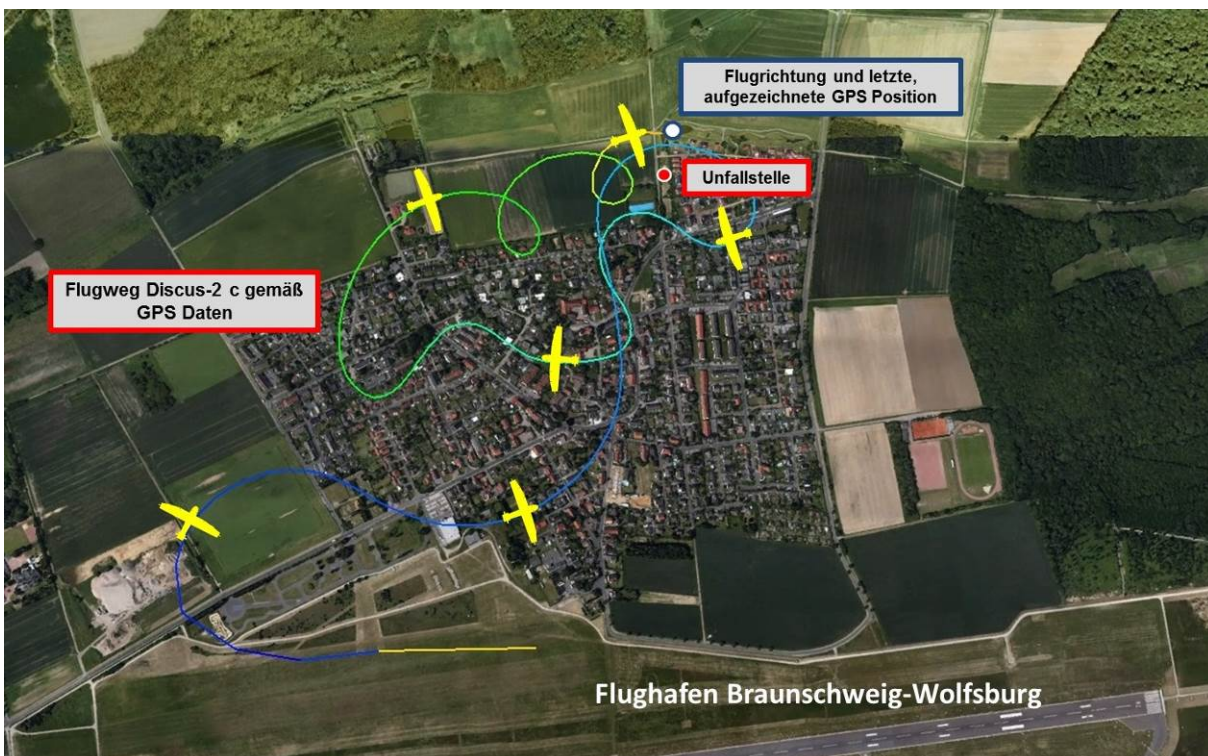
Flugweg und Unfallstelle

Die GPS-Aufzeichnung belegt eine Höhe des Luftfahrzeuges von rund 180 Metern über Grund zu Beginn des Sinkens.

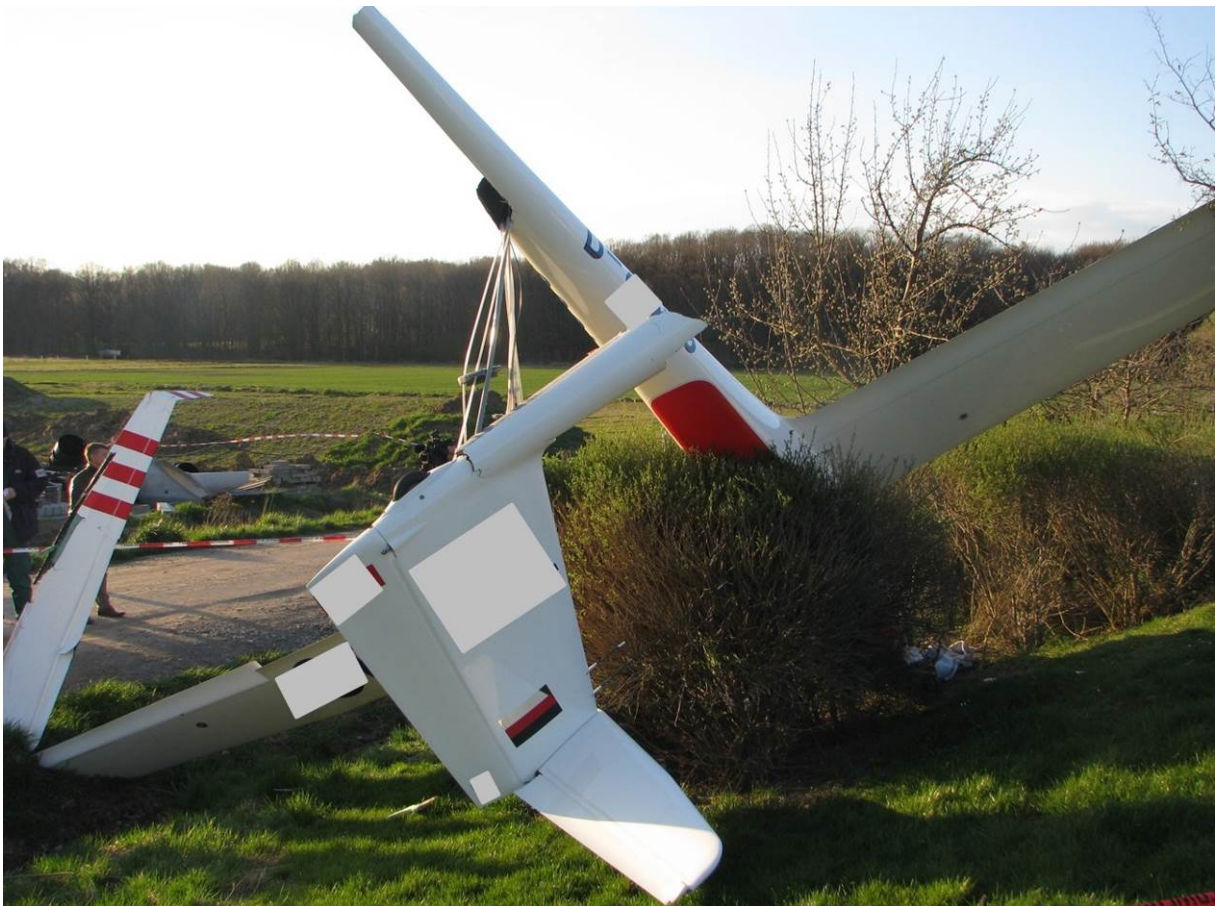
Beide Tragflächen waren mit dem Rumpf verbunden. Die rechte Tragfläche wies leichte Beschädigungen auf. Sie steckte mit der Flügel Nase zwischen einem Kunstwerk aus Holz und einem Baum.

Die äußere, linke Tragfläche war im hinteren Drittel abgeknickt. Das abgebrochene, äußere Tragflächensegment war im Bereich der Nase aufgeplatzt und steckte senkrecht neben dem Wirtschaftsweg im Erdboden, die Flächenspitze zeigte senkrecht nach oben.

Im Bereich der Bankette, unmittelbar neben dem Wirtschaftsweg, war eine ca. 15 cm lange Kerbe als Aufschlagsspur feststellbar.

Unfallstelle

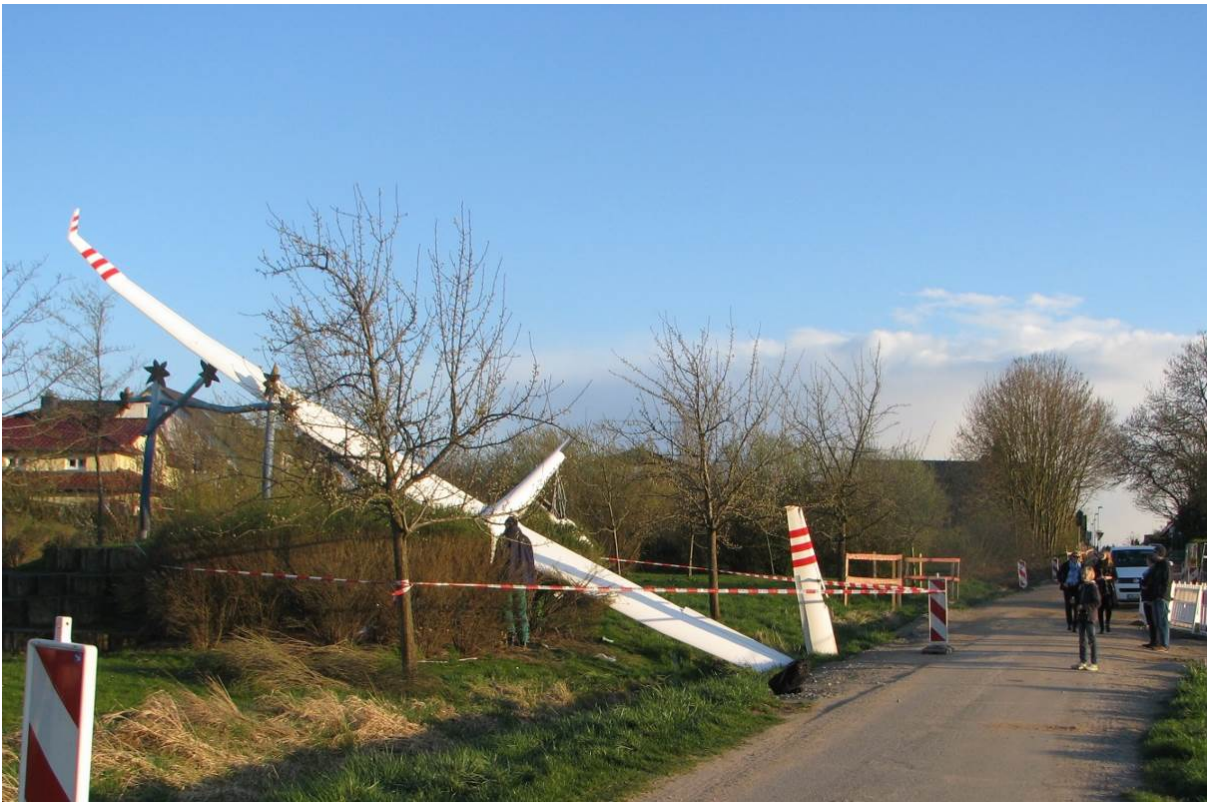
Die Verbindungen zwischen den Steuerorganen und Rudern waren gegeben, die Beweglichkeit war aufschlagsbedingt teilweise eingeschränkt. Hinweise auf technische Mängel am Segelflugzeug und der Steuerung ergaben sich bei der Untersuchung nicht.

Unfallstelle
