Untersuchungsbericht

Art des Ereignisses:	Unfall
Datum:	2. August 2016
Ort:	Sonderlandeplatz Oberschleißheim
Luftfahrzeug:	Hubschrauber
Hersteller / Muster:	Agusta S.p.A. / A 109E
Personenschaden:	eine Person leicht verletzt
Sachschaden:	Luftfahrzeug schwer beschädigt
Drittschaden:	keiner
Aktenzeichen:	BFU16-1082-3X

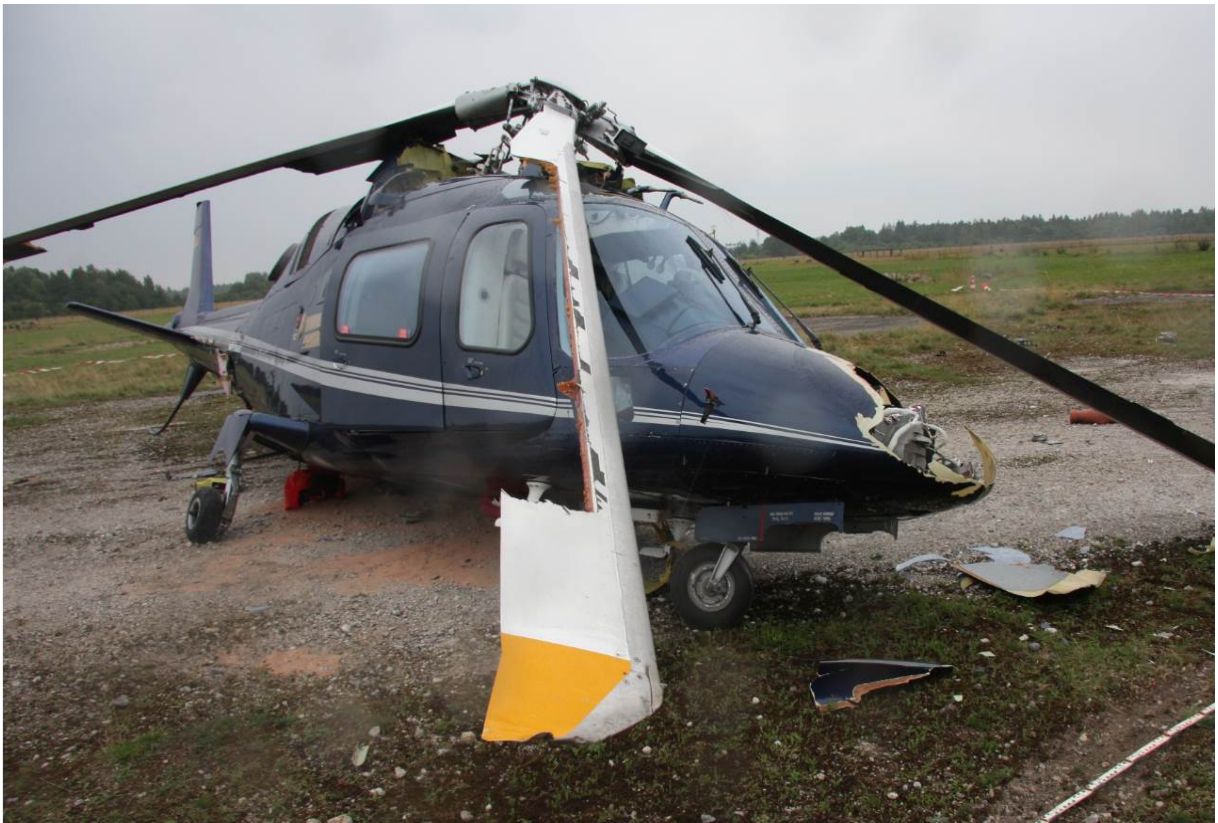
Nachdem der Hubschrauber fest auf dem Boden gestanden habe und der TRI gerade den Einmotoren-Trainingsmodus deaktiviert hatte, habe der Hubschrauber plötzlich vertikale Schwingungen durchgeführt, die beide Piloten auf Bodenresonanz schließen ließen. Diese wollte der TRI augenblicklich stoppen und habe dazu den kollektiven Verstellhebel gezogen. Daraufhin habe der Hubschrauber jedoch noch stärkere vertikale Schwingungen und zusätzlich horizontale Schaukelbewegungen durchgeführt. Letztendlich sei der Hubschrauber vom linken zum rechten Hauptfahrwerk und zurückgesprungen. Aufgrund der dabei entstehenden Schräglage habe der Hauptrotor Bodenkontakt bekommen. In der Folge drehte sich der Rumpf um die Hochachse und kam nach der Notabstellung der Triebwerke um ca. 15:15 Uhr mit abgebrochenem linkem Hauptfahrwerk, zum Teil auf dem Rumpfboden zum Liegen.

Überblick: Schäden am Hubschrauber

Die Rumpfnase war beschädigt. Einzelne elektronische Geräte waren herausgerissen. Das rechte Plexiglas-Cockpitdach war beschädigt, die Pitot-Tubes auf dem Dach in Drehrichtung des Hauptrotors umgebogen. In die Passagierkabine war durch das Dach die Halterung des Hauptgetriebes eingedrungen. Alle vier Hauptrotorblätter und der Rotorkopf waren beschädigt. Die vier Halterungsstangen des Hauptgetriebes auf dem Rumpf waren gebrochen. Das Hauptgetriebe wurde im Wesentlichen nur noch durch die Hydraulikleitungen der Steuerservos gehalten. Die Heckrotorwelle war am Hauptgetriebe im Bereich der Rotorbremse abgerissen. Der Heckrotor hatte an einem Blattende im Nasenbereich eine Hühnereigroße, kugelförmige Eindellung.

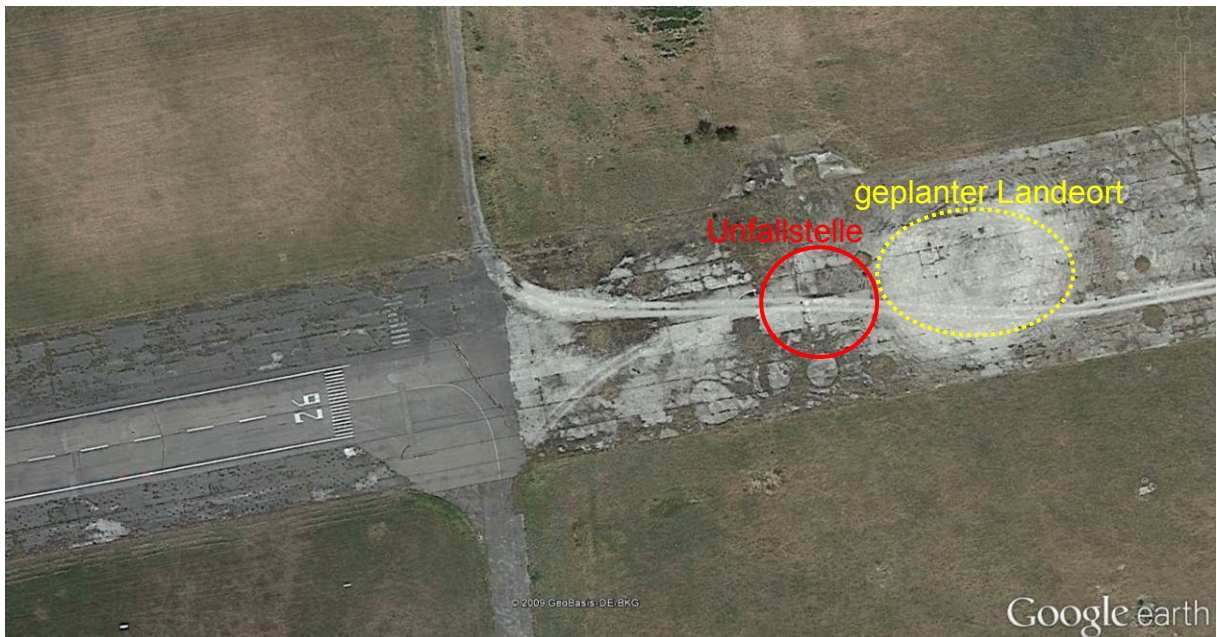
Vor dem Pistenbeginn 26 befinden sich Reste der ehemaligen Betonplattenpiste des Fliegerhorstes. Der Untergrund ist fest, jedoch mit losen Steinen, Unkraut und größeren Moosflächen bedeckt und leicht wellig.

Übersicht: Pistenanfang 26 und geplanter Aufsetzpunkt sowie Unfallort

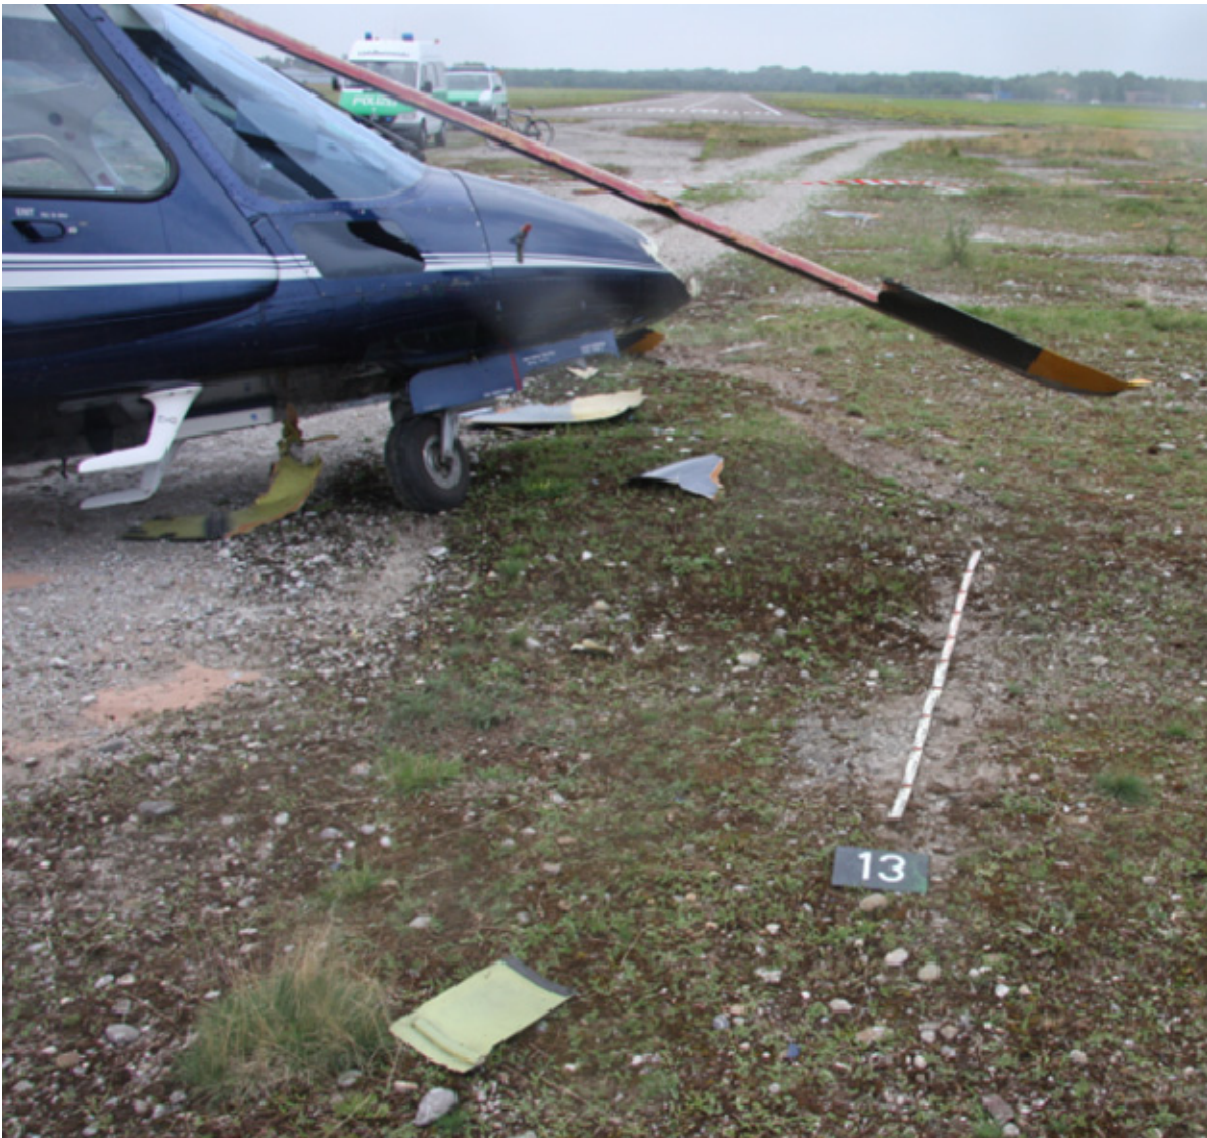
Die Unfallstelle befand sich ca. 100 m vor dem Pistenbeginn 26 am Sonderlandeplatz Oberschleißheim. Der Hubschrauber stand aufrecht nach links geneigt in Richtung von ca. 320°. Das Einziehfahrwerk war ausgefahren. Die Parkbremse war gelöst. Das linke Hauptfahrwerk war nach außen weggebrochen. Das Bugrad war nach links verdreht. Der Zapfen der Bugradzentrierung war nicht im Eingriff. Der Hebel für die Bugradverriegelung im Cockpit stand nach dem Unfall nicht ganz oben auf „LOCK“.

Position des Hubschraubers zum Pistenbeginn 26 und Untergrund der Landefläche

Auch barg der Untergrund unnötige Gefahren für Fremdkörperschäden, z.B. am Heckrotor, verursacht durch vom Rotorabwind oder von den Fahrwerksreifen hochgeschleuderten Steinen. Die hühnereigroße, kugelförmige Eindellung an einem der Heckrotorblätter könnte z.B. durch einen Stein entstanden sein. Dieser Stein könnte dann vom Heckrotor hochgeschleudert worden sein und zu einem Hauptrotorblattschaden geführt haben. Ein Hauptrotorblattschaden wiederum könnte zum Auslösen der Bodenresonanz geführt haben. Aufgrund der zahlreichen Beschädigungen der Hauptrotorblätter ließ sich dies weder belegen noch ausschließen.

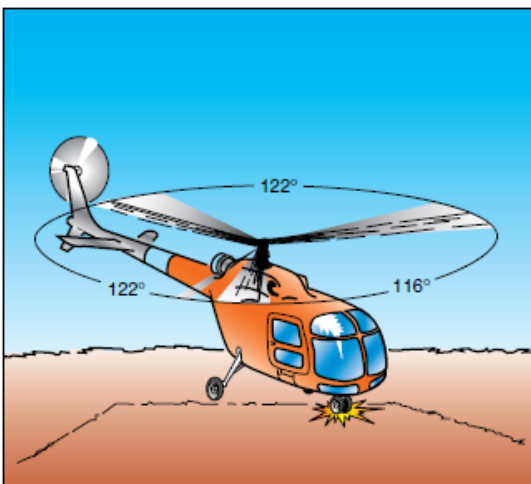
If you allow your helicopter to touch down firmly on one corner (wheel type landing gear is most conducive for this) the shock is transmitted to the main rotor system. This may cause the blades to move out of their normal relationship with each other. This movement occurs along the drag hinge.

Figure 11-5. Hard contact with the ground can send a shock wave to the main rotor head, resulting in the blades of a three-bladed rotor system moving from their normal 120° relationship to each other. This could result in something like 122°, 122°, and 116° between blades. When one of the other landing gear strikes the surface, the unbalanced condition could be further aggravated.

If the r.p.m. is low, the corrective action to stop ground resonance is to close the throttle immediately and fully lower the collective to place the blades in low pitch. If the r.p.m. is in the normal operating range, you should fly the helicopter off the ground, and allow the blades to automatically realign themselves. You can then make a normal touchdown. If you lift off and allow the helicopter to firmly re-contact the surface before the blades are realigned, a second shock could move the blades again and aggravate the already unbalanced condition. This could lead to a violent, uncontrollable oscillation.
