Untersuchungsbericht

Art des Ereignisses:	Unfall
Datum:	3. September 2016
Ort:	Flugplatz Dierdorf-Wienau (EDRW)
Luftfahrzeug:	Ultraleichtflugzeug
Hersteller / Muster:	Murphy Aircraft / Amateurbau / Renegade Spirit
Personenschaden:	Pilot tödlich verletzt
Sachschaden:	Luftfahrzeug zerstört
Drittschaden:	keiner
Aktenzeichen:	BFU16-1300-3X

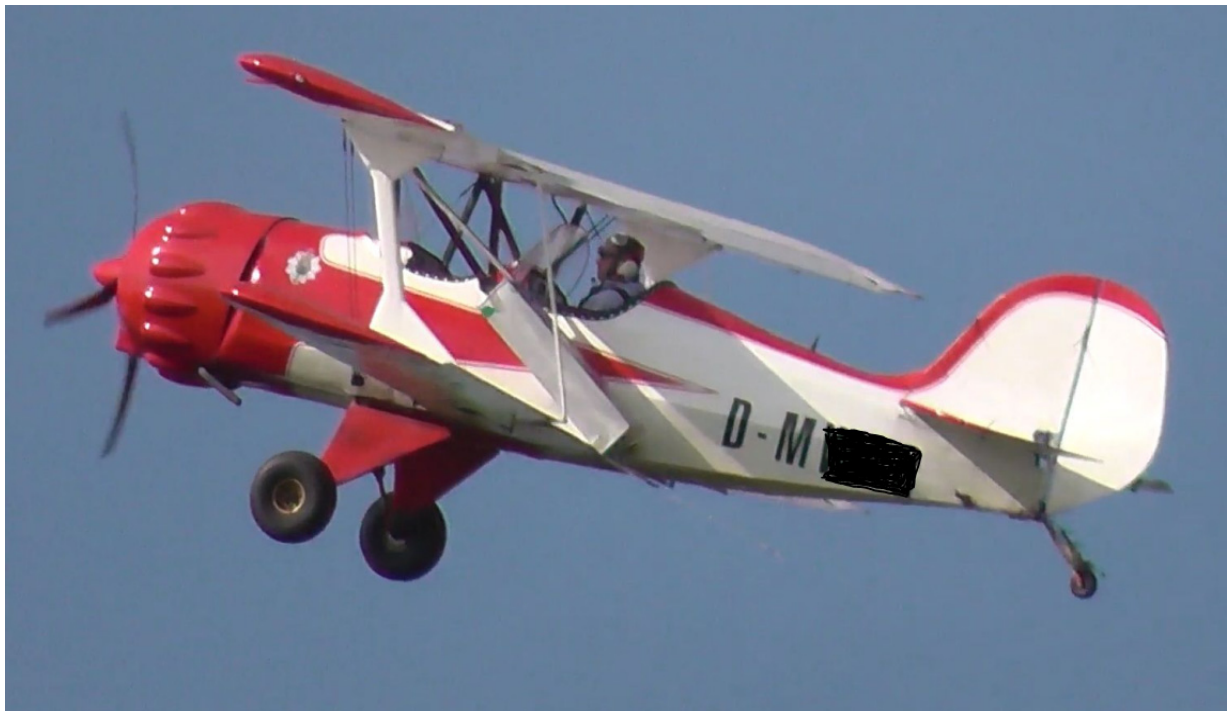
Der angegurte Pilot wenige Sekunden vor dem Strömungsabriss, die Lage des silberfarbenen „Bonbonabwurfbehälters“ ist deutlich zu erkennen

Am Luftfahrzeug war an der linken Seite zwischen dem Rumpf und der Oberseite der unteren Tragfläche ein ca. 1 m langer Behälter mit einem Querschnitt von 30 x 30 cm angebracht. Er diente dazu, während des Fluges Süßigkeiten an kleinen Fallschirmen abzuwerfen. Der Behälter war an der Vorderseite offen. An der Hinterseite befand sich eine Klappe. Videoaufnahmen belegen, dass die Klappe nach dem Bonbonabwurf geöffnet blieb. Die Vorderseite befand sich auf der Höhe des Cockpits. Die Rückseite befand sich auf Höhe der Hinterkante der unteren Tragfläche.

Der vom Piloten am Flugzeug montierte Behälter erhöhte den Widerstand des Luftfahrzeuges nur geringfügig. Jedoch bewirkt der Abwurfbehälter einen großen, abgelösten Nachlauf, der insbesondere die Wirksamkeit des Seitenleitwerkes beim Trudeln beeinträchtigen kann.

Inwieweit der auf der linken Seite des Luftfahrzeuges angebrachte „Bonbonanwurfbehälter“ Einfluss auf die Strömungsverhältnisse während des Trudelns genommen hatte, ist nicht bekannt, da kein Windkanalversuch gemacht wurde. Jedoch wären die durch den Piloten getätigten Steuerausschläge, auch ohne den „Bonbonabwurfbehälter“, nicht geeignet gewesen, die Trudelbewegung zu beenden.

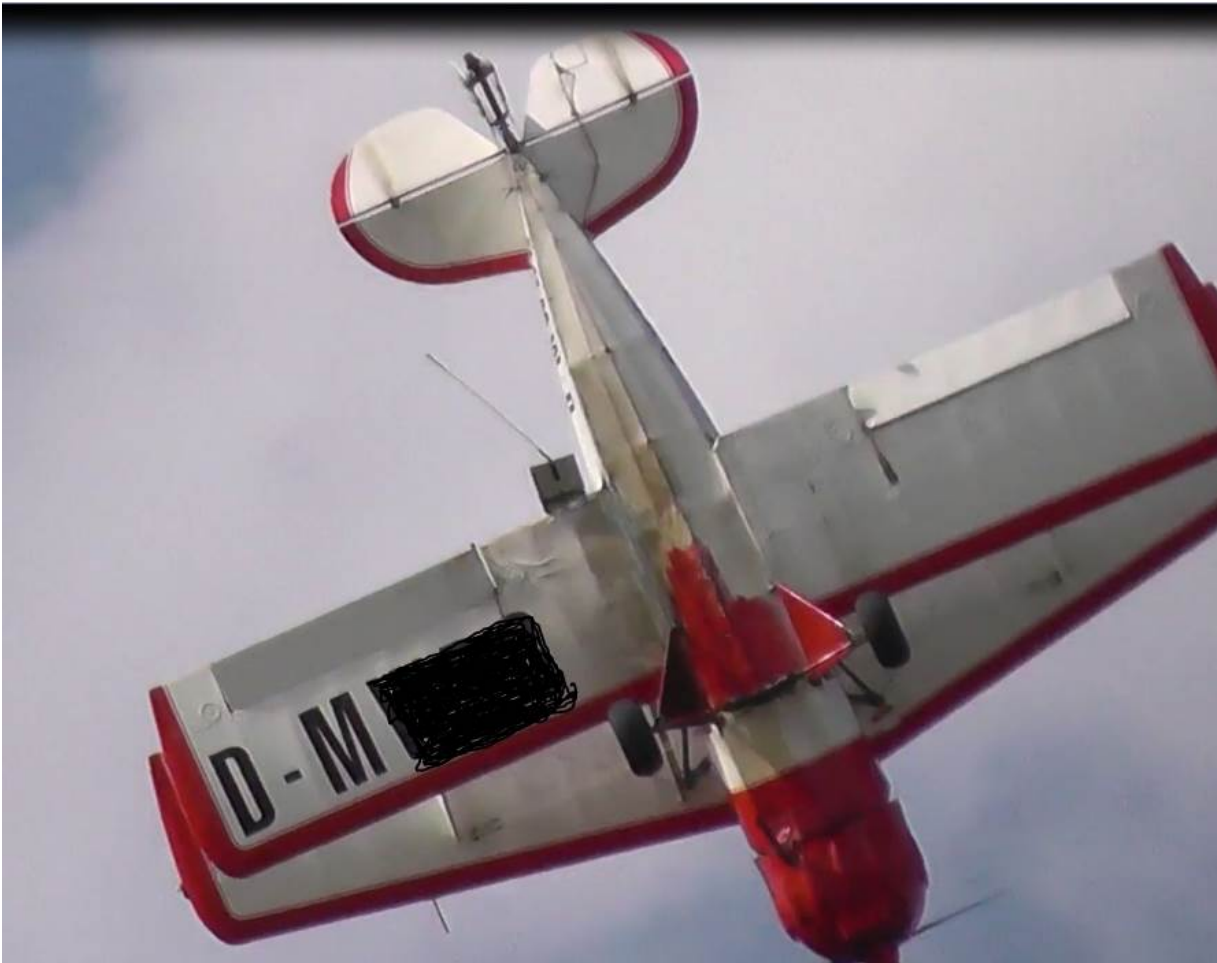
Das UL mit gezogenem Höhenruder und dem Querruderausschlag nach rechts

Der von Zeugen beschriebene Langsamflug bei Einhaltung der Flughöhe und das auf den Foto- und Videoaufnahmen zu sehende, gezogene Höhenruder weisen auf ein aktives Handeln des Piloten hin. Bei einem gezogenen Höhenruder, einem Querruderausschlag nach rechts und einem scheinbar geringen Ausschlag des Seitenruders nach links, war es nicht möglich, das Linkstrudeln zu beenden.

Der Unfall ist auf einen Strömungsabriss während eines Langsamfluges, durch ein Unterschreiten der Mindestfahrt für den jeweiligen Flugzustand, zurückzuführen. Die vom Piloten gemachten Steuerausschläge waren nicht geeignet, das Trudeln auszuweichen.
