Untersuchungsbericht

Art des Ereignisses: Unfall
Datum: 27.09.2016
Ort: nahe Verkehrslandeplatz Allendorf/Eder

Luftfahrzeug: Flugzeug
Hersteller: Piper Aircraft
Muster: PA 28-180

Aktenzeichen: BFU16-1461-3X

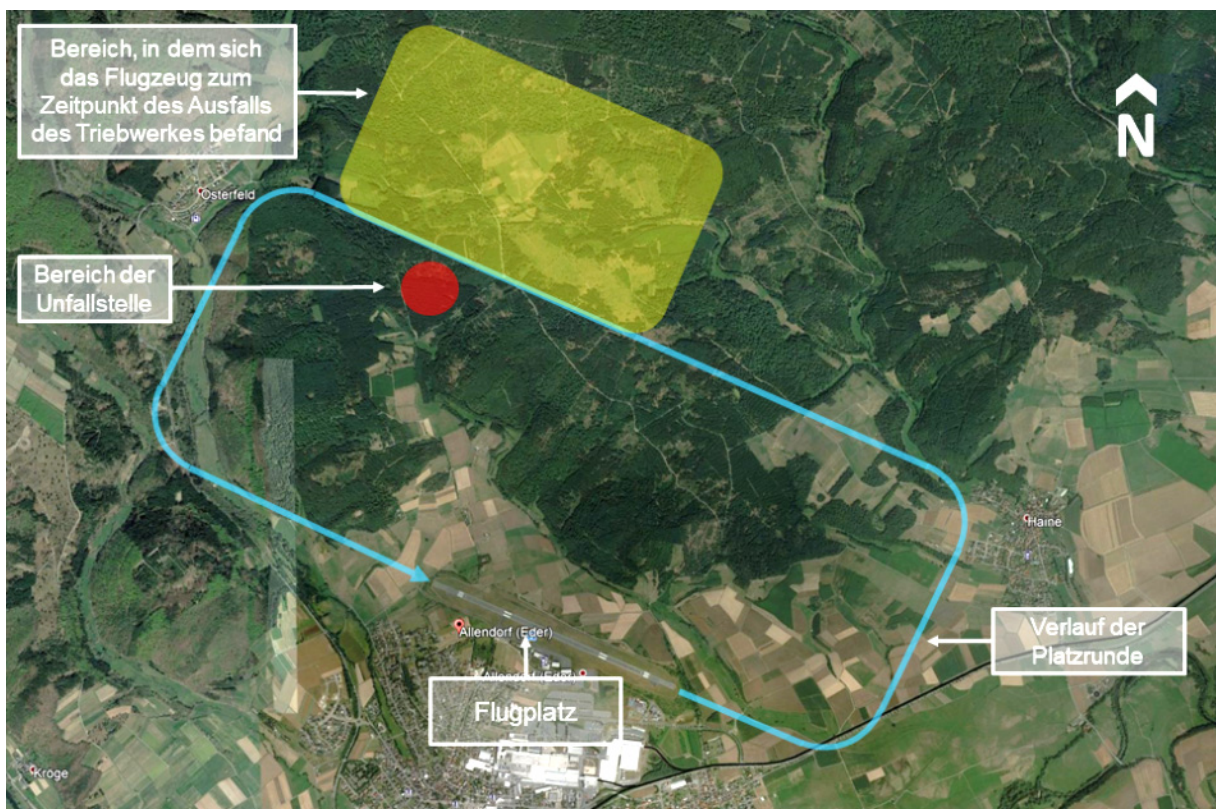
Abb. 1: Unfallstelle im Bereich der Platzrunde

Um etwa 17:50 Uhr meldete der Flugschüler über Funk, dass das Triebwerk ausgefallen sei. Zu diesem Zeitpunkt befand sich das Flugzeug über dem Waldgebiet im Bereich des Gegenanfluges der Platzrunde (Abb. 1).

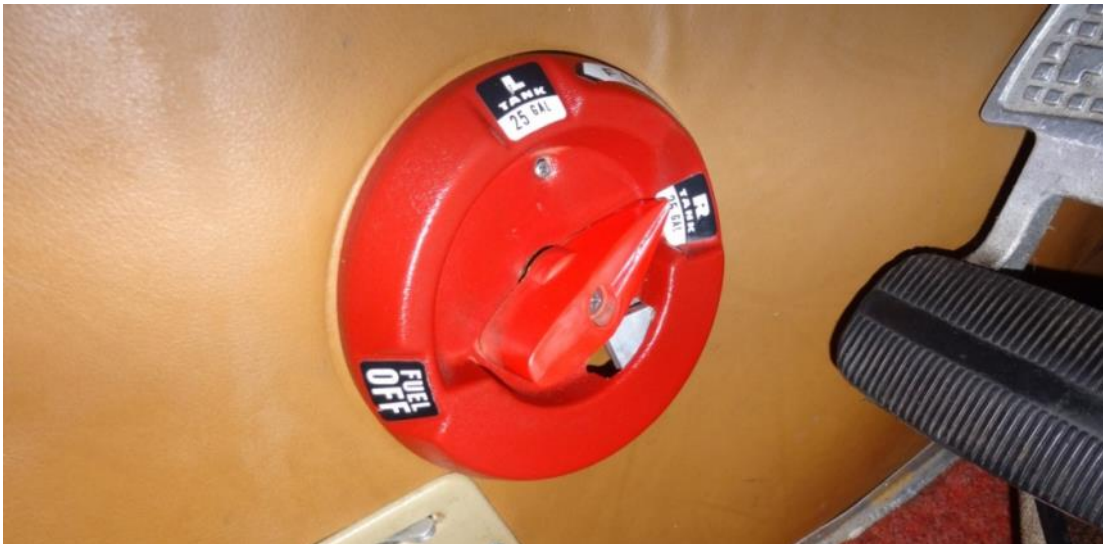
Abb. 3: Tankwahlschalter, Stellung: R Tank

Die Zuführung des Kraftstoffs aus den Tanks zum Triebwerk erfolgt über den Tankwahlschalter, der sich an der linken Bordwand im unteren Bereich vor dem Pilotensitz befindet (Abb. 3). Der Tankwahlschalter hat drei Stellungen:

Der Tankwahlschalter war auf den rechten Tank geschaltet.

An der Unfallstelle war aus der linken Tragfläche Kraftstoff ausgelaufen und im Erdreich versickert. Aus dem Tank konnten noch etwa 20 l abgepumpt werden. Der rechte Tragflächentank enthielt keinen Kraftstoff. Im Rahmen der Untersuchung wurde der rechte Tragflächentank mit Wasser befüllt und festgestellt, dass er dicht war.

Die Überprüfung des Vergasers sowie der Kraftstoffleitung zwischen dem Kraftstoffwahlschalter und dem Vergaser hatte ergeben, dass sich kein Kraftstoff darin befand.

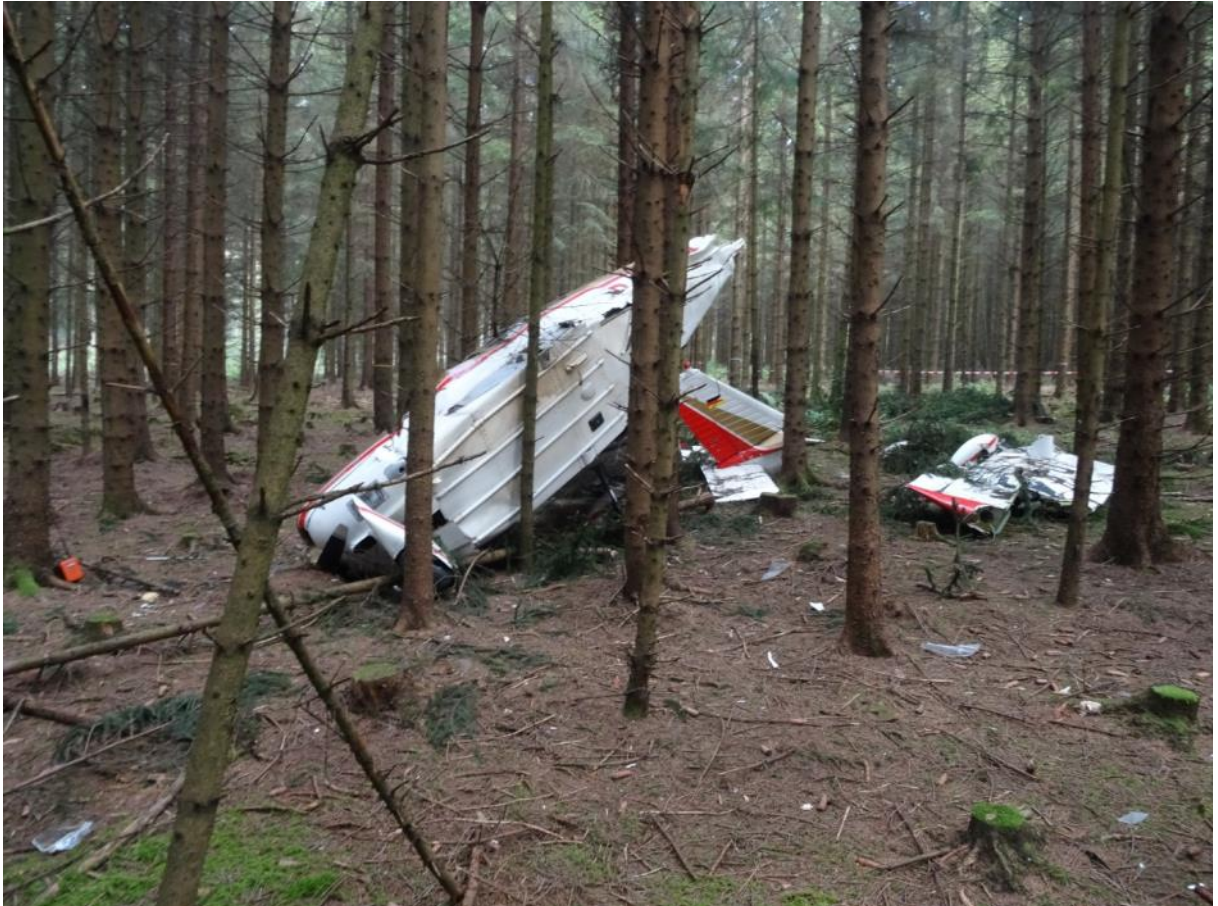
Abb. 5: Unfallstelle

Die Unfallstelle befand sich etwa 2 km nördlich des Flugplatzes, in einem Waldgebiet mit hohem und dichtem Baumbestand (Abb. 5).

Der Rumpf des Flugzeuges war zwischen Bäumen verklemmt und lag auf der rechten Seite, abgestützt auf der abgeknickten rechten Tragfläche, mit einer Längsneigung von etwa 45° in Bezug zum Erdboden. Im Bereich des Brandschotts war der Rumpf deformiert. Die Triebwerk-Propeller-Einheit war leicht nach rechts abgeknickt.

Die rechte Tragfläche war im Wurzelbereich abgeknickt. Die Tragflächenvorderkante war mehrfach bis zum Hauptholm eingedrückt. Die Landeklappe befand sich im eingefahrenen Zustand.

Die linke Tragfläche lag etwa 4 m hinter dem Rumpf. Sie war im Wurzelbereich abgerissen. Die Beplankung des äußeren Nasenbereichs war bis zum Hauptholm abgerissen. Die Landeklappe war aus der Halterung gerissen.

Das Leitwerk war komplett abgerissen und lag unmittelbar hinter der rechten Tragfläche.

Das Flugzeug kollidierte im Gleitflug mit Bäumen. Die Beschädigungen der Tragflächen lassen darauf schließen, dass die Kollision mit den Bäumen nahezu symmetrisch erfolgte und somit die Bewegungsenergie deutlich reduziert wurde. Die Landeklappen befanden sich nicht in Landekonfiguration, so dass der Einflug in den Baumbestand wahrscheinlich nicht mit geringstmöglicher Geschwindigkeit erfolgt war.
