Untersuchungsbericht

Art des Ereignisses:	Unfall
Datum:	13. Februar 2016
Ort:	Söhlde
Luftfahrzeug:	Ultraleichtflugzeug
Hersteller / Muster:	FK Leichtflugzeuge B&F GmbH FK 14 B Polaris
Personenschaden:	Zwei Personen tödlich verletzt
Sachschaden:	Ultraleichtflugzeug zerstört
Drittschaden:	Flurschaden
Informationsquelle:	Untersuchung durch Mitarbeiter und Beauftragte der BFU
Aktenzeichen:	BFU 16-0140-3X

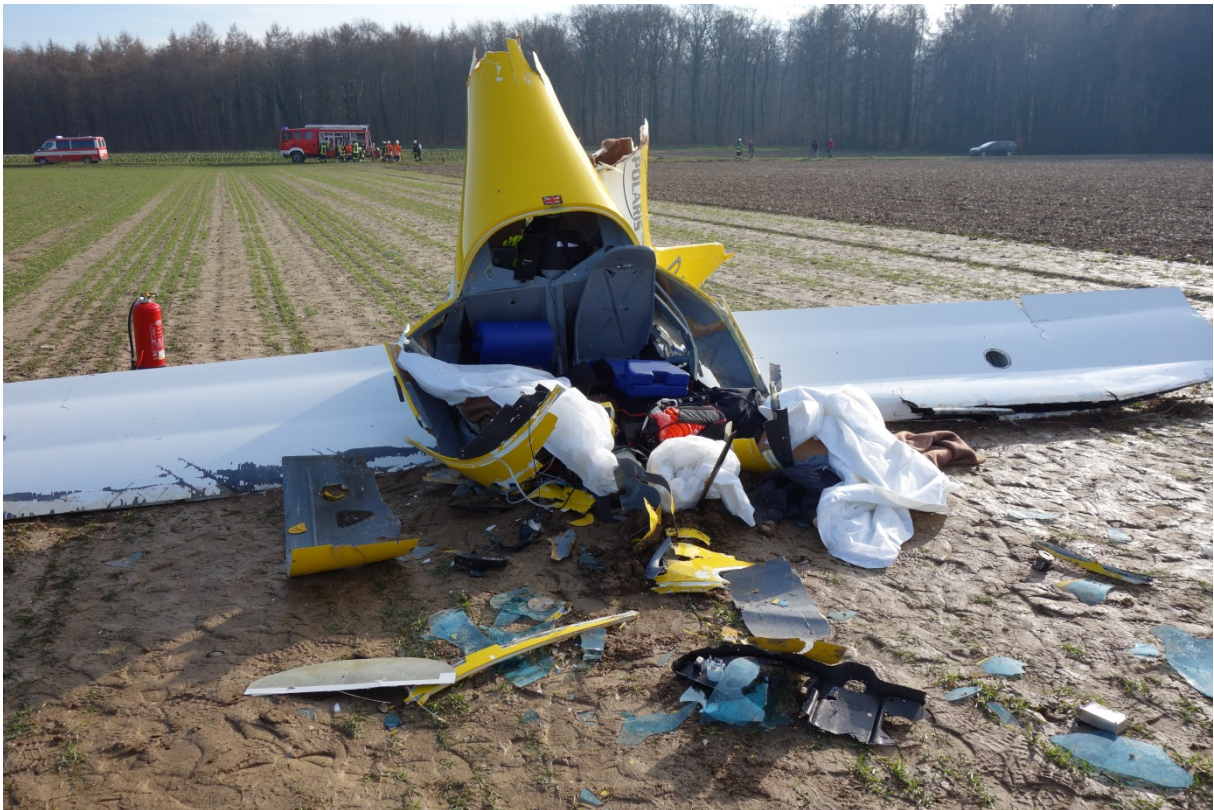
Das UL war ohne erkennbare Spuren einer Drehbewegung in einem Winkel von ca. 45° auf den Boden aufgeprallt.

Das Rumpfvorderteil mit Triebwerk, dem Bugrad und dem unteren Cockpitbereich war bis auf Höhe der Tragflächen-Nasenkanten in das Erdreich eingedrungen und zerborsten. Das Hauptfahrwerk lag auf dem Ackerboden und war einige Zentimeter in das Erdreich eingedrungen. Das Rumpfheck war abgeknickt und noch lose mit der Rumpfröhre verbunden. Das Höhenrudergestänge war im Bereich des Knicks gebrochen.

Die beiden Tragflächentanks waren auf der Unterseite geborsten und Kraftstoff ausgelaufen. Kraftstoffgeruch wurde an der Unfallstelle von den Rettungskräften festgestellt.

Zwei Propellerblätter waren unmittelbar an der Nabe abgebrochen und das dritte war an der Nabe abgeknickt.
