Untersuchungsbericht

Art des Ereignisses:	Unfall
Datum:	16. März 2016
Ort:	Segelflugplatz Ummern
Luftfahrzeug:	Segelflugzeug mit Klapptriebwerk
Hersteller / Muster:	Schempp / Standard Cirrus TOP
Personenschaden:	Pilot schwer verletzt
Sachschaden:	Luftfahrzeug zerstört
Drittschaden:	Keiner
Informationsquelle:	Untersuchung durch Beauftragte der BFU
Aktenzeichen:	BFU 16-0262-3X

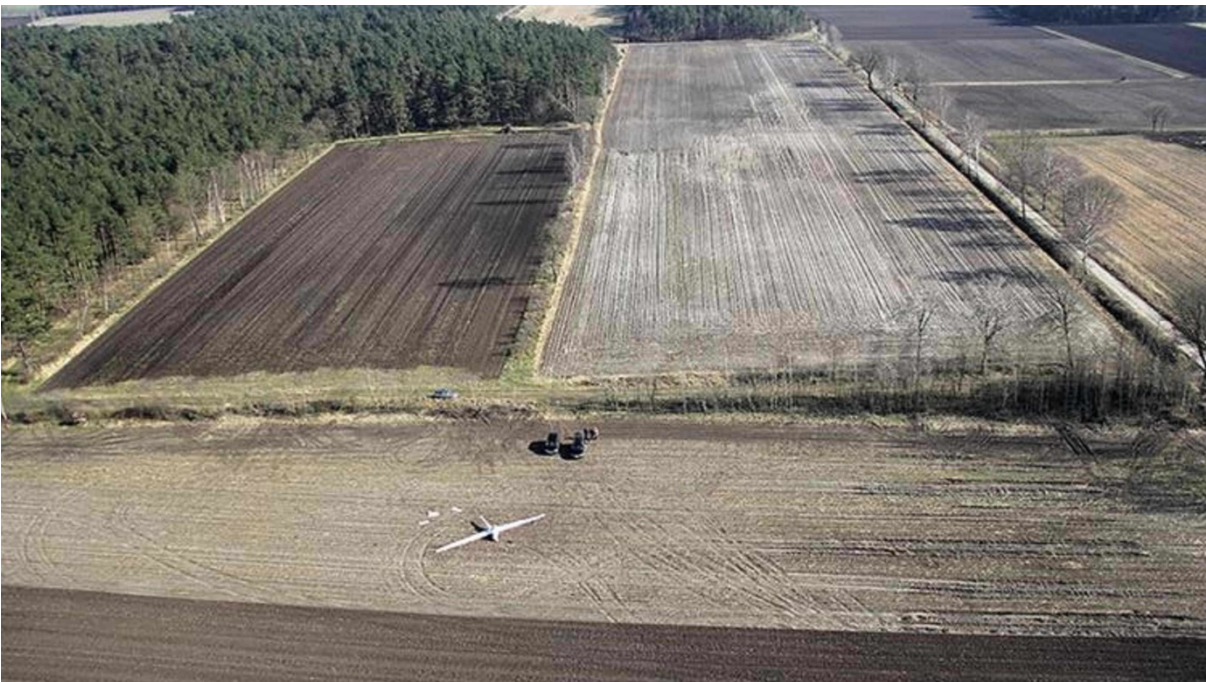
Die Unfallstelle befand sich ca. 800 m vom Flugplatz entfernt auf einem Ackergelände. Die erste Bodenberührung hatten dabei der Rumpfbug und die rechte Tragfläche. In Rückenlage gelangte das Luftfahrzeug in seine Endlage. Der Rumpfbug war auf Höhe des vorderen Haubenrahmens abgeknickt. Das Höhenleitwerk war am Leitwerksbeschlag abgebrochen. Das Fahrwerk war ausgefahren und die Bremsklappen hingen ausgefahren aus beiden Tragflächen. Die kraftschlüssige Verbindung aller Rudereinrichtungen wurde überprüft. Die Stellung der Montagebefestigung des Schiebeschlittens für das Triebwerk wurde in der Stellung „Betriebsbereit“ vorgefunden. Der Hauptschalter am Instrumentenbrett befand sich in der Position „Ein“. Das Kraftstoffsystem war betriebsbereit und die beiden kleinen Tanks waren mit Kraftstoff gefüllt. Alle drei Blätter des Faltpropellers wiesen mehrfache Brüche auf.
