Untersuchungsbericht

Art des Ereignisses:	Unfall
Datum:	28. März 2016
Ort:	Wyk auf Föhr
Luftfahrzeug:	Flugzeug
Hersteller / Muster:	Cessna Aircraft Company / Cessna 172P
Personenschaden:	zwei Personen leicht verletzt, eine Person ohne Verletzungen
Sachschaden:	Luftfahrzeug schwer beschädigt
Drittschaden:	keiner
Informationsquelle:	Untersuchung durch Beauftragte der BFU
Aktenzeichen:	BFU16-0310-3X

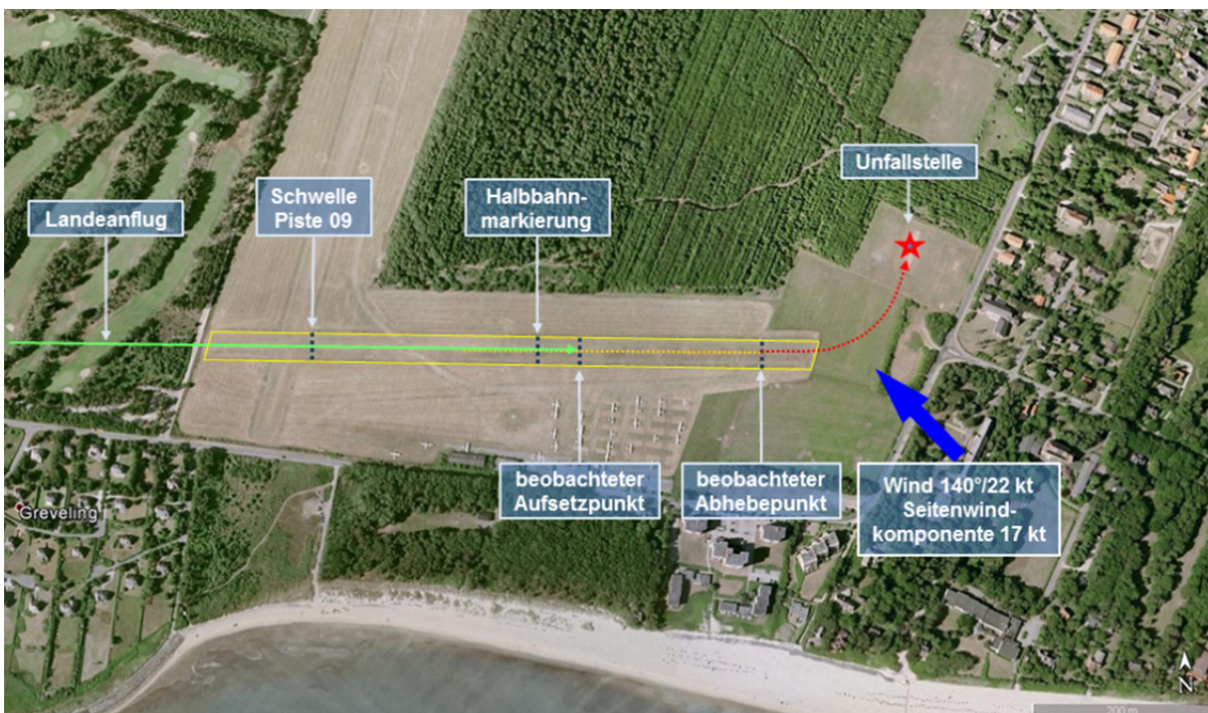
Unfallverlauf auf der Piste 09

Laut den Angaben des Flugleiters setzte das Flugzeug um 12:35 Uhr im Bereich der zweiten Pistenrandmarkierung (Dachreiter) hinter der Halbbahnmarkierung auf. Es schien, als habe es eine Windböe abbekommen, sei wieder aufgeschwebt und habe ein zweites Mal aufgesetzt. Im Bereich der versetzten Schwelle der Piste 27 hätte das Flugzeug erneut abgehoben und sei nach links gekurvt.

Das Flugzeug war ca. 260 m nordöstlich der Piste 09 auf den Boden geprallt.

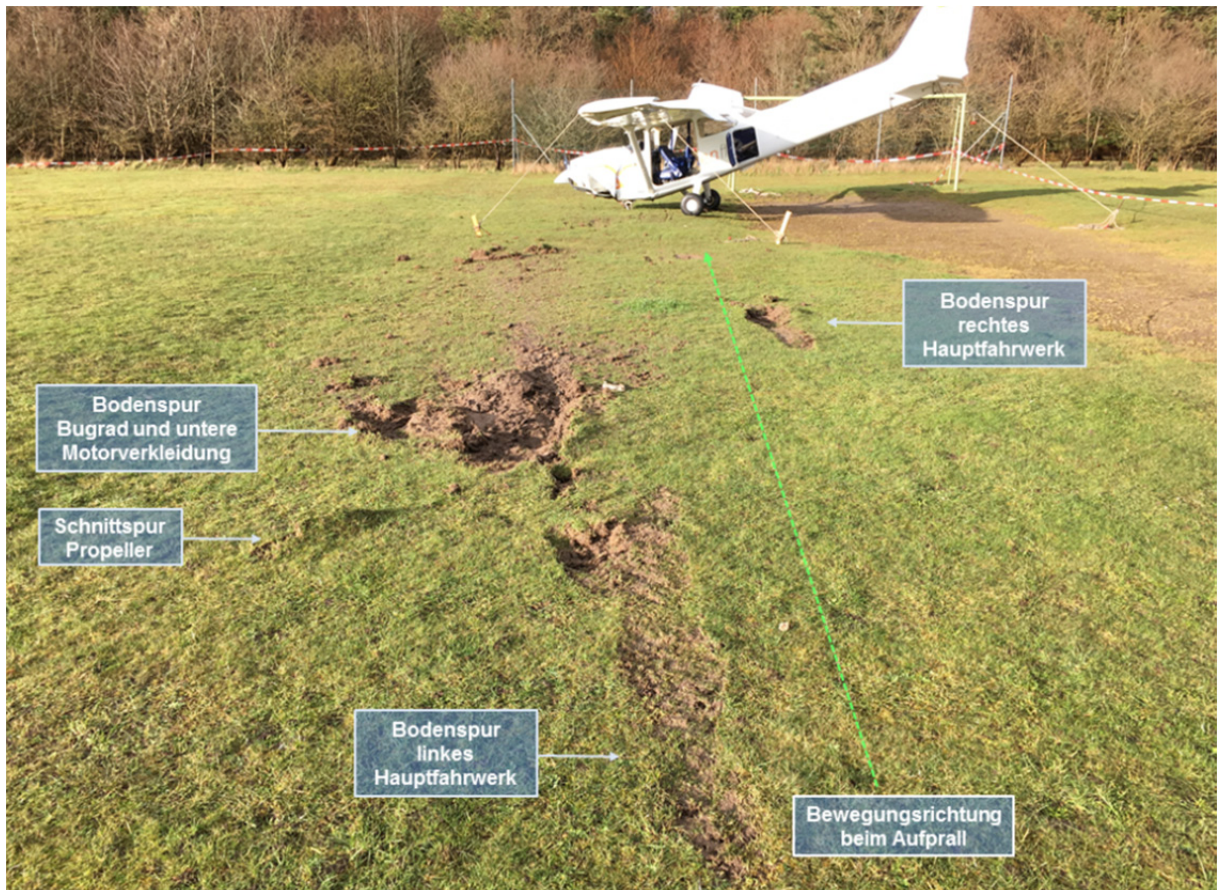
Die Unfallstelle befand sich auf einem Wiesengelände nordöstlich des Flugplatzes. Die Entfernung zwischen dem Bahnende (letzte Reihe Dachreiter) und der Endlage des Flugzeuges betrug 256 m. Die Höhe des Geländes über dem Meeresspiegel war gleich der Flugplatzhöhe.

Laut den Bodenspuren war die Bewegungsrichtung beim Aufprall ca. 360°, währenddessen die Flugzeugnase in Richtung 270° zeigte. Die Entfernung zwischen der Bodenspur des Bugrades und der unteren Motorverkleidung und dem Randbogen der linken Tragfläche betrug 12 m.

Unfallstelle

Der Rumpf war hinter der Kabine nach rechts, die Motor-Propeller-Einheit nach links geknickt. Beide Türen waren herausgerissen und die Cockpitscheibe war zerborsten. Die untere Motorverkleidung war deformiert.

Beide Tragflächen waren über die Spannweite der Querruder nach oben geknickt.

Das Bugfahrwerk und die Abgasanlage waren abgerissen.

Der Triebwerksträger war an mehreren Stellen verbogen und gebrochen.

Beide Propellerblätter waren nach hinten gebogen, der Spinner war gestaucht.
