Untersuchungsbericht

Art des Ereignisses:	Unfall
Datum:	5. Mai 2016
Ort:	Grafenau-Lichteneck
Luftfahrzeug:	Flugzeug
Hersteller / Muster:	Societe de Construction d'Avions de Tourisme / M.S. 893 E
Personenschaden:	Pilot tödlich verletzt
Sachschaden:	Luftfahrzeug zerstört
Drittschaden:	Flurschaden, Schäden an Gebäuden
Aktenzeichen:	BFU16-0498-3X

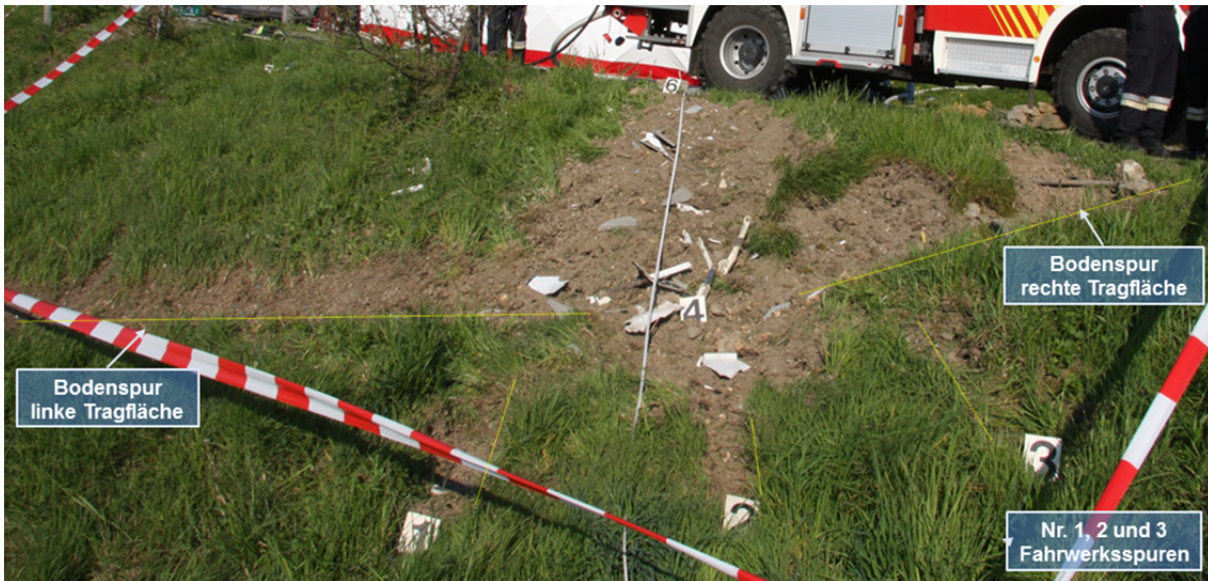
Unfallstelle

Laut den Bodenspuren war die Bewegungsrichtung beim Aufprall 080°. Der erste Aufprall erfolgte frontal in den Böschungshang an einer Bundesstraße.

Die Endlage erreichte das Wrack nach einer Rutschstrecke von 27 m und dem Aufprall an einer Gabionenmauer.

Hinweise auf technische Mängel ergaben sich bei der Untersuchung des Wracks nicht.
