Untersuchungsbericht

Art des Ereignisses:	Unfall
Datum:	8. Mai 2016
Ort:	Windisch Bockenfeld
Luftfahrzeug:	Segelflugzeug
Hersteller / Muster:	Grob / G 103 „TWIN II“
Personenschaden:	eine Person schwer verletzt
Sachschaden:	Luftfahrzeug schwer beschädigt
Drittschaden:	keiner
Informationsquelle:	Untersuchung durch Beauftragte der BFU
Aktenzeichen:	BFU 16-0528-3X

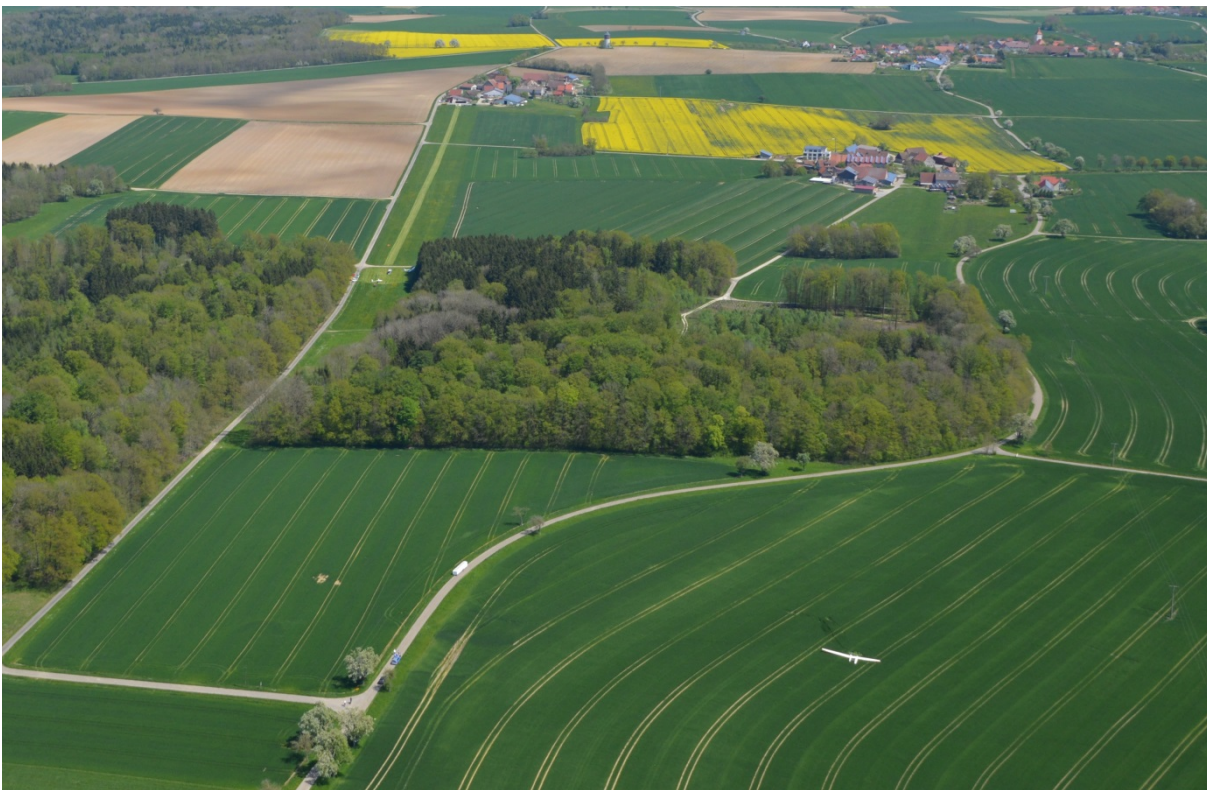
Unfallstelle

Er entschloss sich nach eigener Aussage in ca. 70 m Höhe und ca. 200 m vor Erreichen des Waldes, eine Außenlandung durchzuführen. Dazu flog er eine Rechtskurve in Richtung Süden. In Verlängerung seines Landeanfluges zur Außenlandung befand sich eine quer zur Anflugrichtung verlaufende Stromleitung. Bei der Landung in einem Getreidefeld mit ca. 60-70 cm hohem Bewuchs kam es zum harten Aufsetzen

des Segelflugzeuges und es wurde am Boden abrupt um ca.180° um die Hochachse gedreht.

Das Luftfahrzeug wurde schwer beschädigt und der Flugschüler wurde schwer verletzt.

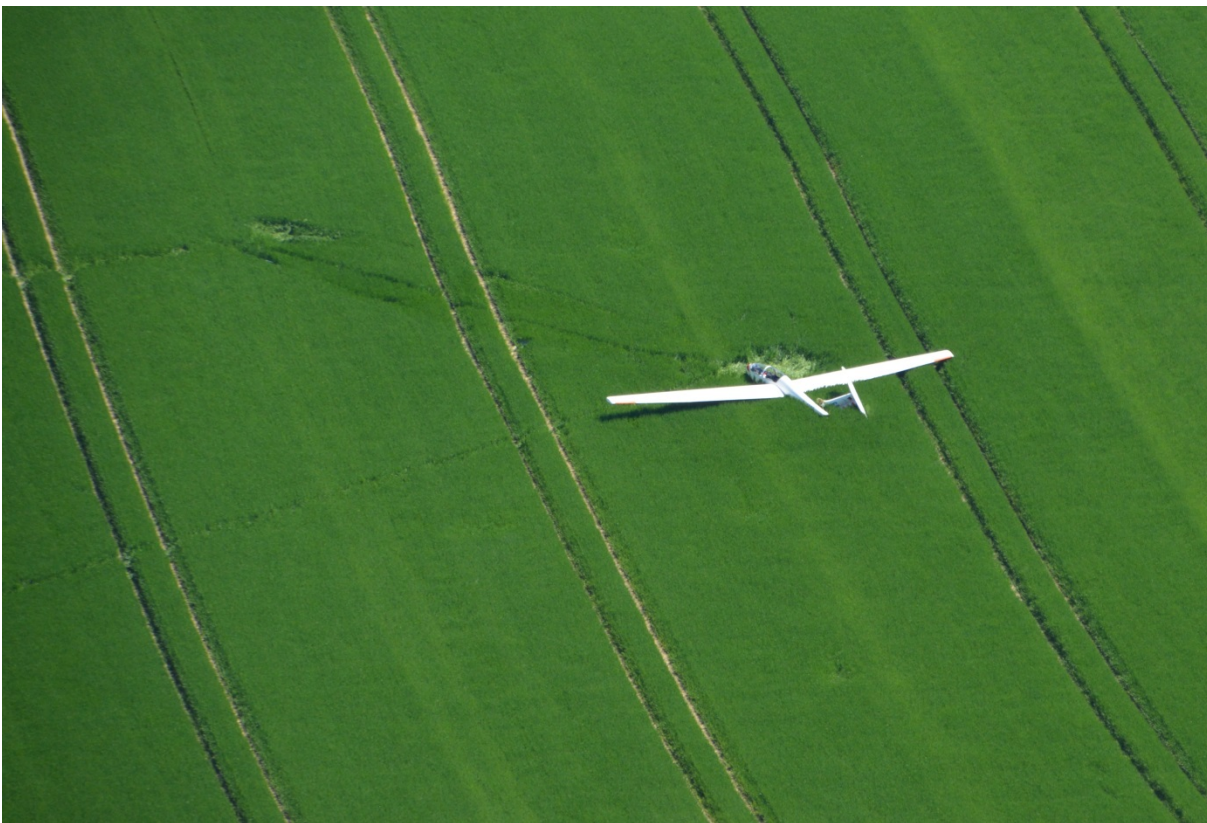
Der erste Aufsetzpunkt des Segelflugzeuges am Boden befand sich ca. 600 m vor dem Beginn der Piste 08.

Erste Bodenberührung und Endlage des Segelflugzeuges

Am Luftfahrzeug wurden schwere Strukturschäden an den Tragflächen, dem Fahrwerk und der Kabinenhaube festgestellt. Ca. 40 cm hinter dem Flugzeug-Kennzeichen war die Rumpfröhre abgedreht. Bei der Untersuchung des Luftfahrzeuges wurden keine technischen Mängel festgestellt.
