Untersuchungsbericht

Art des Ereignisses:	Schwere Störung
Datum:	4. Mai 2016
Ort:	nahe Visselhövede
Luftfahrzeuge:	1. Flugzeug 2. Segelflugzeug
Hersteller / Muster:	1. Airbus / A319-112 2. Unbekannt
Personenschaden:	keiner
Sachschaden:	keiner
Drittschaden:	keiner
Aktenzeichen:	BFU 16-0579-5X

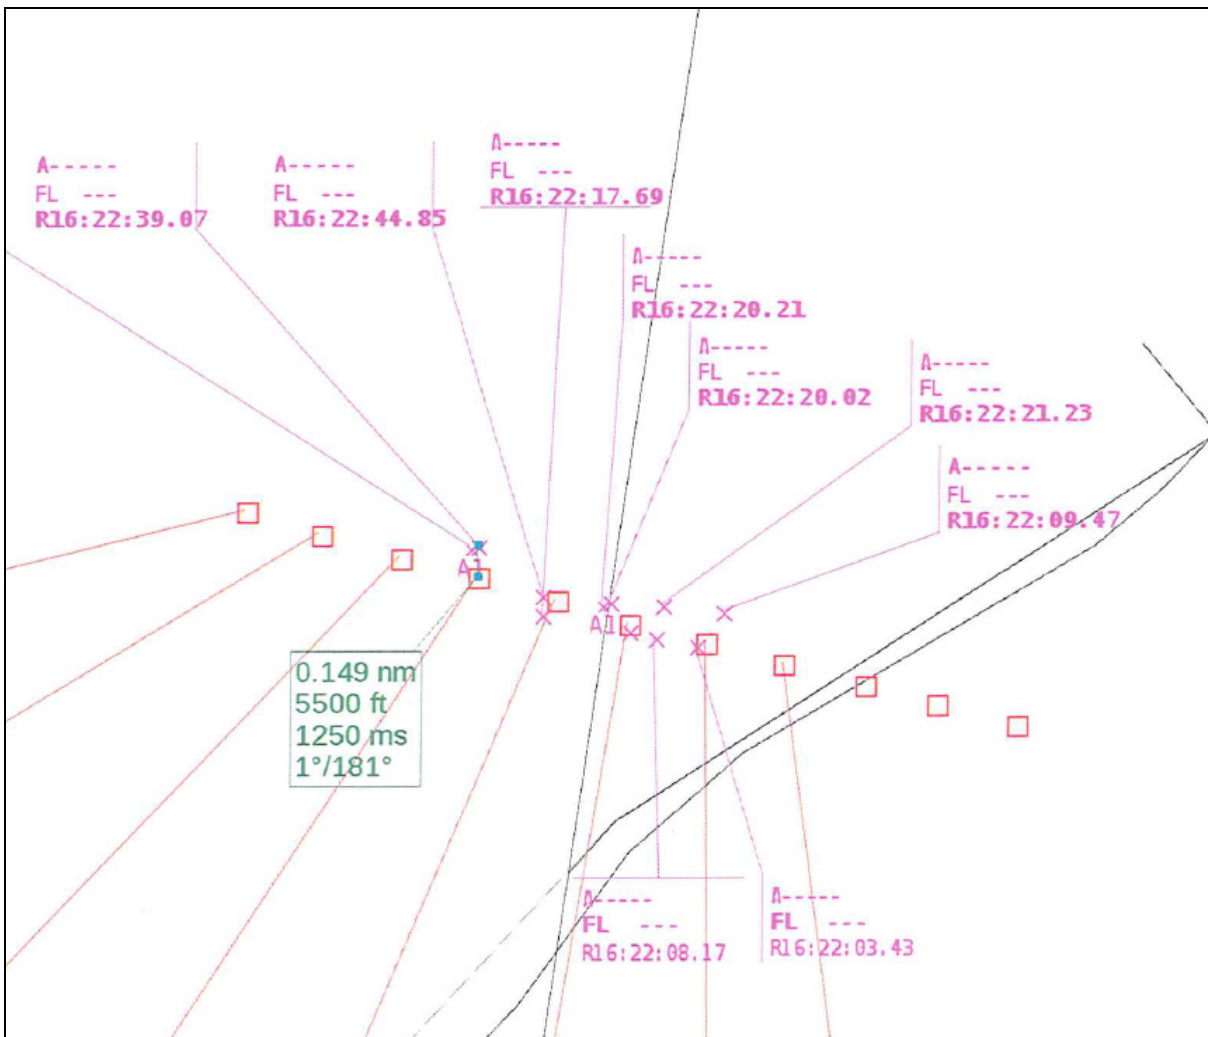
Flugspur des A319 (rot) mit Primärzieldarstellung (magenta)

verse Primärziele dokumentiert, welche sich im unmittelbaren Flugweg des Airbus befanden. Auf dem Radarsichtgerät des zuständigen Lotsen wurden Primärziele im Flugweg des Airbus dargestellt.
