# Untersuchungsbericht

Art des Ereignisses:	Schwere Störung
Datum:	16.05.2016
Ort:	Düsseldorf
Luftfahrzeug:	Flugzeug
Hersteller/Muster:	Airbus Industrie / A319-132
Personenschaden:	ohne Verletzte
Sachschaden:	Luftfahrzeug leicht beschädigt
Drittschaden:	Keiner
Aktenzeichen:	BFU16-0592-5X

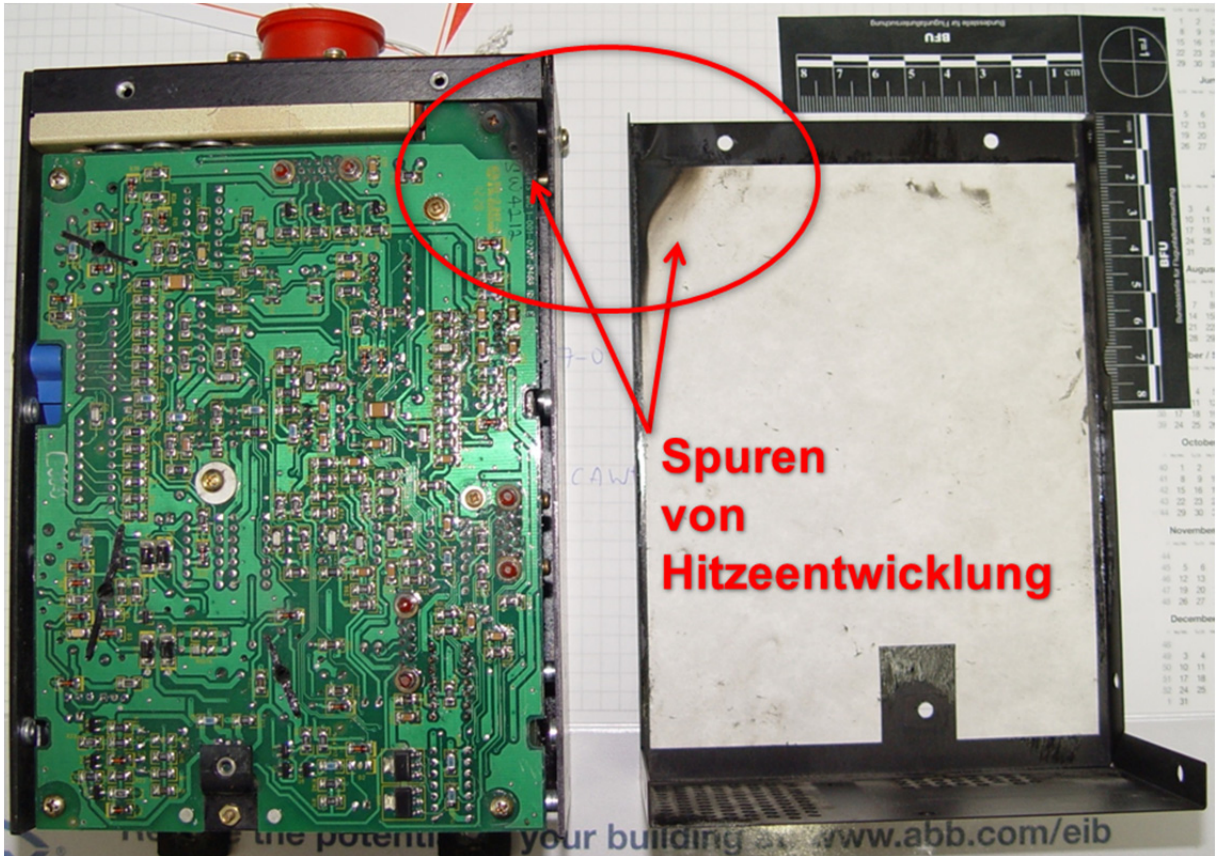
Abb. 2: Static Inverter im geöffneten Zustand

Von dem Instandhaltungsbetrieb des Luftfahrtunternehmens wurde nach der Landung des Luftfahrzeugs ein Static Inverter als Geruchsquelle identifiziert. Das Bauteil wurde von der BFU sichergestellt und im Avionik-Labor untersucht. Die Untersuchung ergab, dass eine der Platinen und ein Kondensator Spuren von Hitzeentwicklung aufwiesen.

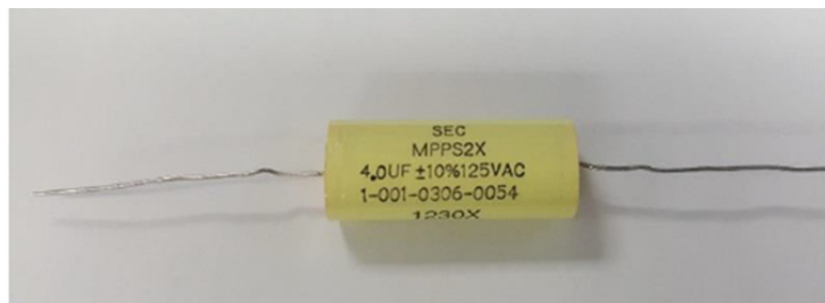
Abb. 4: Kondensator C306, P/N 1-001-0306-0054

Der Hersteller teilte in einem Schreiben mit, dass der Zulieferer des Kondensators „C306“ mit der Part Number: P/N 1-001-0306-0054 für den Static Inverter in der Produktionslinie Qualitätsdefizite identifiziert hat. Die Produktion wurde daraufhin umgestellt. Ausgelieferte Static Inverter wurden gemäß dem Service Bulletin 1830-25-37 Initial Release (Revision 0) nachgebessert und der Kondensator durch einen optimierten ersetzt.
