Untersuchungsbericht

Art des Ereignisses:	Unfall
Datum:	12. Juni 2016
Ort:	Nähe Flugplatz Ummern
Luftfahrzeuge:	1. Motorsegler 2. Segelflugzeug
Hersteller / Muster:	1. Diamond Aircraft / HK 36 TC 2. Schleicher / ASK 21
Personenschaden:	1. Pilot schwer verletzt 2. Pilot unverletzt
Sachschaden:	1. Luftfahrzeug zerstört 2. Luftfahrzeug unbeschädigt
Drittschaden:	keiner
Informationsquelle:	Untersuchung durch Beauftragte der BFU
Aktenzeichen:	BFU 16-0775-3X

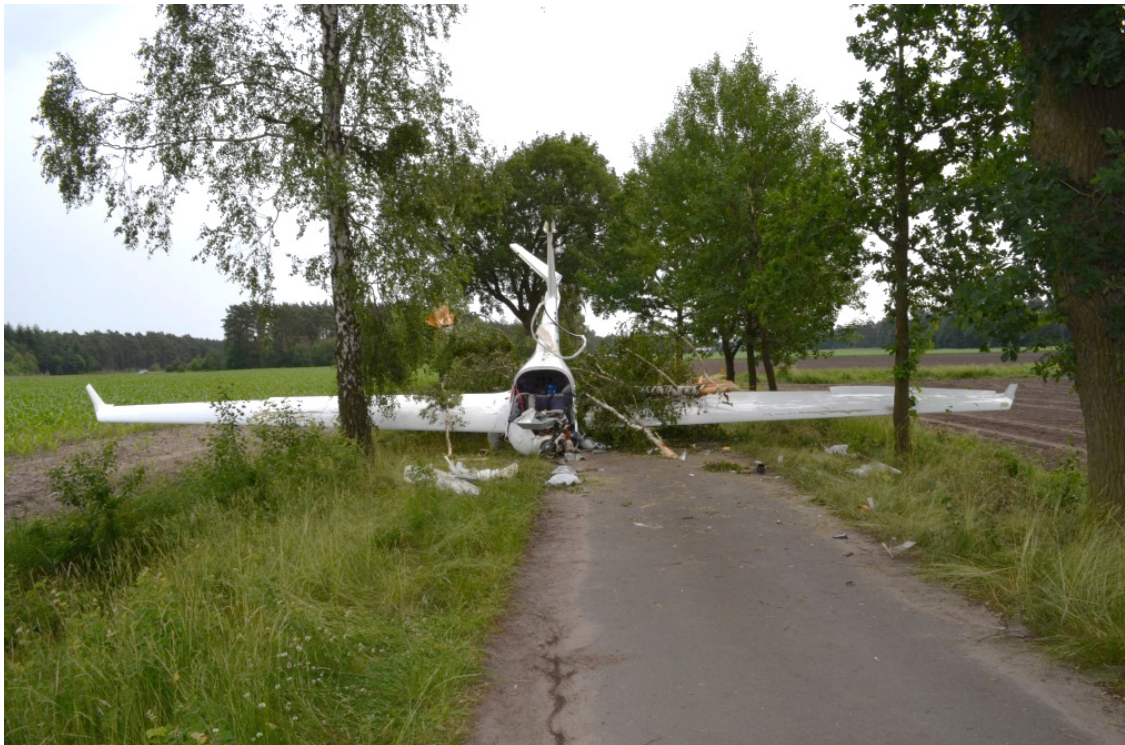
Die Unfallstelle befand sich nordwestlich der Grasbahn 31 ca. 400 m hinter dem Bahnende auf einem Feldweg. Nachdem das Luftfahrzeug mit Bäumen kollidierte kam es auf seiner Unterseite liegend in die Endlage.

Der Flugzeugrumpf war im Frontbereich gestaucht und zertrümmert. Beide Tragflächen wiesen schwere Beschädigungen auf und das Höhenleitwerk wurde abgerissen. Die Untersuchung am Luftfahrzeug ergab keine Hinweise auf eine technische Störung.

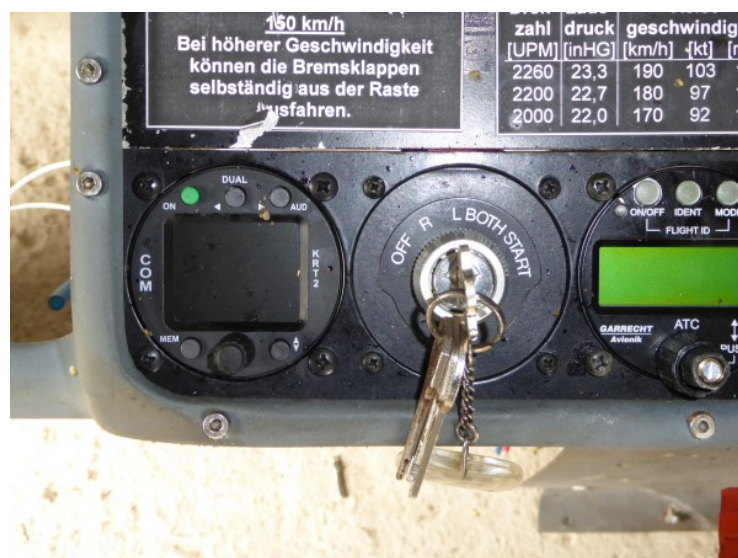
Dokumentation Cockpit

Bei der Dokumentation der Bedienelemente des Cockpits wurde festgestellt, dass sich der Zündschalter in der Position „L“ befand.
