Faktenbericht

Art des Ereignisses:	Unfall
Datum:	8. Juli 2016
Ort:	Nahe Benningen am Neckar
Luftfahrzeug:	Hubschrauber
Hersteller / Muster:	Airbus Helicopters / AS 350B2
Personenschaden:	ohne Verletzte
Sachschaden:	Luftfahrzeug schwer beschädigt
Drittschaden:	Freileitungsschaden
Aktenzeichen:	BFU 16-0914-3X

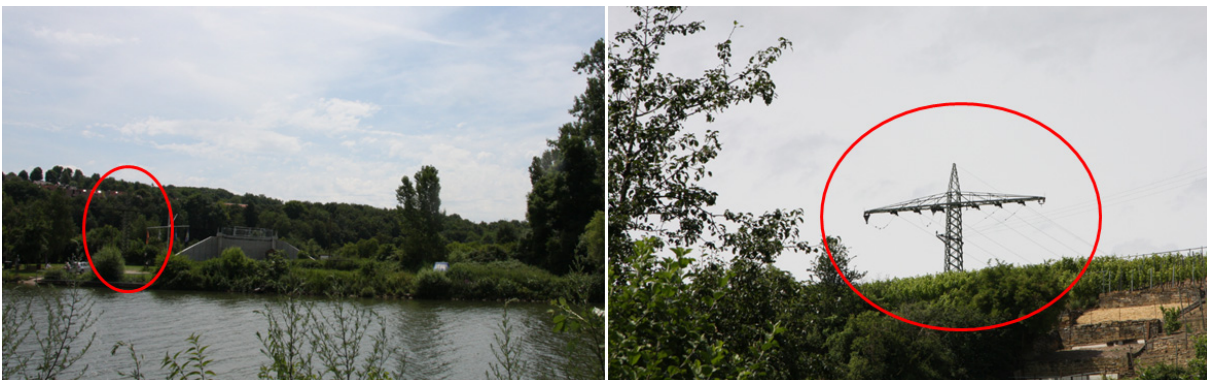
Die durchtrennte Freileitung befand sich nördlich von Benningen am Neckar. Die Freileitung führte von dem Weinberghang am nördlichen Ufer des Neckars herab zum tiefer gelegenen, südlichen Ufer.

Ansicht der beiden Strommasten im Bereich des Freileitungsdurchflugs

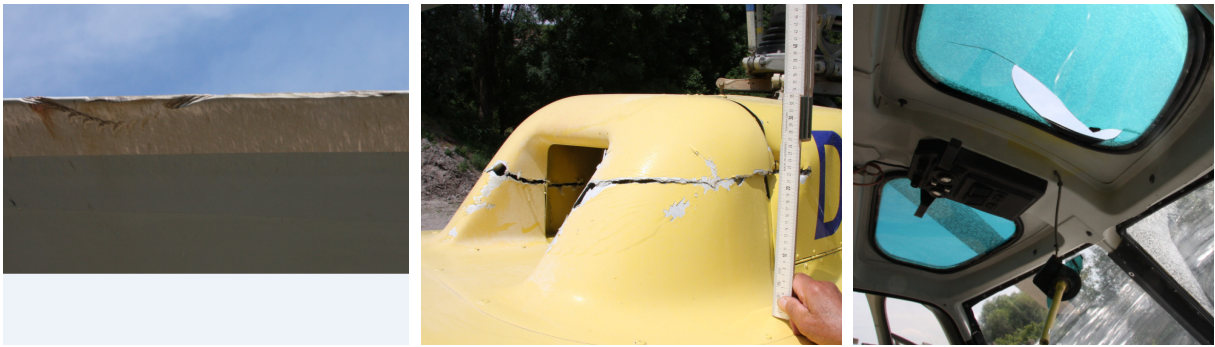
Der Hubschrauber wies nach dem Freileitungsdurchflug Schäden und Kabelabdruckspuren im Bereich der Rotorblätter, einen Einschnitt im Bereich der Rotormastverkleidung und Schäden am Kabinendach auf.

Schäden nach Freileitungsdurchflug
