# Untersuchungsbericht

Art des Ereignisses:	Schwere Störung
Datum:	8.07.2016
Ort:	nahe Paris
Luftfahrzeug:	Flugzeug
Hersteller/Muster:	Airbus Industrie/A320-200
Personenschaden:	ohne Verletzte
Sachschaden:	Luftfahrzeug nicht beschädigt
Drittschaden:	Keiner
Aktenzeichen:	BFU16-0919-6X

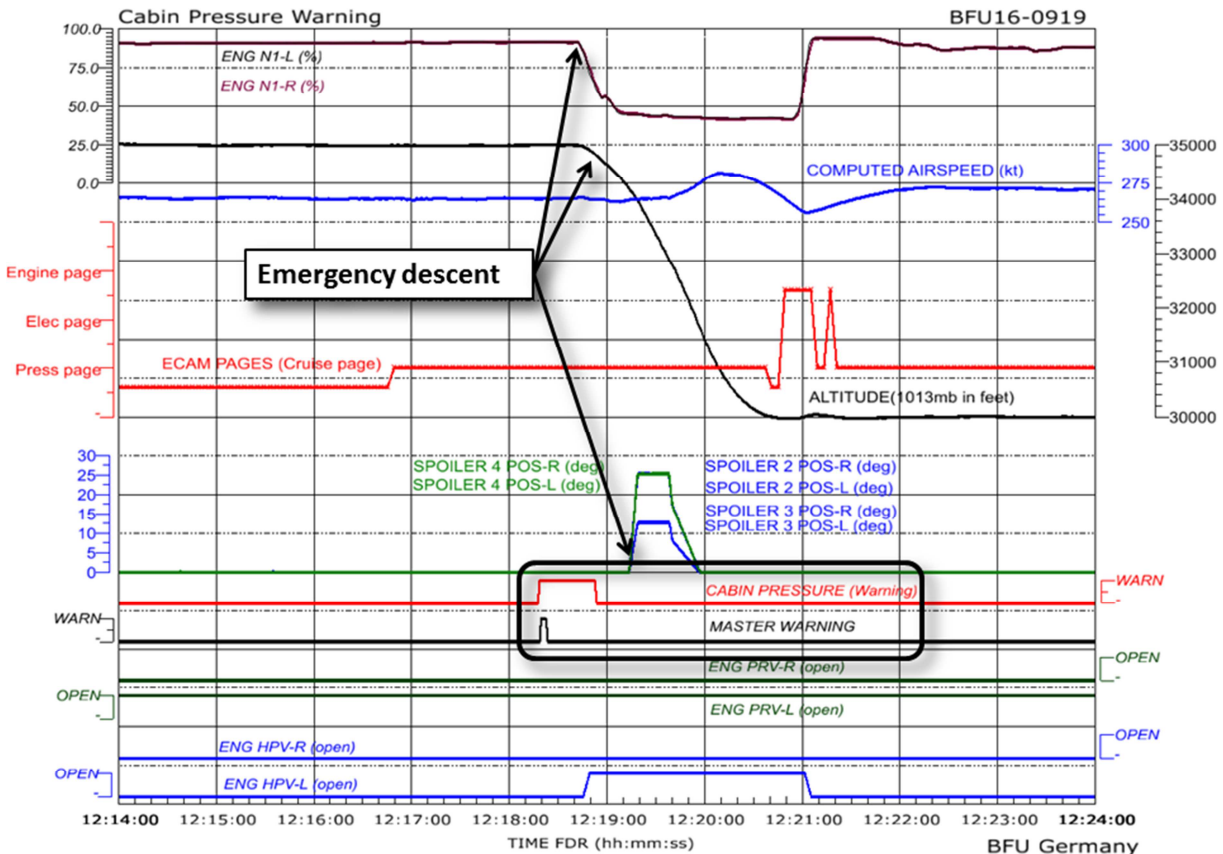
Abb. 1: Kabinendruck-Warnung (Cabin Pressure Warning)

In der FDR-Auswertung (Abb. 1) wird der Zeitpunkt der Cabin Pressure Altitude Warning und der anschließende Sinkflug dargestellt. Alle Zeiten sind in UTC angegeben. Während des Sinkfluges war das High Pressure Bleed Valve (HPV) von Triebwerk Nr. 1 geöffnet.
