Untersuchungsbericht

Art des Ereignisses:	Unfall
Datum:	30. Juli 2016
Ort:	Jena-Schöngleina
Luftfahrzeug:	Segelflugzeug mit Klapptriebwerk
Hersteller / Muster:	Schempp-Hirth / Duo Discus T
Personenschaden:	eine Person schwer verletzt eine Person leicht verletzt
Sachschaden:	Luftfahrzeug schwer beschädigt
Drittschaden:	keiner
Informationsquelle:	Untersuchung durch Beauftragte der BFU
Aktenzeichen:	BFU16-1057-CX

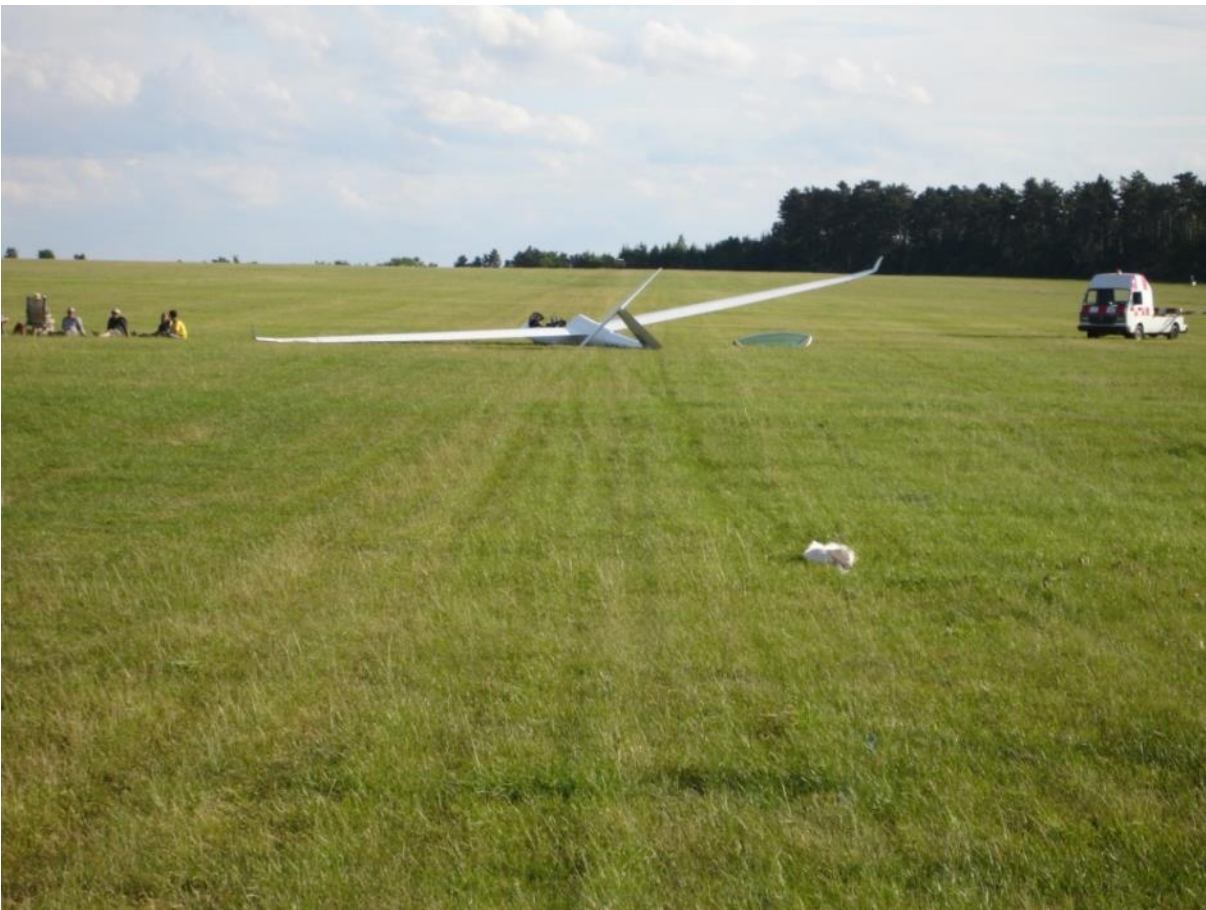
Um 14:45 Uhr erfolgte der Start, wobei Zeugen in der Anfangsphase des Anrollens und Abhebens einen normalen Startverlauf beobachteten. Das Segelflugzeug beschleunigte und stieg in einem flachen Winkel bis in eine Höhe von geschätzten 10 bis 15 m. Plötzlich neigte sich der Flugzeugbug nach unten, der Seilfallschirm blähte sich auf und das Schleppseil fiel herunter. Das Luftfahrzeug verlor schnell an Höhe und schlug hart mit dem Rumpfbug sowie der linken Tragfläche auf der Grasbahn des Flugplatzes auf. Nach der ersten Bodenberührung rutschte es auf dem Rumpf in einer leichten Linkskurve und kam nach ca. 68 m in seine Endlage.

Segelflugzeug an der Unfallstelle

Beide Insassen des Segelflugzeuges wurden verletzt geborgen. Das Segelflugzeug wurde schwer beschädigt.

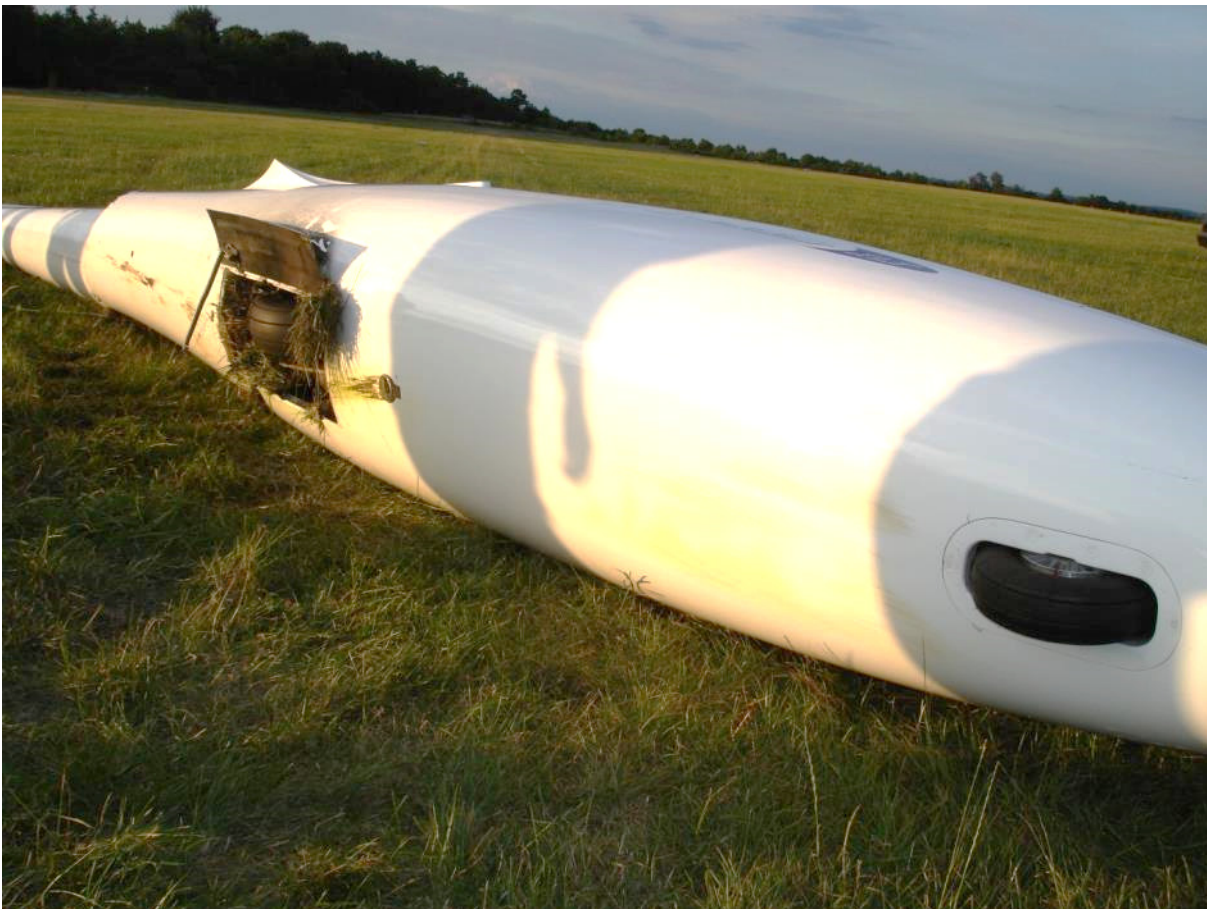
Das Segelflugzeug prallte es ca. 290 m von der Startstelle entfernt auf den Boden. Anschließend rutschte es noch ca. 68 m weiter bis in die Endlage. Das Ringpaar des Schleppseiles war ausgeklinkt. Das Fahrwerk war eingebrochen und der Rumpf in Höhe des Kennzeichens abgedreht.

Beschädigungen am Rumpf des Segelflugzeuges

Alle Ruderanschlüsse und Steuereinrichtungen wurden überprüft. Es ergaben sich bei der Untersuchung keine Hinweise auf technische Mängel am Luftfahrzeug.
