Untersuchungsbericht

Art des Ereignisses:	Unfall
Datum:	3. September 2016
Ort:	Aukrug
Luftfahrzeug(e):	Segelflugzeug
Hersteller / Muster:	Sportflugzeugbau Jubi GmbH / AS-K 13
Personenschaden:	Fluglehrer und Flugschüler schwer verletzt
Sachschaden:	Luftfahrzeug schwer beschädigt
Drittschaden:	keiner
Aktenzeichen:	BFU16-1301-3X

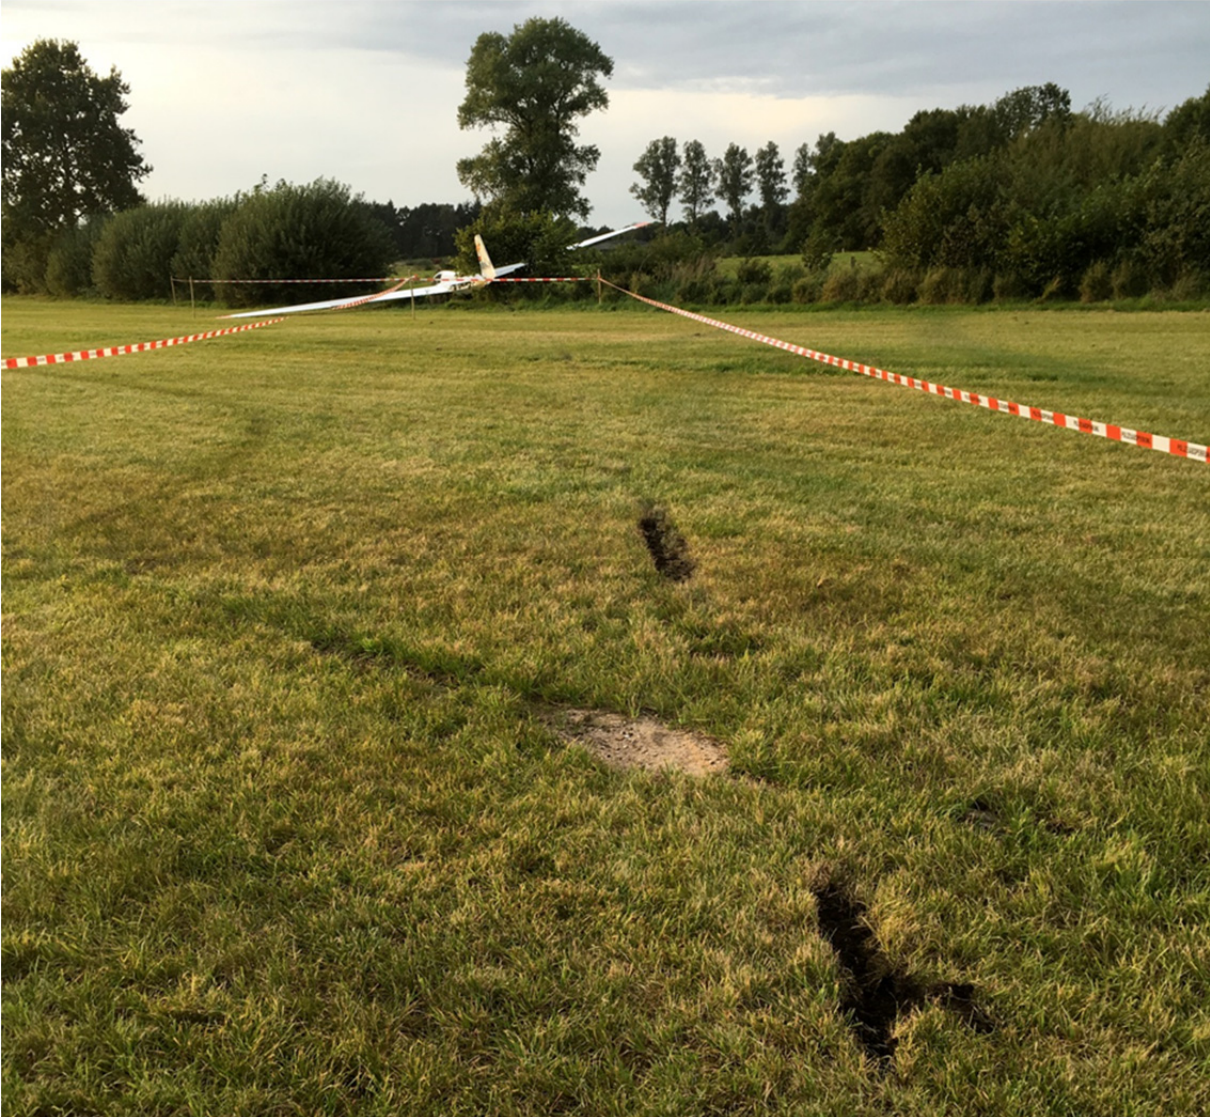
Die erste Spur einer Bodenberührung des Segelflugzeuges stammte von seinem Sporn. Abdrücke des Hauptrades und der linken Tragfläche befanden sich 4 m nordwestlich auf dem Grasboden. Das Segelflugzeug erreichte seine Endlage ca. 40 m nach der ersten Bodenberührung.

Abb. 2: Unfallstelle der AS-K 13 mit Abdrücken des Segelflugzeugrumpfes im Grasboden, Blickrichtung Nord, Quelle: BFU

Der Gitterrohrrahmen war im Bereich des Cockpits gestaucht und im hinteren Bereich abgeknickt. Beide Tragflächen hatten Risse auf der Ober- und Unterseite. Einer der Risse auf der linken Tragflächenoberseite befand sich am Tragflächenende. An den Querruderanlenkungen hafteten Erdantragungen. Die Kabinenhaube war im hinteren Bereich gebrochen.
