Untersuchungsbericht

Art des Ereignisses:	Unfall
Datum:	09.07.2017
Ort:	nahe Flugplatz Frankfurt-Egelsbach
Luftfahrzeug:	Flugzeug
Hersteller / Muster:	Reims Aviation Cessna / Cessna F 150L
Personenschaden:	Pilot schwer verletzt
Sachschaden:	Luftfahrzeug schwer beschädigt
Drittschaden:	Keiner
Aktenzeichen:	BFU17-0860-3X

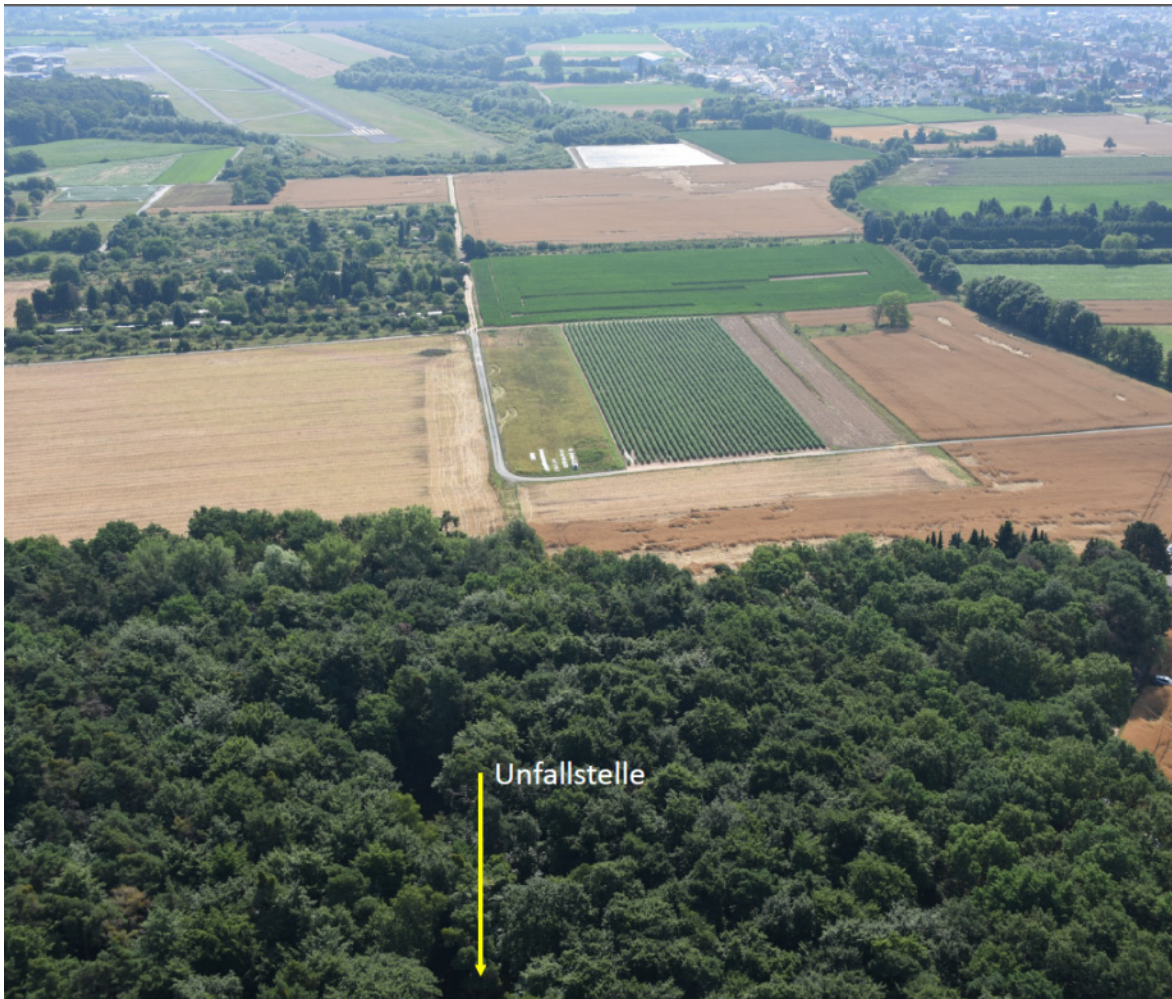
Am 09.07.2017 um 09:56 Uhr¹ startete die Cessna F 150L auf der Piste 26 des Verkehrslandeplatzes Frankfurt-Egelsbach zu einem privaten einstündigen Flug nach Sichtflugregeln (VFR²). Kurz nach dem Start stürzte das Flugzeug etwa 1,2 km nach dem Ende der Piste 26, westlich des Flugplatzes, in die südliche Grenze eines Waldgebietes.

Abb. 1: Das Bild zeigt die Lage der Startbahn und die Lage der Unfallstelle

Die Unfallstelle befand sich etwa 1 130 m vom Ende der Piste 26 entfernt und lag in einem Waldgebiet mit hohem und dichtem Baumbewuchs. Die Richtung vom Ende der Piste 26 bis zur Unfallstelle betrug etwa 277°.

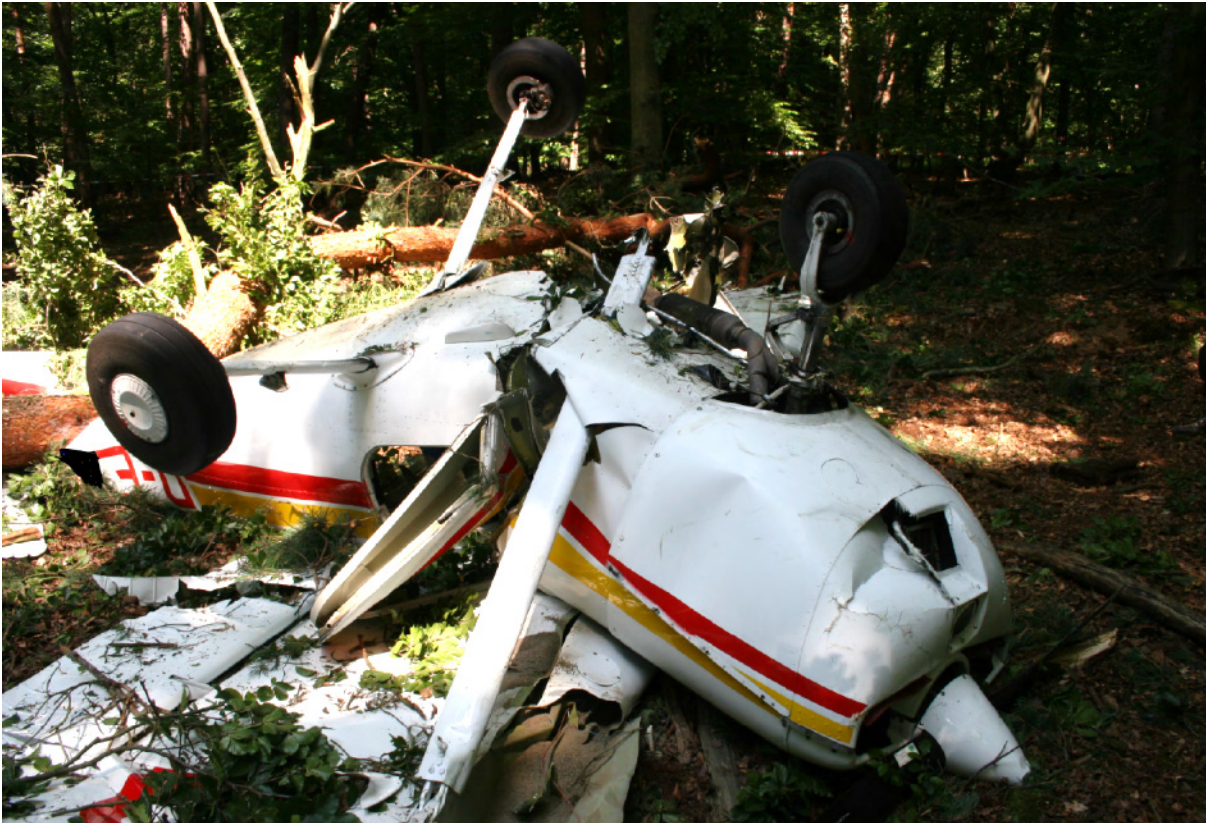
Das Luftfahrzeug lag auf dem Rücken. Die Längsachse des Flugzeuges zeigte in Richtung 330°. Der vordere Teil des Flugzeugrumpfes (Kabine) war im Bereich der linken Tragflächenstrebe nach links abgeknickt. Das Leitwerk, das sich hinter und zum Teil unter einem Baum befand, war teilweise abgetrennt und zerstört. Die rechte Tür lag ca. 7 m östlich des Flugzeugrumpfes. Das abgetrennte rechte Höhenruder mit dem dazugehörigen Trimmruder hing in einem Baumwipfel hinter dem Flugzeug. Die Funktion der Querruder war noch nachvollziehbar. Die verbliebenen Anschlüsse

von Höhen- und Seitenrudder waren geschlossen, die Funktionen unfallbedingt nicht mehr nachvollziehbar.

Unfallstelle Endlage Wrack
