# Untersuchungsbericht

Art des Ereignisses:	Unfall
Datum:	28. Juli 2017
Ort:	Allstedt
Luftfahrzeug:	Flugzeug
Hersteller / Muster:	Cessna Aircraft Company / Cessna 172 N
Personenschaden:	Drei Personen schwer und eine Person leicht verletzt
Sachschaden:	Luftfahrzeug schwer beschädigt
Drittschaden:	leichter Flurschaden
Aktenzeichen:	BFU-17-0986-3X

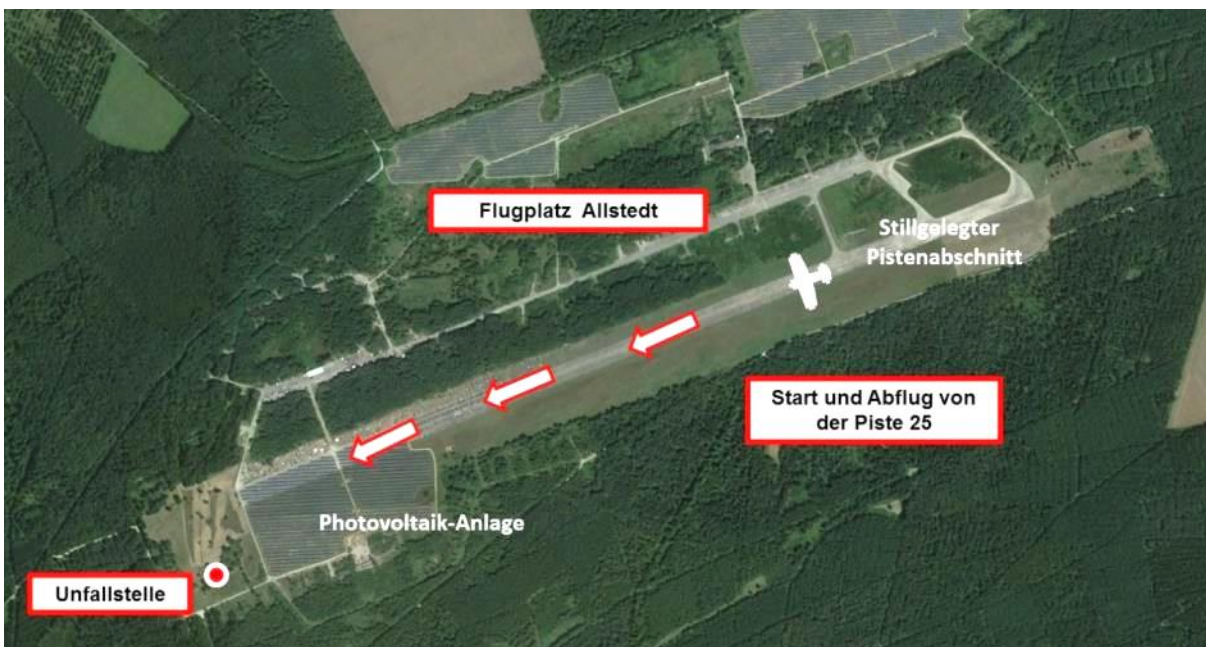
Flugweg und Unfallstelle

Nach dem Abheben sei das Flugzeug bis zu einer Höhe von etwa 25 m gestiegen. Nach dem Überfliegen einer unmittelbar am Pistenende befindlichen Photovoltaik-Anlage habe sie erkannt, dass der in Flugrichtung befindliche 30-35 m hohe Wald nicht zu überfliegen gewesen wäre.

Die Flugleiterin am Sonderlandeplatz Allstedt gab an, dass die Cessna 172 N sehr spät abgehoben habe und anschließend flach und taumelnd über die Photovoltaik-Anlage geflogen sei. Anschließend sei die Maschine nach links sinkend aus ihrem Blickfeld verschwunden.

Die Cessna 172 N verblieb nach dem Abheben in Bodennähe bis sie rund 700 m westlich der Flugplatzgrenze mit dem Gelände kollidierte.

Neben der Zeugenaussage der Flugleiterin sprechen insbesondere die Aufprallspuren nördlich der Endlage des Wracks für einen Anflug aus nördlicher Richtung mit anschließender Drehung der Cessna 172 N um 180 Grad nach dem Bodenkontakt.

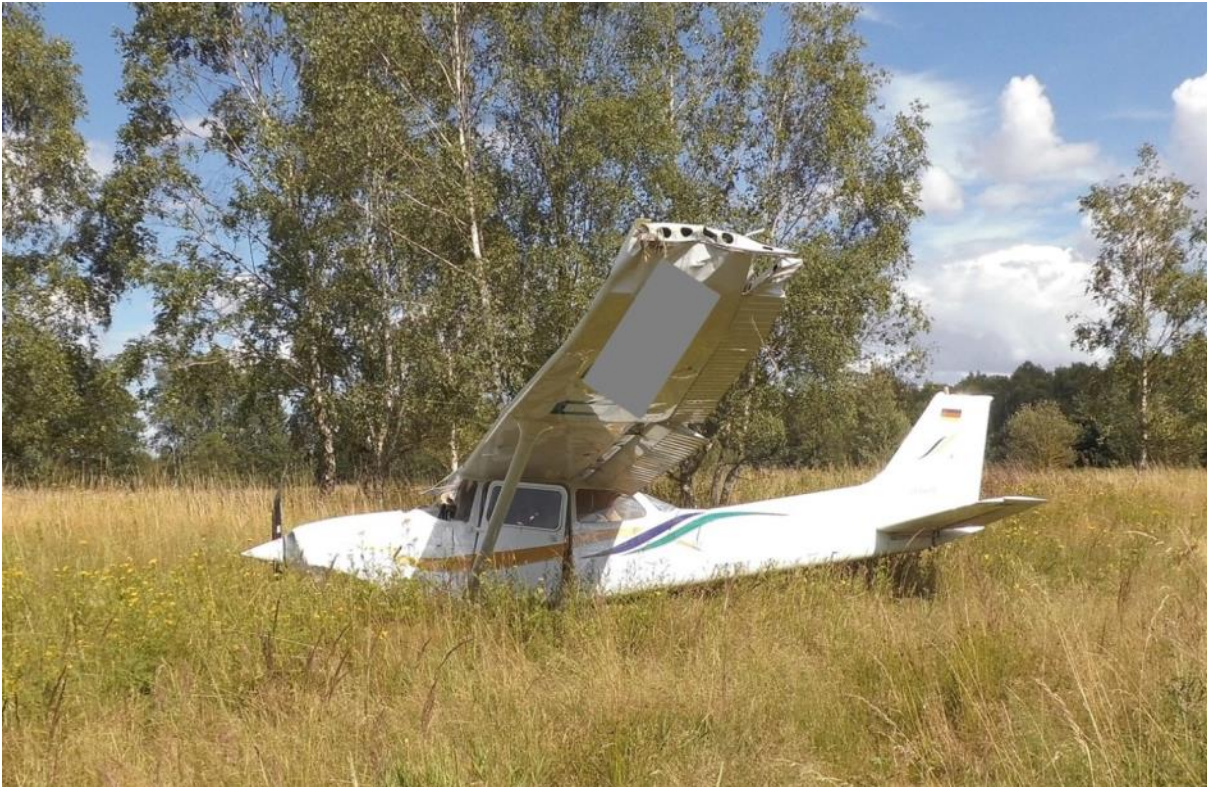
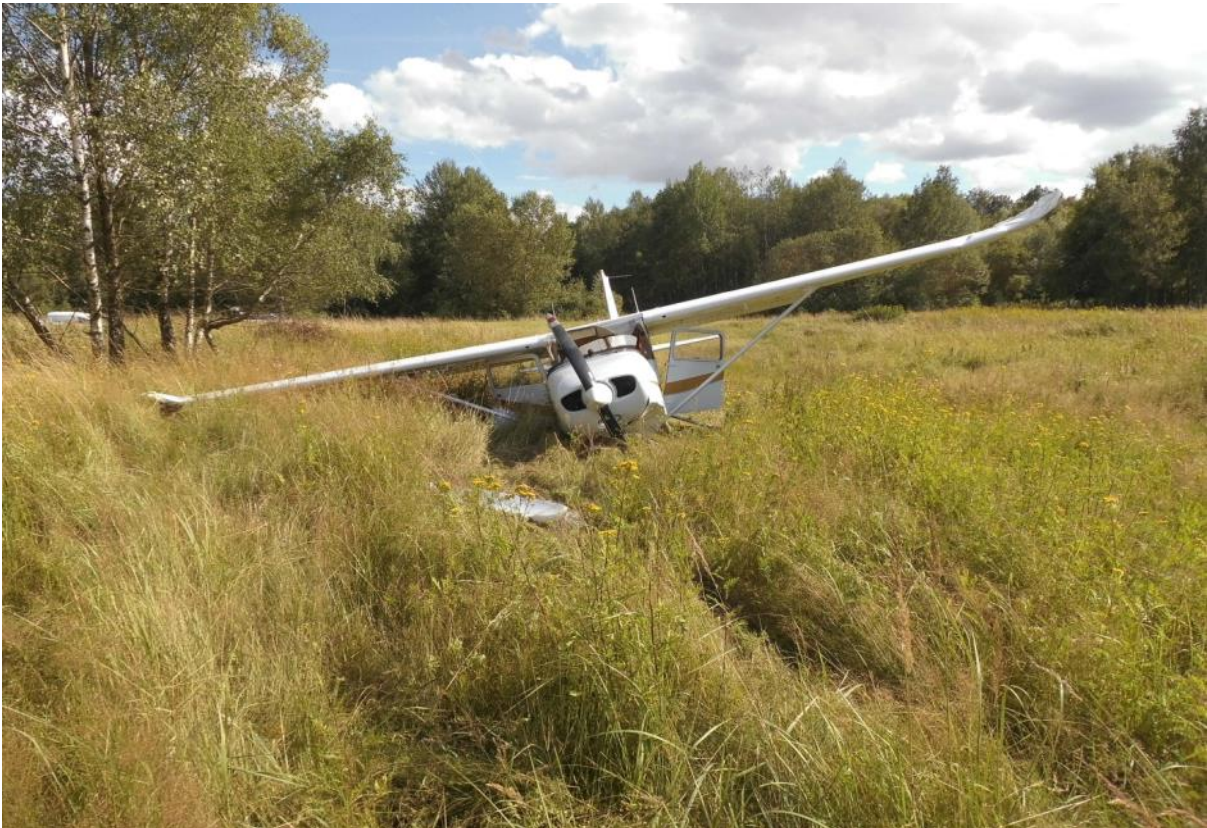
Das Wrack der Cessna 172 N befand sich in einer Geländehöhe von 946 ft AMSL und lag rund 700 m vom Pistenende entfernt. Der Bug des Flugzeuges war nach Norden ausgerichtet.

Nördlich des Wracks befanden sich bis zu 4 m lange und 0,80 m breite Einkerbungen im Boden. Entlang der ca. 30 m langen Unfallstelle war abschnittsweise hohes Gras niedergedrückt.

Der vordere Teil des Rumpfes mit dem Triebwerk wies mehrere Stauchungen auf und war seitlich verbeult. Die vordere Cockpitscheibe war gebrochen und teilweise abgelöst bzw. zersplittert. Das rechte Hauptfahrwerk sowie das Bugrad waren abgeknickt und ein Propellerblatt war im äußeren Drittel nach innen verbogen. Das andere Propellerblatt wies im äußeren Drittel Kerben und Einschlagmarkierungen auf.

Die Türen waren teilweise aus den Verankerungen gerissen. Im Kabinenbereich war das linke Panelsegment einschließlich Steuerhorn verbogen.

Der rechte Sitz war aus der Schienenhalterung gerissen. Der hintere Cockpitbereich war äußerlich unversehrt.

Das hintere Rumpfsegment mit den Leitwerken war bis auf das rechte, nach oben gebogene Höhenleitwerk, unbeschädigt.

Beide Tragflächen waren jeweils im Bereich der Randbögen nach oben gebogen, der linke Randbogen war abgetrennt. Die linke Tragfläche mit Querruder und Klappen wies Strukturschäden mit Stauchungen über die gesamte Länge auf.

Die rechte Tragfläche war im Bereich der äußeren Nasenleiste verbeult.
