Untersuchungsbericht

Art des Ereignisses:	Unfall
Datum:	27.08.2017
Ort:	in der Nähe des Flugplatzes Leer-Papenburg
Luftfahrzeug:	Flugzeug
Hersteller / Muster:	Societe de Construction d` Avions de Tourisme (Socata) / Morane MS 883
Personenschaden:	Luftfahrzeugführer tödlich verletzt
Sachschaden:	Flugzeug zerstört
Drittschaden:	Flurschaden
Aktenzeichen:	BFU17-1154-3X

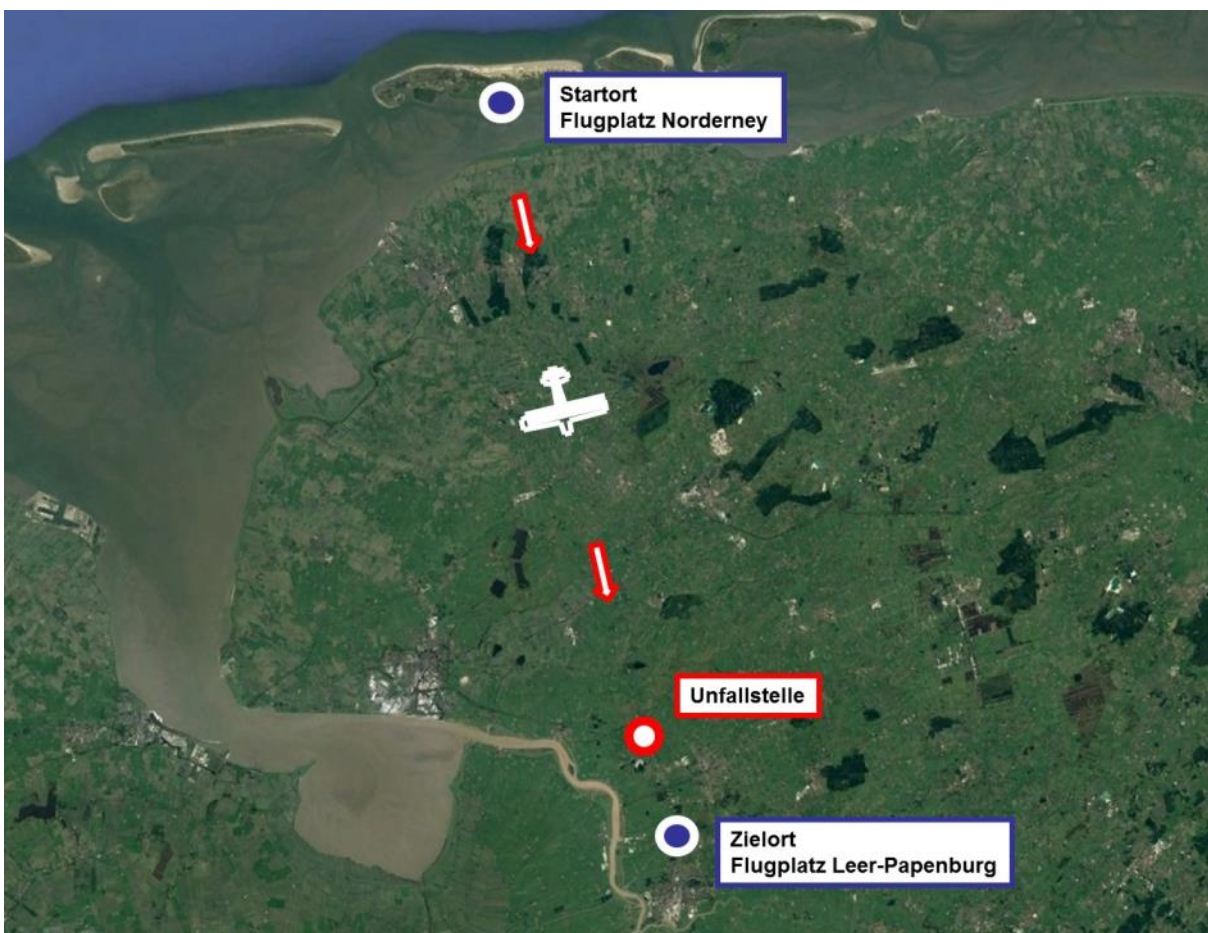
Kürzester Flugweg zwischen Start- und Zielort sowie Unfallstelle

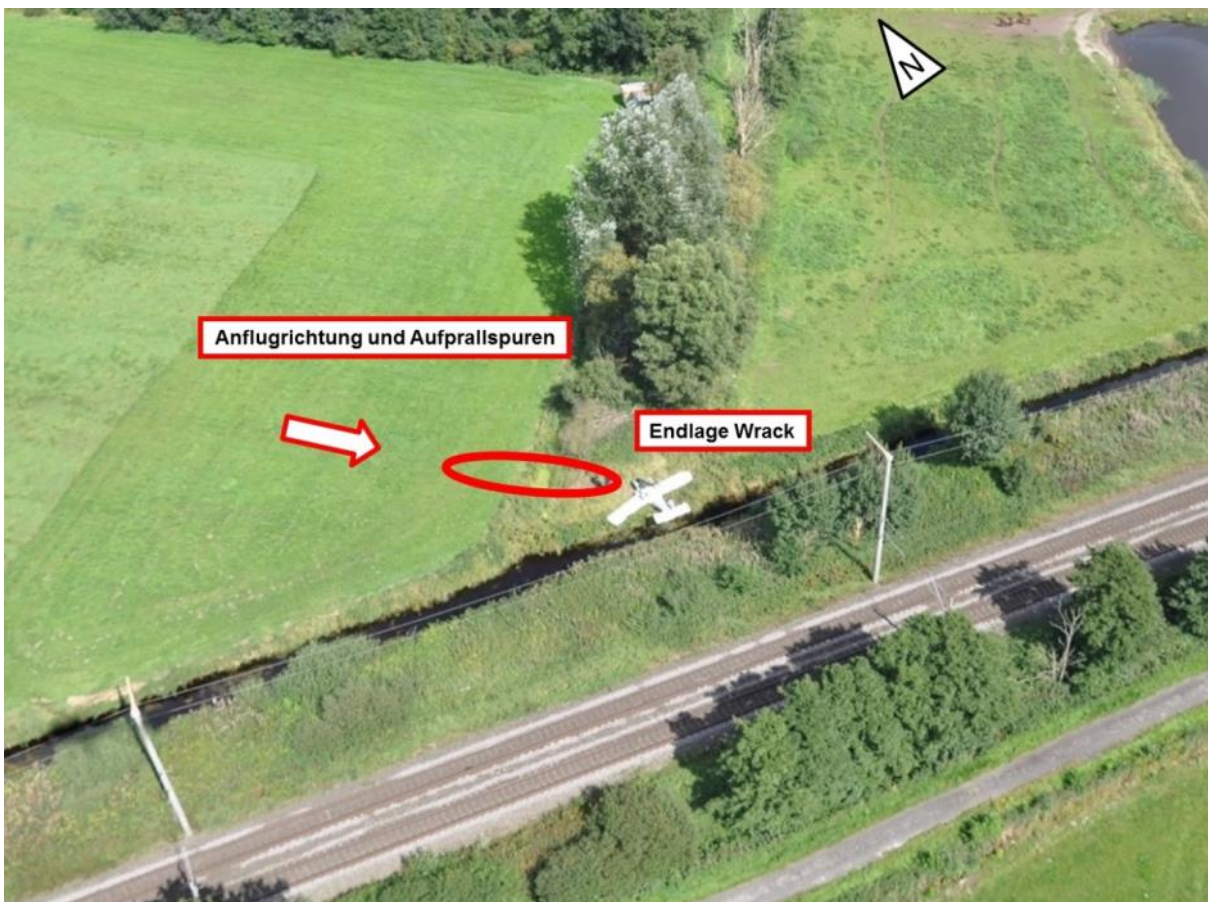
Die Unfallstelle lag rund vier Kilometer nördlich des Flugplatzes Leer-Papenburg.

Rund 400 Meter nördlich der Unfallstelle verlief eine 220-KV-Hochspannungsleitung.

Nördlich des Wracks wurden auf einer Strecke von ca. 20 Metern längliche Einkerbungen in der Grasnarbe bzw. im Erdreich festgestellt. In diesem Bereich wurden Teile der Fahrwerksverkleidungen gefunden.

Flugweg und Unfallstelle

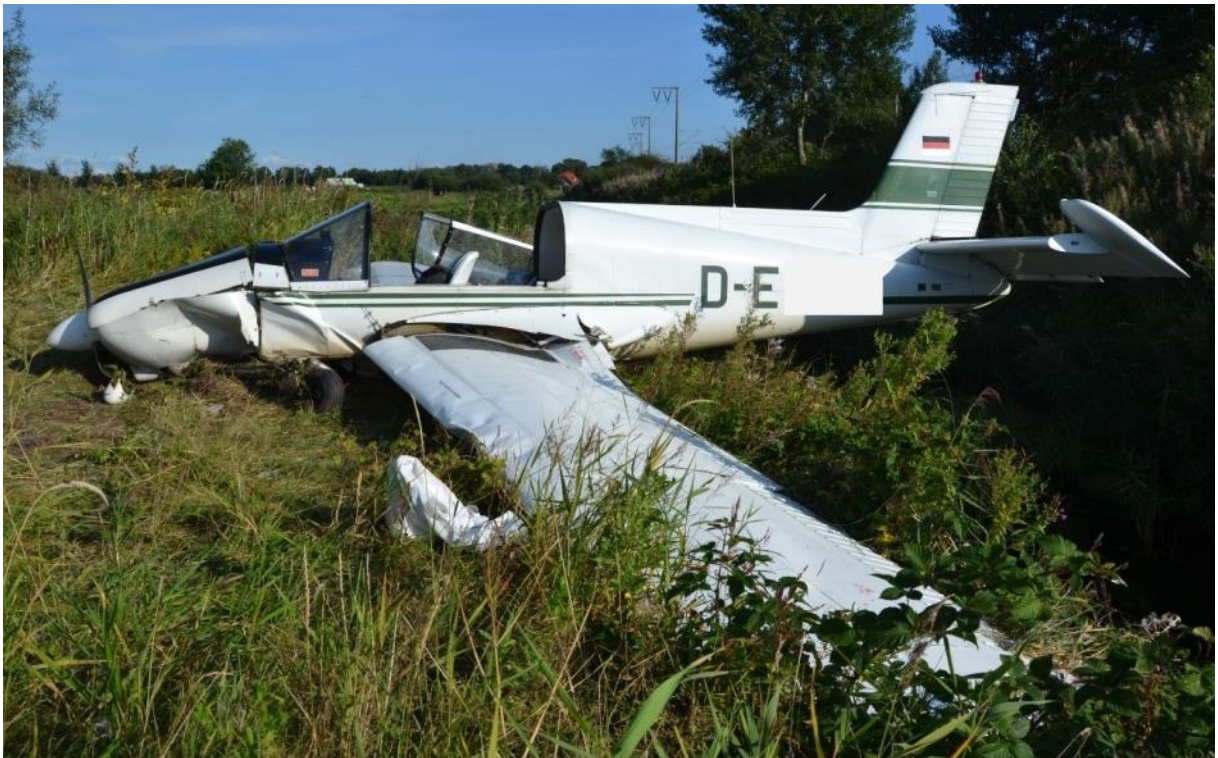
Die Längsachse des Flugzeuges war mit dem Bug nach Norden ausgerichtet. Das Erdreich war durch Kraftstoff kontaminiert.

Der vordere Teil des Rumpfes war beidseitig gestaucht, das hintere Rumpfsegment, einschließlich der Leitwerke, war äußerlich unbeschädigt.

Das linke Hauptfahrwerk sowie das Bugrad waren nach hinten abgeknickt. Das rechte Fahrwerk war an der Tragflächenwurzel eingeklemmt.

Ein Propellerblatt war um ca. 70 Grad nach hinten verbogen, am Spinner und am zweiten Propellerblatt wurden keine Beschädigungen festgestellt. Der Propeller war freigängig.

Blick von Westen auf die Unfallstelle
