Untersuchungsbericht

Art des Ereignisses:	Schwere Störung
Datum:	17. Oktober 2017
Ort:	Flughafen Sylt
Luftfahrzeug:	Flugzeug
Hersteller / Muster:	Cessna Aircraft Company / Cessna 510
Personenschaden:	keiner
Sachschaden:	keiner
Drittschaden:	keiner
Aktenzeichen:	BFU 17-1423-7X

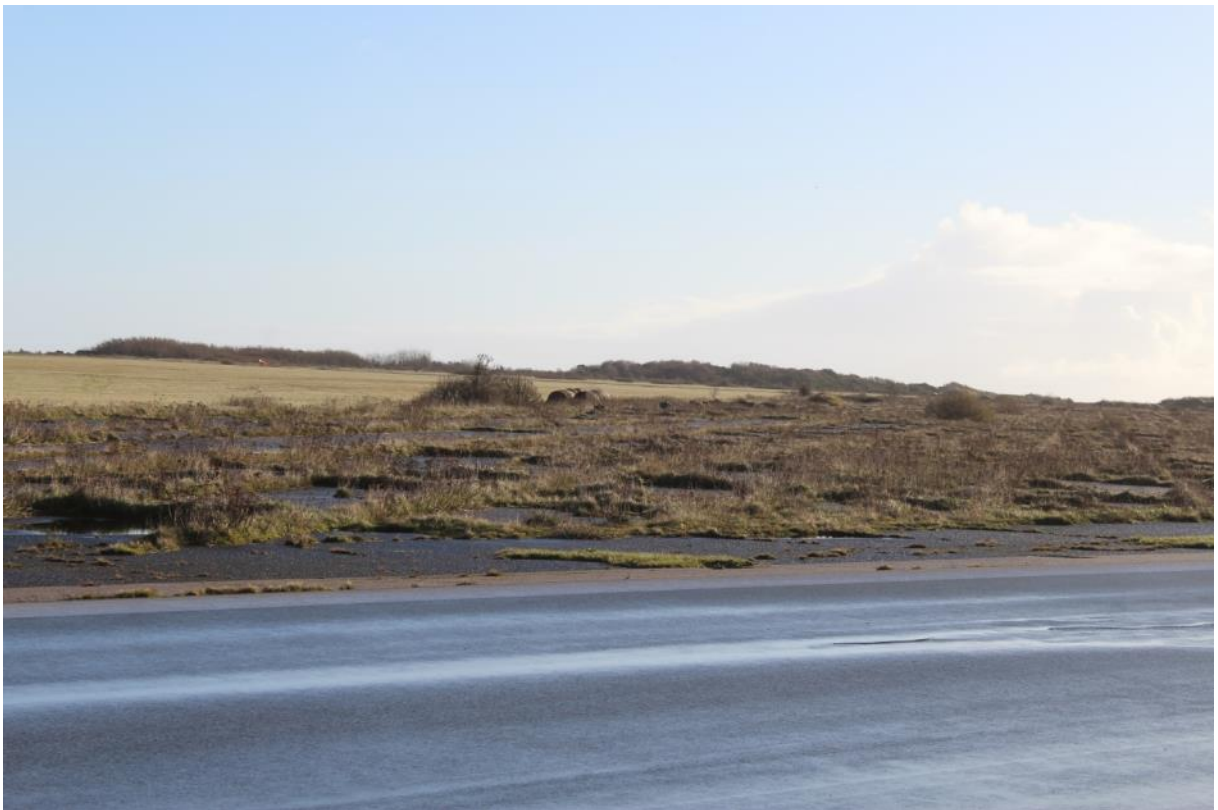
Abb. 1: Abzweigung von der Piste 14 auf die alte Piste 12/30

Die Besichtigung des Flughafens durch Untersucher der BFU ergab, dass ein direktes Befahren der Piste 12/30 von der Piste 14 aus aufgrund des starken Bewuchses nicht mit jedem Fahrzeug möglich war (siehe Abb. 1). An diesem Tag erbat der Fahrer beim Kontrollturm die gleichlautende Freigabe und erhielt sie auch. Auf der Position des Platzlotsen war ein anderer, an dem Vorfall nicht beteiligter, Lotse tätig.

zeug die alte Piste 12/30, trotz der schlechten Beschaffenheit, direkt von der Piste 14 aus befahren würde. Dass auch ein an dem Vorfall nicht beteiligter Lotse am Tag der Flughafenbesichtigung durch die BFU davon ausging, das Fahrzeug würde direkt von der Piste 14 auf die Piste 12/30 abfahren unterstützt die These, dass grundsätzlich von einer Befahrbarkeit ausgegangen wird.

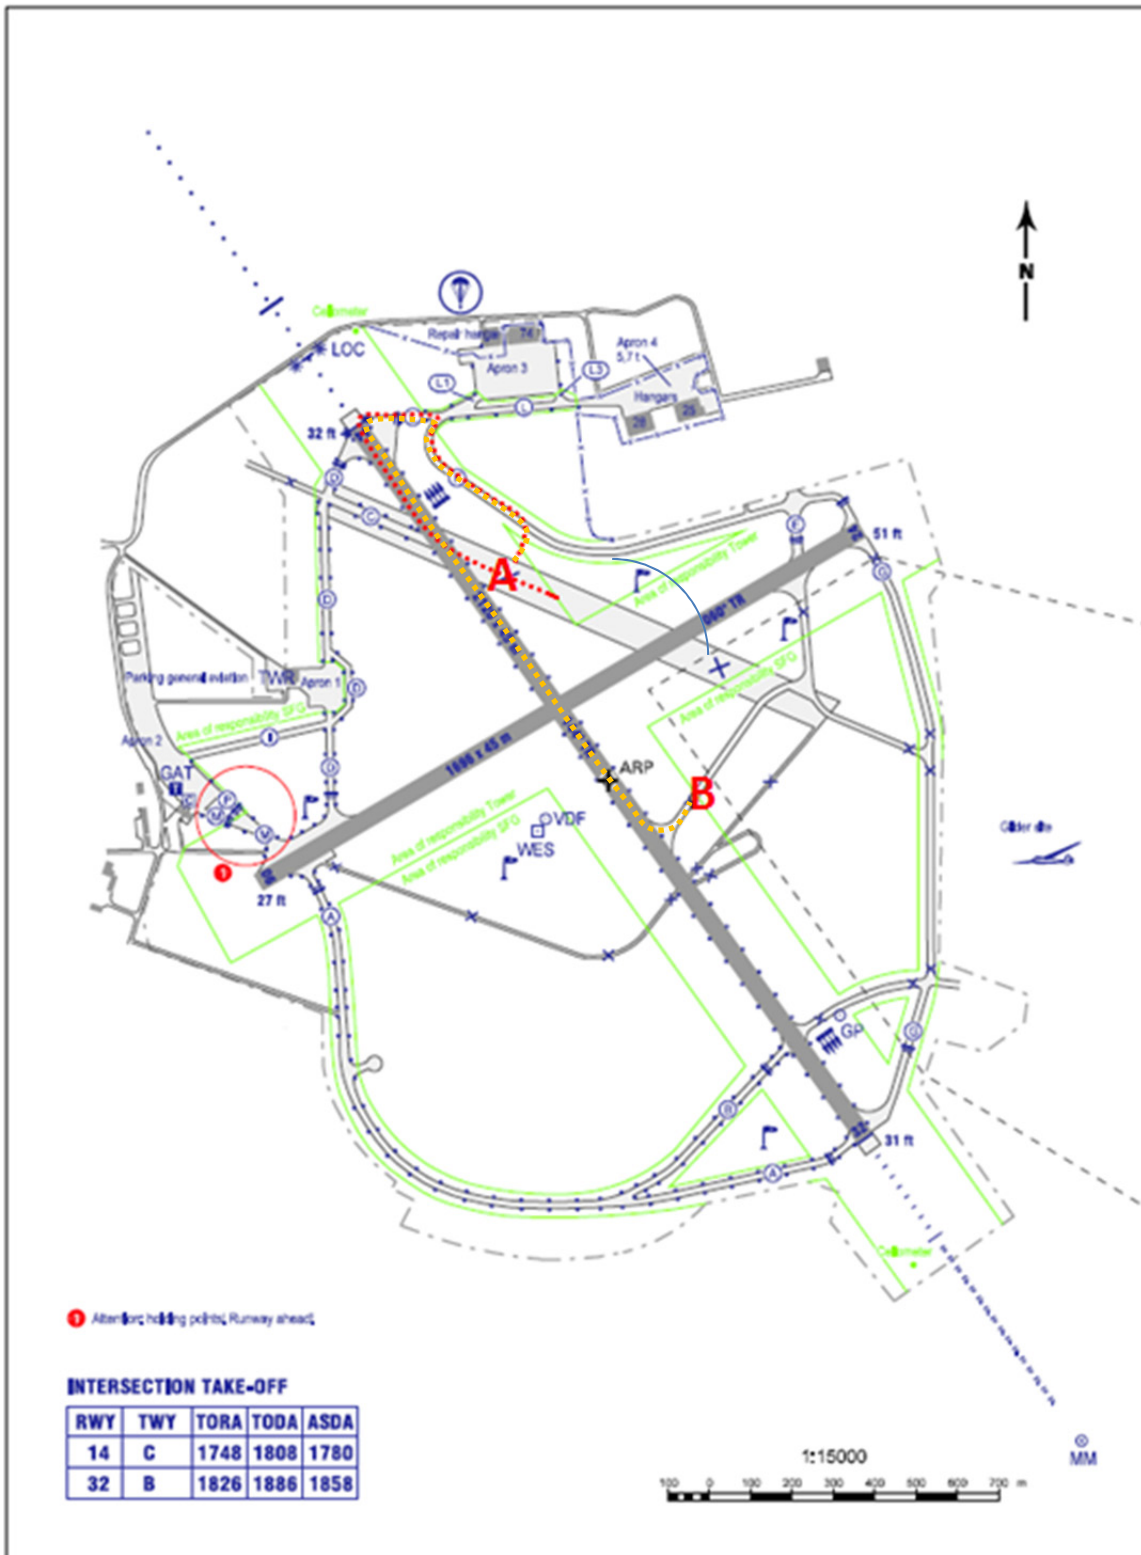
Anlage: Vom Lotsen erwarteter Fahrweg (Rot)
 Vom Fahrer beabsichtigter Fahrweg (Orange)

Der Lotse gab an, dass er davon ausging, dass das Fahrzeug direkt von der Piste 14 nach links auf die ehemals militärisch genutzte Piste 12/30 abfahren würde (siehe Anlage, orange Spur). Er sagte aus, dass er, wenn er davon ausgegangen wäre, das Bodenfahrzeug würde die gesamte Piste 14 befahren, er auch eine Freigabe zum Kreuzen der Piste 24 hätte erteilen müssen. Er sagte weiterhin aus, dass das Befahren der alten Piste 30 direkt von der Piste 14 aus definitiv möglich gewesen sei. Dies sei regelmäßig so praktiziert worden.

Der Fahrer sagte aus, dass es seine Intention gewesen sei, erst nach dem Kreuzungsbereich der Piste 24 nach links in Richtung der alten Piste 30 auf dem entsprechenden Weg zu fahren (siehe Anlage, rote Spur). Ein direktes Befahren der alten Piste von der Piste 14 aus sei aufgrund des Bewuchses mit normalen Fahrzeugen überhaupt nicht möglich gewesen. Auf die Frage, ob er die Piste 06/24 ohne explizite Freigabe kreuzen dürfe, antwortete er, dass er schauen und dann fahren würde. Einige Lotsen würden eine Freigabe zum Kreuzen erteilen, andere nicht.

Er ging davon aus, das Fahrzeug würde direkt von der Piste 14 auf die alte Piste 30 abfahren. Dabei hätte das Fahrzeug die Piste 24 nicht kreuzen müssen (siehe Anlage). Die zusätzliche Anweisung, von der Piste 24 freizubleiben, habe er auf die Tätigkeiten des Fahrers auf der Piste 30 bezogen. Er ging davon aus, dass das Fahr-

Der Fahrer des Bodenfahrzeuges wollte nach der Reinigung der Messanlage A zur Messanlage B fahren. Er bat um die Freigabe „So, von der Foxtrott über Lima, eins vier zur alten null drei.“ Er erhielt die Freigabe, wie erbeten und die Anweisung, von der Piste 24 freizubleiben. Dies bestätigte er. Seine Intention war es, von Punkt A, über die Rollwege F und L und die Piste 14 bis zum Abzweig auf die Fahrstraße zum Punkt B zu fahren (siehe Anlage).

Lotse und Fahrer verstanden die Freigabe völlig unterschiedlich. Die örtlichen Gegebenheiten, im Speziellen die Beschaffenheit der alten Piste 12/30 ließ Interpretationsspielraum über deren Befahrbarkeit. Dem Fahrer wiederum hätte jedoch bekannt sein müssen, dass er ohne explizite Kreuzungsfreigabe, die Piste 24 nicht hätte überqueren dürfen.
