# Untersuchungsbericht

Art des Ereignisses:	Unfall
Datum:	28.01.2017
Ort:	Eschbronn-Mariazell
Luftfahrzeug:	Flugzeug
Hersteller / Muster:	F.A. UTVA, Pancevo / UTVA 66
Personenschaden:	Luftfahrzeugführer schwer verletzt
Sachschaden:	Flugzeug zerstört
Drittschaden:	Flurschaden
Informationsquelle:	Untersuchung durch Beauftragte der BFU
Aktenzeichen:	BFU 17-0096-CX

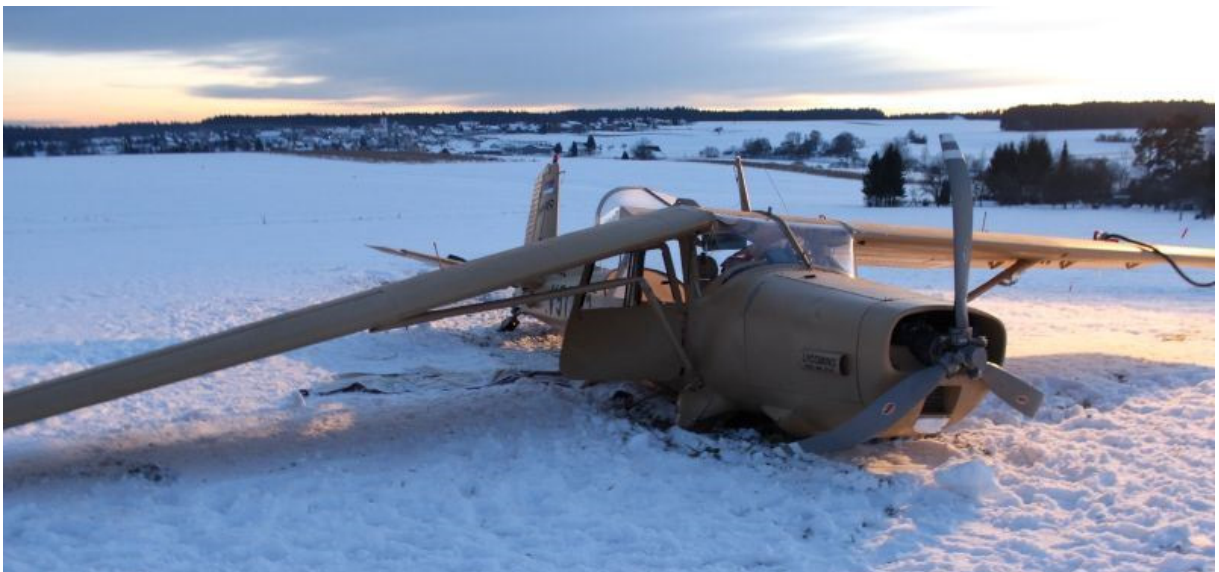
Unfallstelle

Das Flugzeug lag auf einer von Süden nach Norden ansteigenden, mit Schnee bedeckten Wiesenparzelle, der Rumpf zeigte mit dem Bug in Richtung 360 Grad.

Die Höhenlage betrug 720 m AMSL, die Höhe der Schneeauflage wurde mit 15 bis 20 cm geschätzt.

Knapp 100 m nördlich des Wracks war eine von West nach Ost verlaufende Straße vorhanden.

Südlich des Wracks waren 16 m lange Aufschlagspuren und Rutschmarken auf der Schneeoberfläche abgebildet.

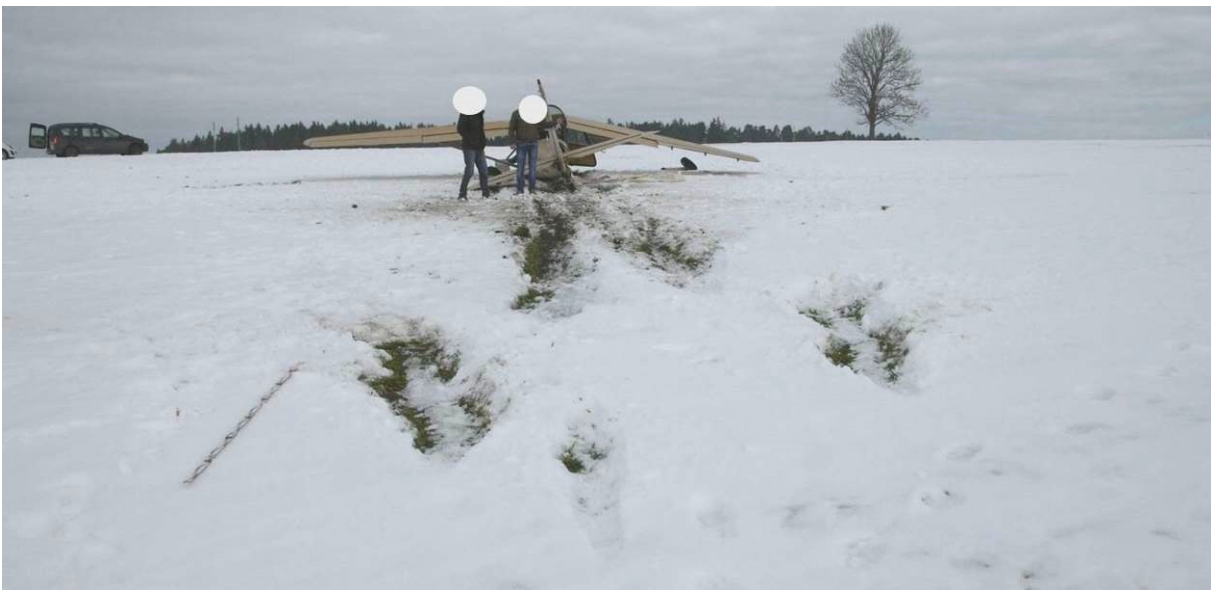
Unfallstelle mit Aufschlagspuren

Das Wrack der UTVA 66 wurde vollständig vorgefunden. Das Heck war nach links vom Rumpf abgetrennt aber noch mit allen Steuerseilen und -gestängen verbunden. Das Leitwerk war ohne Beschädigungen mit dem Heck verbunden.

Die linke Tragfläche war optisch intakt, die rechte Tragfläche abgeknickt und die rechte Flächenstrebe gestaucht. Die Landeklappen wurden in einer Stellung von ca. 10 Grad vorgefunden (Klappe und Hebelstellung).

Der Propeller war frei beweglich und die Propellerblätter waren nach hinten gebogen.

Der Rumpf war gestaucht, die linke Cockpittür eingedrückt. Die rechte Tür wurde offen vorgefunden, sie war nicht mehr schließbar. Die Hauptfahrwerksbeine wurden neben dem Wrack liegend vorgefunden.
