Untersuchungsbericht

Art des Ereignisses:	Unfall
Datum:	08.04.2017
Ort:	Eschbach
Luftfahrzeug:	Segelflugzeug mit Klapptriebwerk
Hersteller / Muster:	Eigenbau / ASW 24 E
Personenschaden:	Pilot tödlich verletzt
Sachschaden:	Luftfahrzeug zerstört
Drittschaden:	Brandschaden in einer Biogasanlage
Aktenzeichen:	BFU17-0344-CX

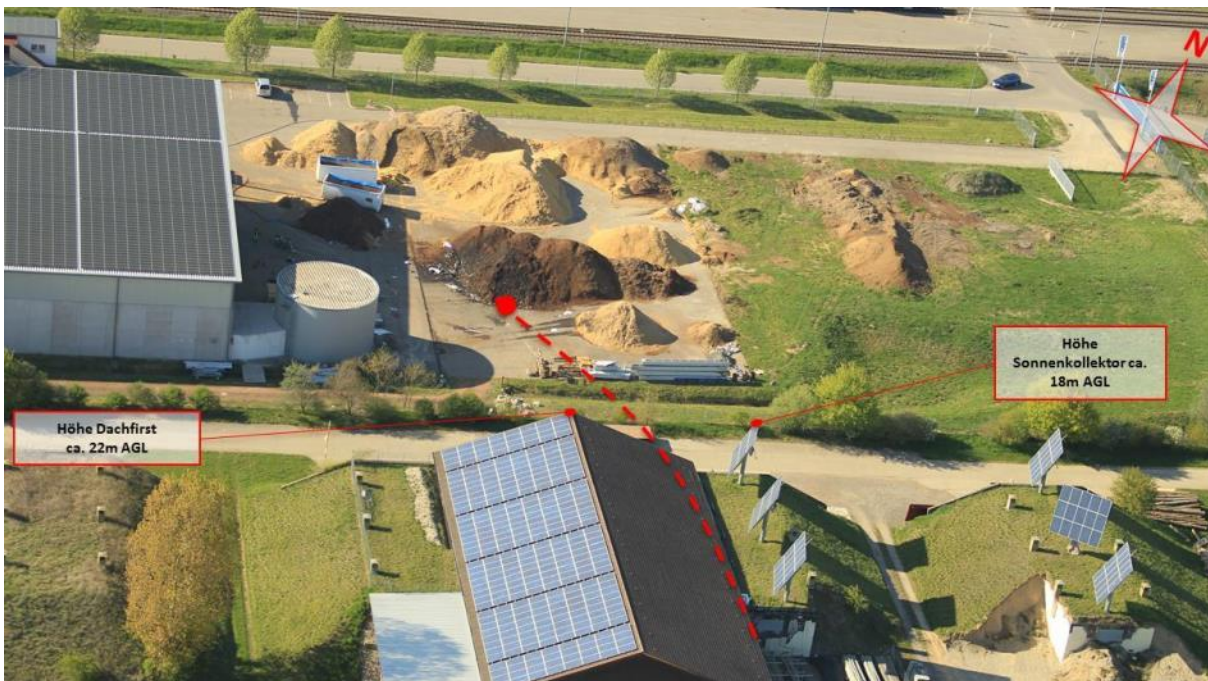
Abb 1: Letzter Teil des Flugverlaufs und die Unfallstelle im Schüttgut einer Biogasanlage

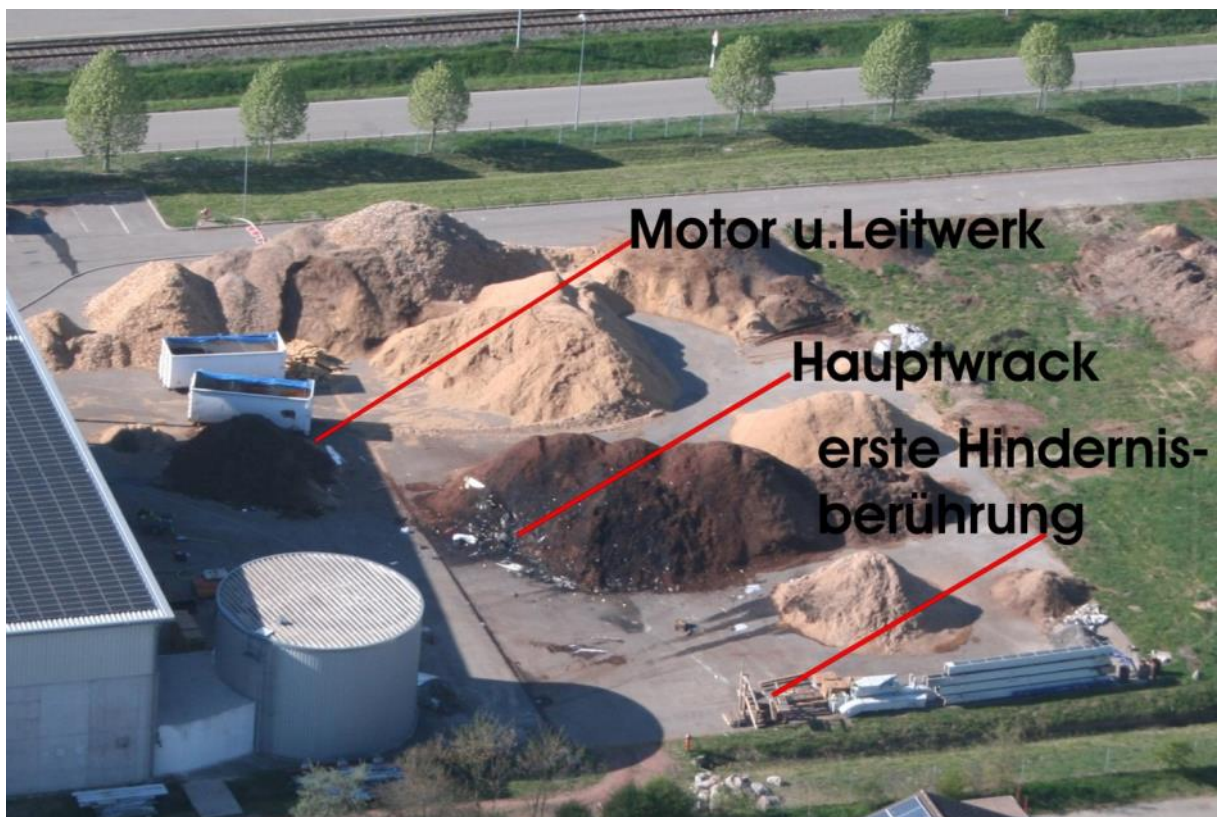
Die ersten Berührungsspuren am Boden und ein abgelöstes Winglet von der linken Tragfläche wurden am östlichen Rand der Biogasanlage an einem Holzstapel gefunden. Dahinter verlief eine ca. 22 m lange weiße Bodenspur bis zu einem Holzspänehaufen. Sie konnte der Bodenberührung der linken Tragfläche zugeordnet werden. Das Hauptwrack lag an einem ca. 4 m hohen Holzspänehaufen und war verbrannt.

Abb. 2: Übersichtsaufnahme der Unfallstelle

Der Motorträger einschließlich Triebwerk wurde aus dem Rumpf gerissen und lag ca. 26 m westlich vom Rumpf vor einem Schüttgutcontainer. Die Endlage des Me-

chanismus des Motorträgers zeigte, dass das Triebwerk beim Unfall ausgefahren gewesen war. Der Rumpf war vom Nasenbereich bis ca. 2 m vor dem Seitenleitwerk verbrannt. Die linke Tragfläche lag neben dem Rumpf und war zu ca. 80% verbrannt. Die rechte Tragfläche lag nur leicht verbrannt im Schüttgut des Holzspänehaufens. Das Höhenleitwerk war abgerissen worden und befand sich ca. 22 m westlich des Rumpfes.
