# Untersuchungsbericht

Art des Ereignisses:	Schwere Störung
Datum:	9. April 2017
Ort:	nahe Flugplatz Eggenfelden
Luftfahrzeuge:	1. Flugzeug 2. Ultraleichtflugzeug
Hersteller / Muster:	1. Diamond Aircraft Ind. GmbH / DV 20 2. TL Ultralight / TL 96 STAR
Personenschaden:	keiner
Sachschaden:	keiner
Drittschaden:	keiner
Aktenzeichen:	BFU17-0366-7X

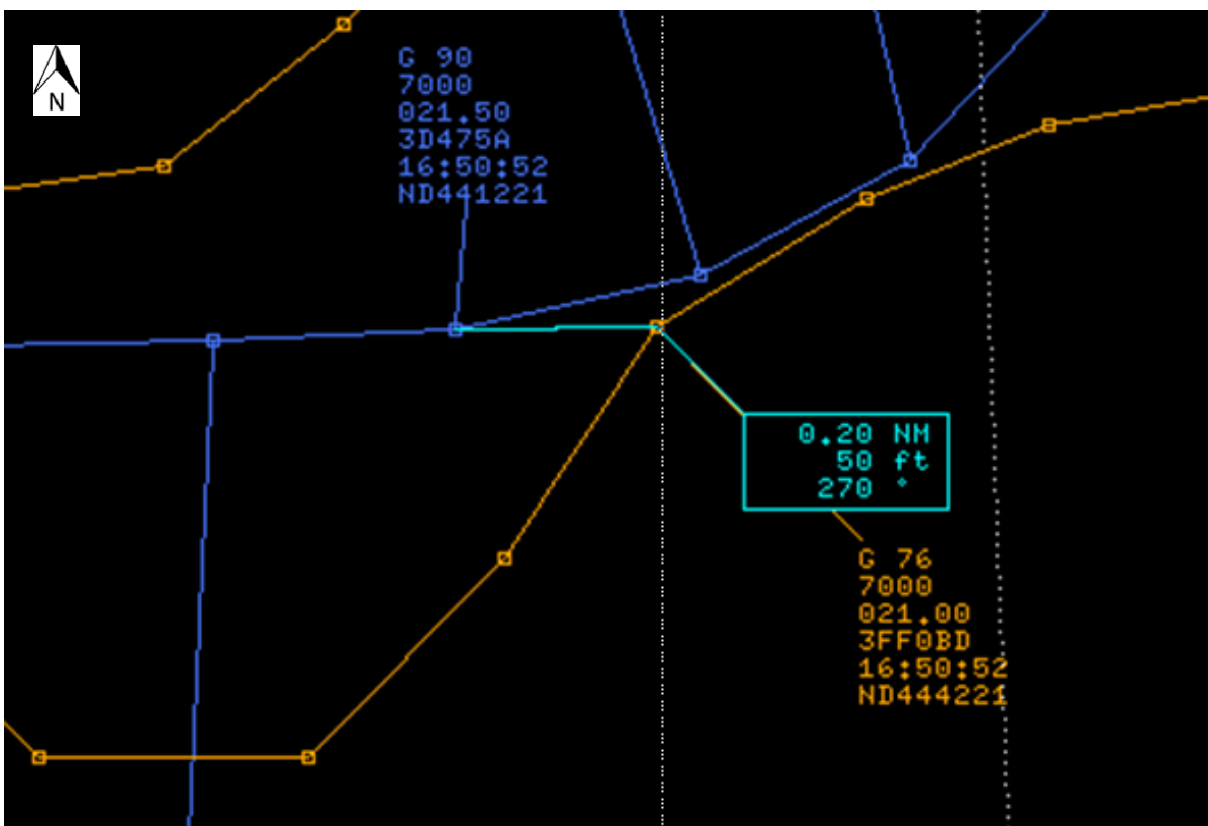
Um 18:50:52 Uhr<sup>1</sup> kam es südlich der Platzrunde des Flugplatzes Eggenfelden in einer Flughöhe zwischen 2 300 und 2 400 Fuß (ft) (AMSL) zu einer gefährlichen Annäherung zwischen der DV 20 und der TL 96. Beide Flugzeuge flogen nach Sichtflugregeln (VFR). Laut Radardaten betrug der geringste Abstand ca. 0,2 nautische Meilen (NM) horizontal und ca. 50 ft vertikal. Die Annäherung ereignete sich ca. 0,3 NM südlich der veröffentlichten Platzrunde.

Flugwege  
dunkelblau: DV 20, orange: TL 96

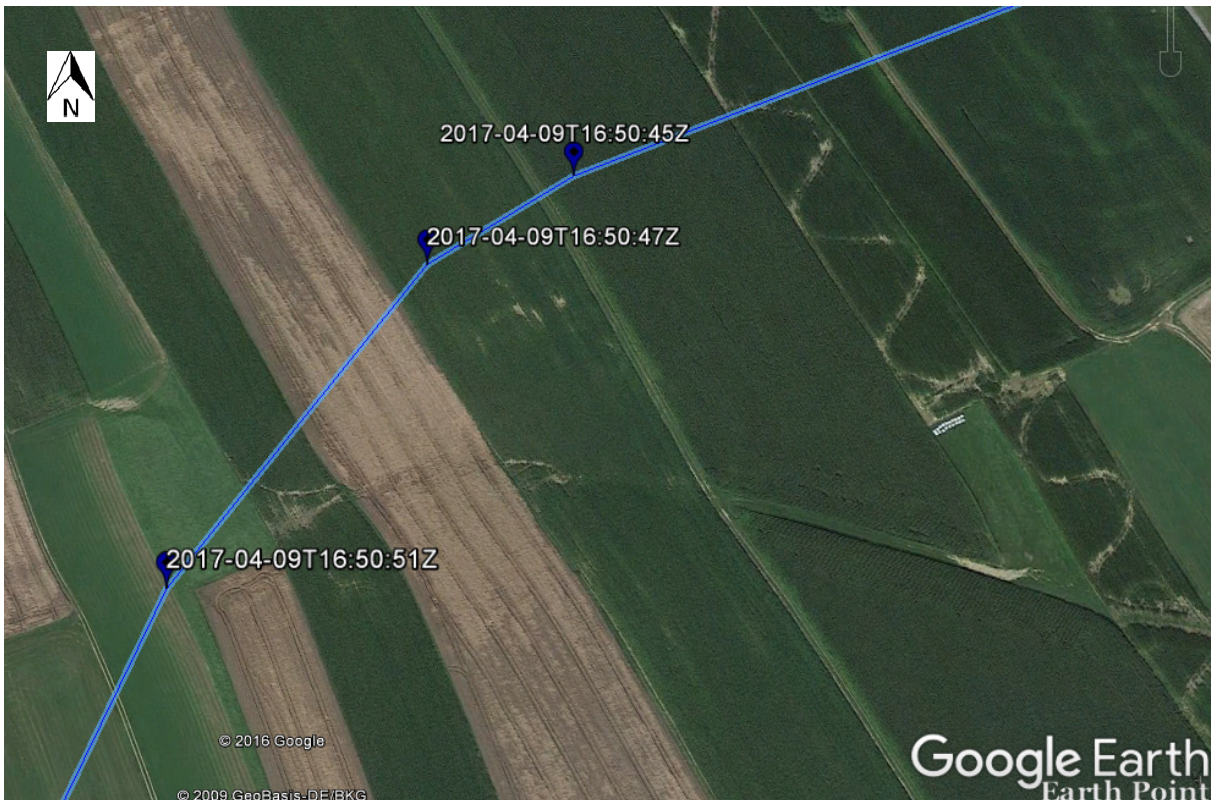
Die Auswertung der Daten des beim Ereignisflug mitgeführten GPS-Gerätes (Garmin eTrex Venture) dokumentieren um ca. 18:50:57 Uhr eine Flugwegänderung der TL 96 um ca. 30 Grad nach links.

Auswertung des GPS-Gerätes der TL 96

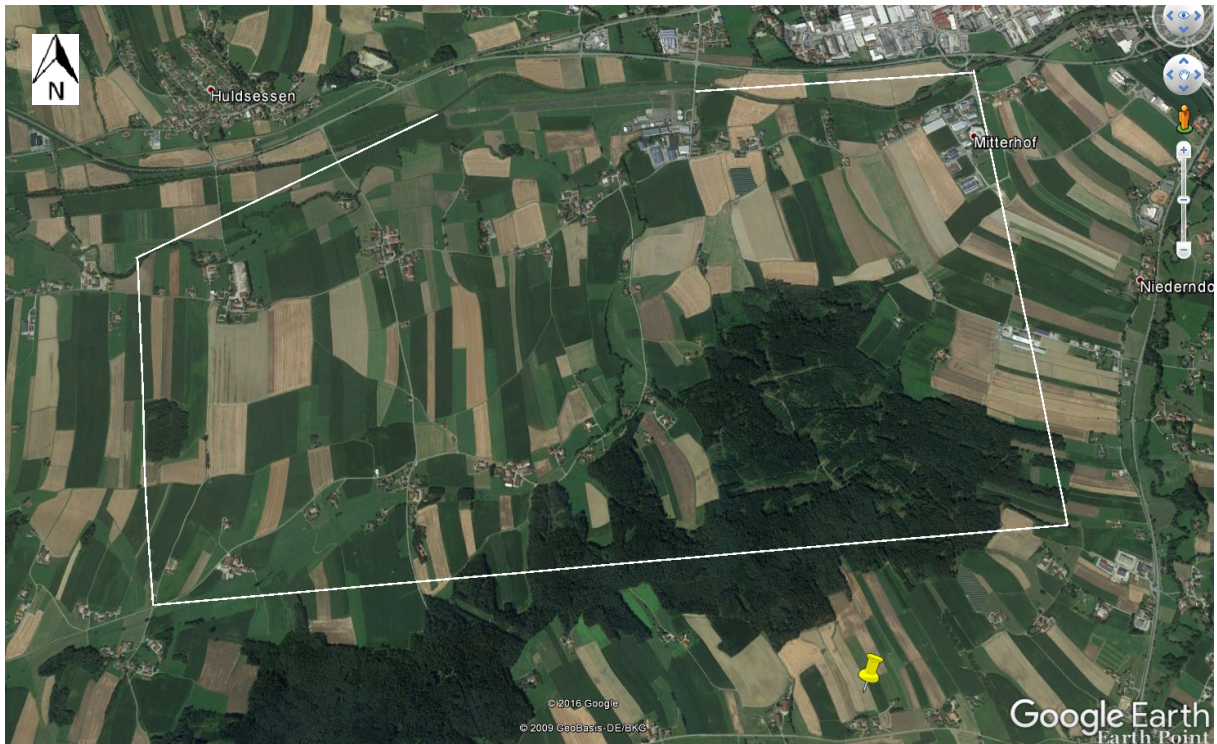
Der Flugplatz Eggenfelden ist ein unkontrollierter Platz. Er verfügt über eine 1160 Meter lange und 23 Meter breite Asphaltpiste in der Ausrichtung 26/08. Die veröffentlichte Platzrunde befindet sich in einer Höhe von 2 500 ft (AMSL). Der Gegenanflug verläuft über einem schmalen Waldgebiet. Südlich dieses Waldgebietes befindet man sich außerhalb der veröffentlichten Platzrunde.

Platzrunde Eggenfelden, gelber Pin: Position der Annäherung
