Untersuchungsbericht

Art des Ereignisses:	Unfall
Datum:	30. April 2017
Ort:	Kirchzarten
Luftfahrzeuge:	1. Segelflugzeug mit Klapptriebwerk 2. Segelflugzeug
Hersteller / Muster:	1. Schempp / Ventus cM 2. Schempp / Discus 2c
Personenschaden:	beide Piloten unverletzt
Sachschaden:	1. Luftfahrzeug schwer beschädigt 2. Luftfahrzeug leicht beschädigt
Drittschaden:	keiner
Aktenzeichen:	BFU17-0436-3X

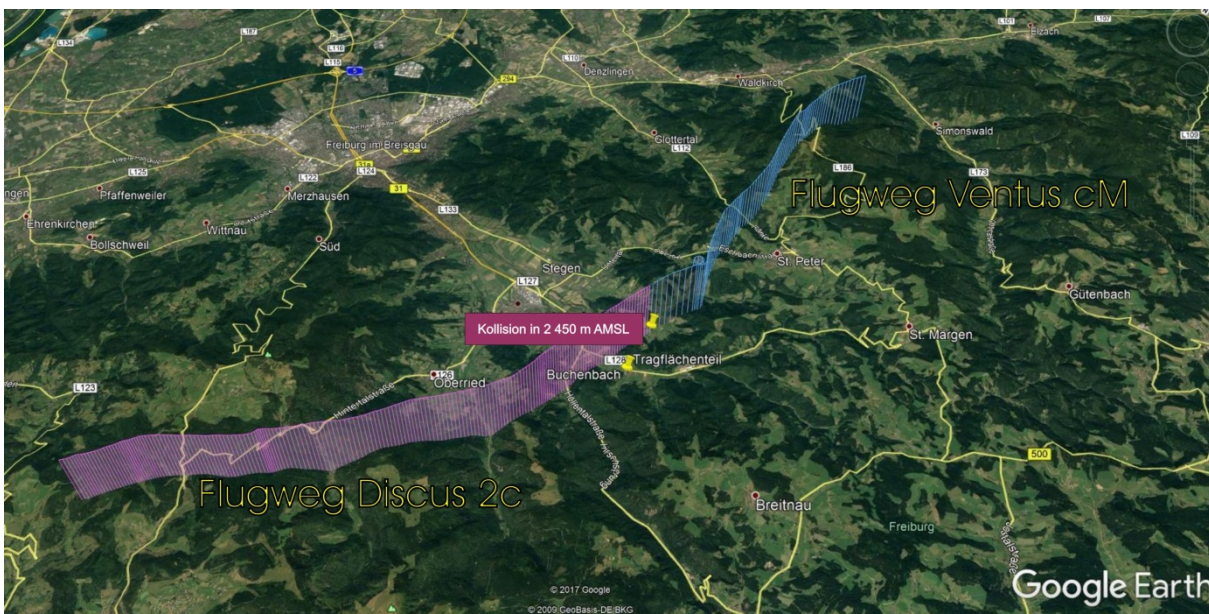
Beide Luftfahrzeuge waren um 15:26 Uhr noch ca. 5 km voneinander entfernt und flogen jeweils mit einer Geschwindigkeit von mehr als 150 km/h aufeinander zu.

Flugwege beider Luftfahrzeuge

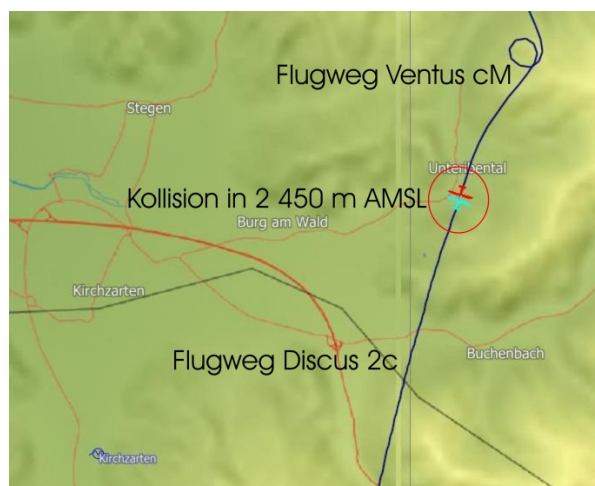
Flugwege beider Luftfahrzeuge bis zur Kollision

Beide Luftfahrzeuge flogen ohne erkennbare Ausweichreaktion auf einem Flugweg von ca. 3 bis 4 km direkt aufeinander zu. Der Ventus cM kam aus Norden mit einer Kursrichtung von 196° und der Discus 2c aus Süden mit einer Kursrichtung von 21° . Beide Piloten gaben in ihren Aussagen an, dass sie vor der Kollision keine Warnung von ihren Flarmgeräten erhalten hatten. Die Flugwegaufzeichnungen der beiden Geräte dokumentieren, dass sie zum Zeitpunkt der Kollision eingeschaltet waren.

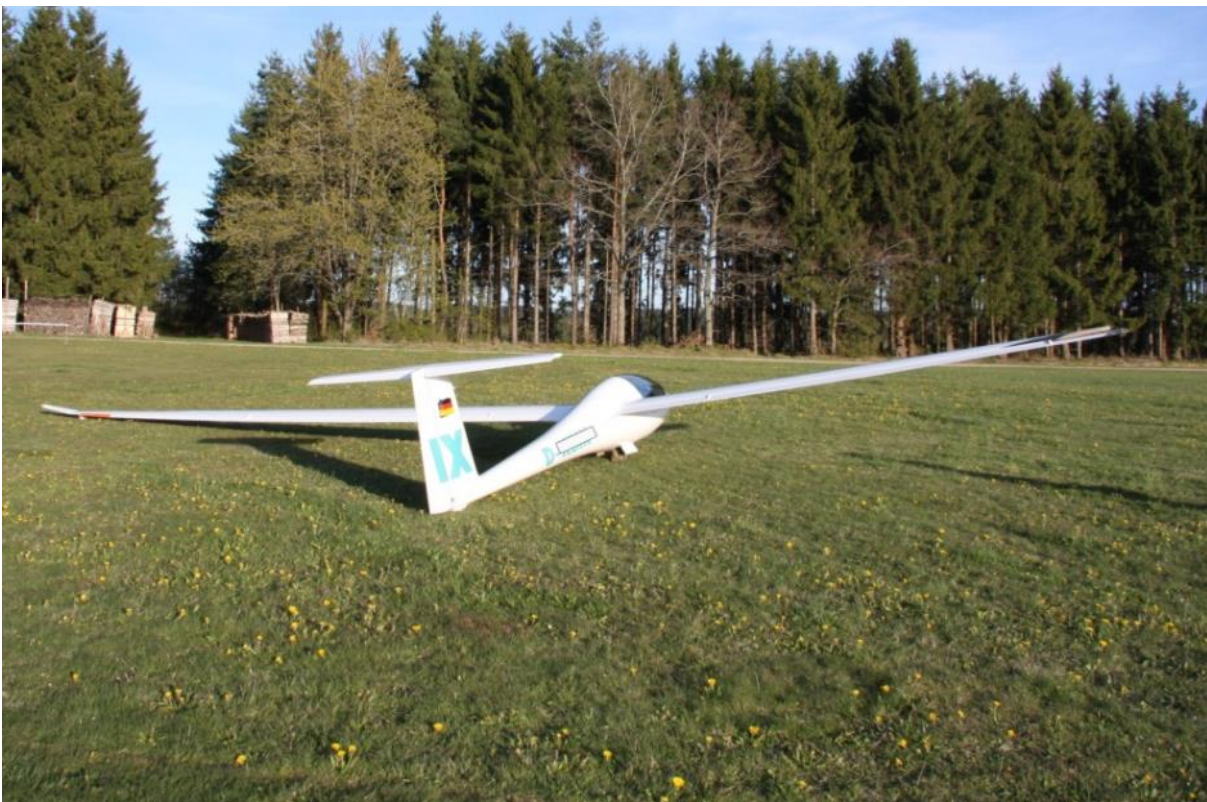
Nach der Kollision stellte der Pilot des Ventus cM fest, dass ca. 3,6 m vom rechten Tragflügel abgetrennt worden waren. Nach seiner Einschätzung blieb ihm die Steuerung des Luftfahrzeuges ausreichend erhalten und er entschied sich, bei Titisee / Neustadt aus dem Gebiet des Schwarzwaldes herauszufliegen, um eine geeignete Außenlandeflächen zu erreichen. Aufgrund der ausreichenden Flughöhe entschloss er sich später, den Flugplatz Reiselfingen zur Landung anzufliegen.

Ventus cM nach der Landung

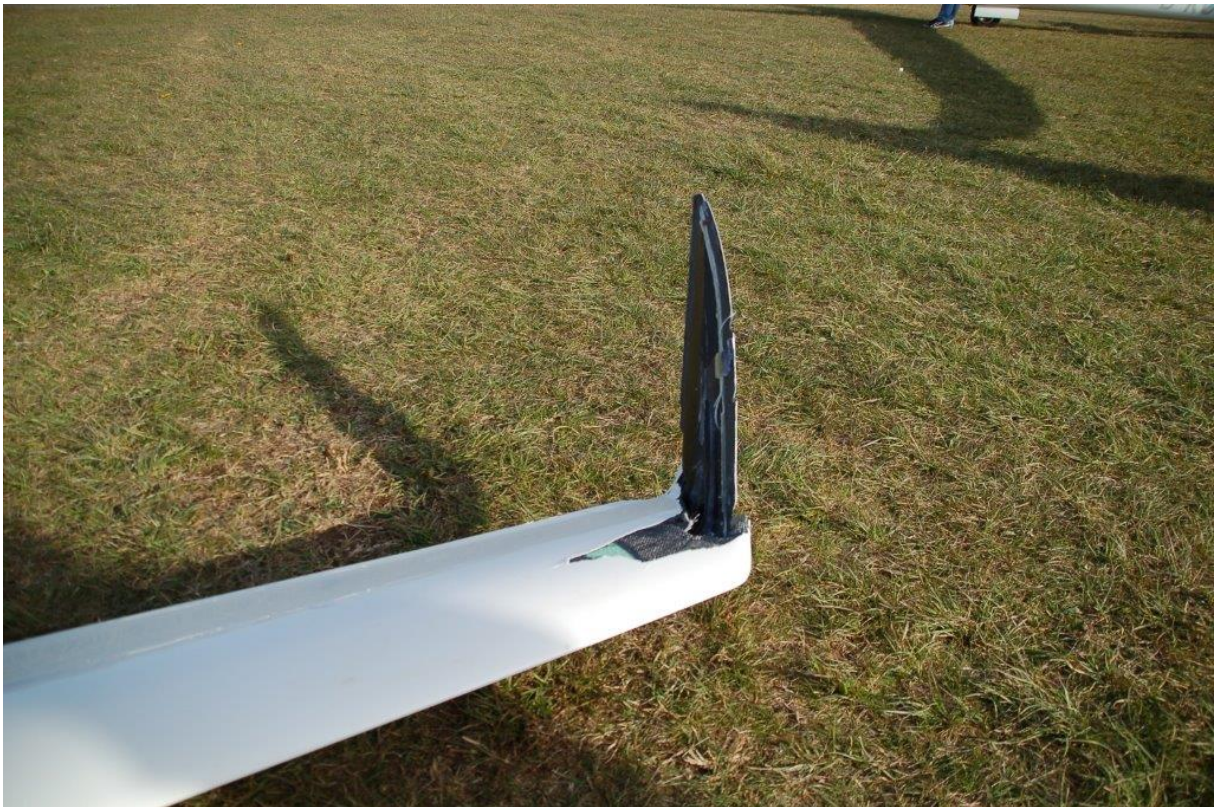
Nach der Kollision stellte der Pilot des Discus 2c fest, dass sein linkes Tragflügelende beschädigt war, das Luftfahrzeug jedoch uneingeschränkt steuerbar blieb. Nach eigener Aussage flog er nach der Kollision eine Linkskurve, um den Verbleib des anderen Segelflugzeuges zu klären. Anschließend setzte er seinen Flug fort und landete ca. eine Stunde später auf seinem Heimatflugplatz.

Beschädigungen am linken Tragflügel des Discus 2c
