Untersuchungsbericht

Art des Ereignisses:	Unfall
Datum:	30.04.2017
Ort:	Detmold
Luftfahrzeug:	Segelflugzeug
Hersteller / Muster:	Schleicher / K 7
Personenschaden:	keiner
Sachschaden:	Segelflugzeug zerstört
Drittschaden:	Flurschaden
Informationsquelle:	Untersuchung durch Beauftragten der BFU
Aktenzeichen:	BFU17-0437-3X

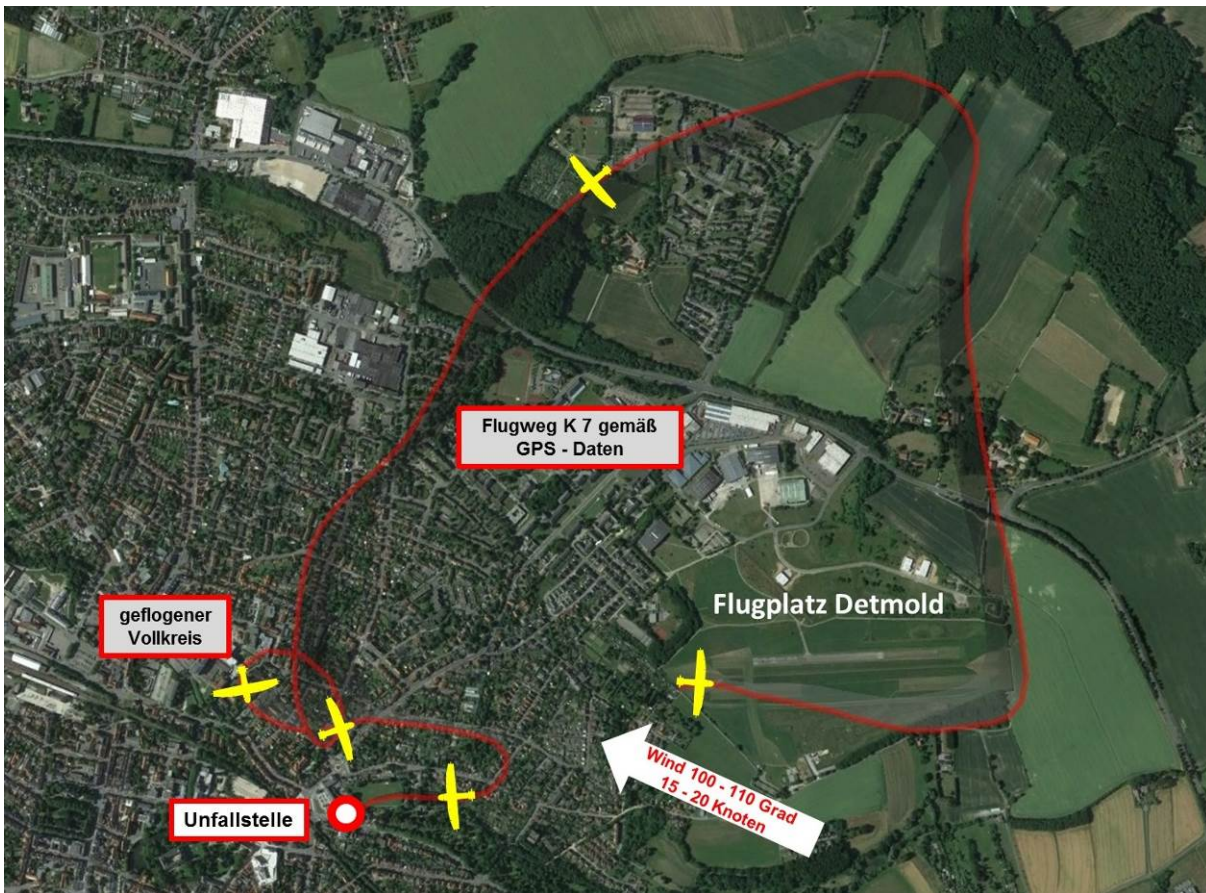
Flugweg und Unfallstelle

Der rekonstruierte Flugweg auf Grundlage der GPS-Daten belegt, dass die K 7 zunächst 1 300 Meter nach Norden und anschließend nach Südwesten in Richtung des östlichen Stadtgebietes von Detmold geflogen war.

Als sich das Segelflugzeug ungefähr auf der Position befand, in der der Endanflug hätte eingeleitet werden können, flog der Pilot einen Vollkreis nach links. Beim Einleiten des Kreises betrug die Flughöhe ca. 180 Meter über dem Niveau des Flugplatzes. Nach Vollendung des Kreises hatte die K 7 etwa 100 Meter an Höhe verloren. Der Abstand zum Landefeld betrug etwa 1 200 Meter.

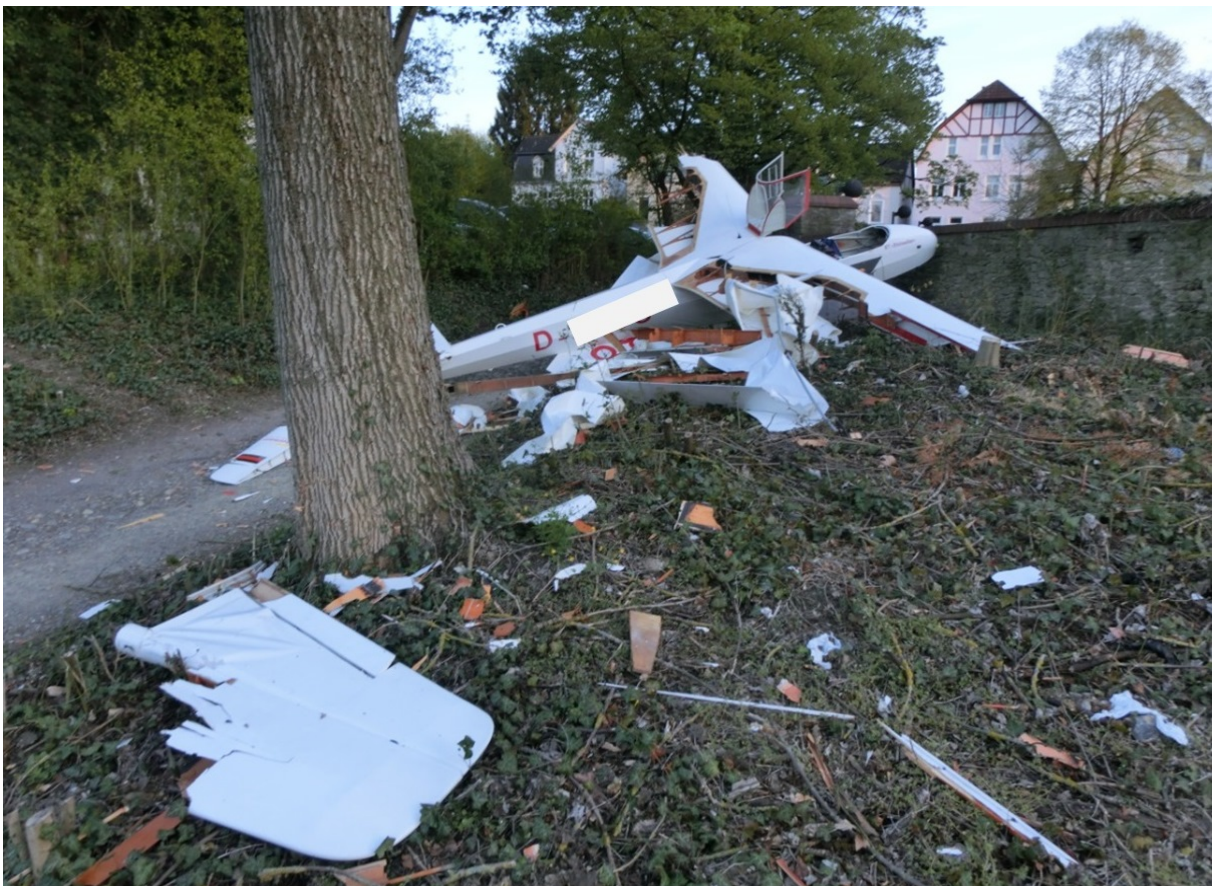
Der optisch unversehrte Rumpf stand auf einem 2 Meter breiten, öffentlichen Weg mit Nord-Süd-Ausrichtung. Der Bug der K 7 zeigte in Richtung 240 Grad. Die Rumpfspitze war an eine ca. 1,5 Meter hohe Mauer angelehnt.

Abgetrennte Flächen- und Leitwerksegmente waren über die Unfallstelle verstreut.

Die beiden Tragflächen waren jeweils rund 2 Meter beidseitig des Rumpfes abgetrennt. Die Leitwerke, mit Ausnahme des linken Höhenrudersegmentes, waren abgeschert.

Nördlich des Wracks standen zwei mittelgroße Bäume in einem Abstand von 10 Metern beidseitig des Weges, die jeweils an ihrer nördlichen Seite Beschädigungen aufwiesen.

Blick von Nordwesten auf die Unfallstelle

Der westlich stockende Baum hatte Einkerbungen in einer Höhe von ca. 3 Metern über dem Boden und der östliche Baum Kontaktsuren in einer Höhe von etwa einem Meter.

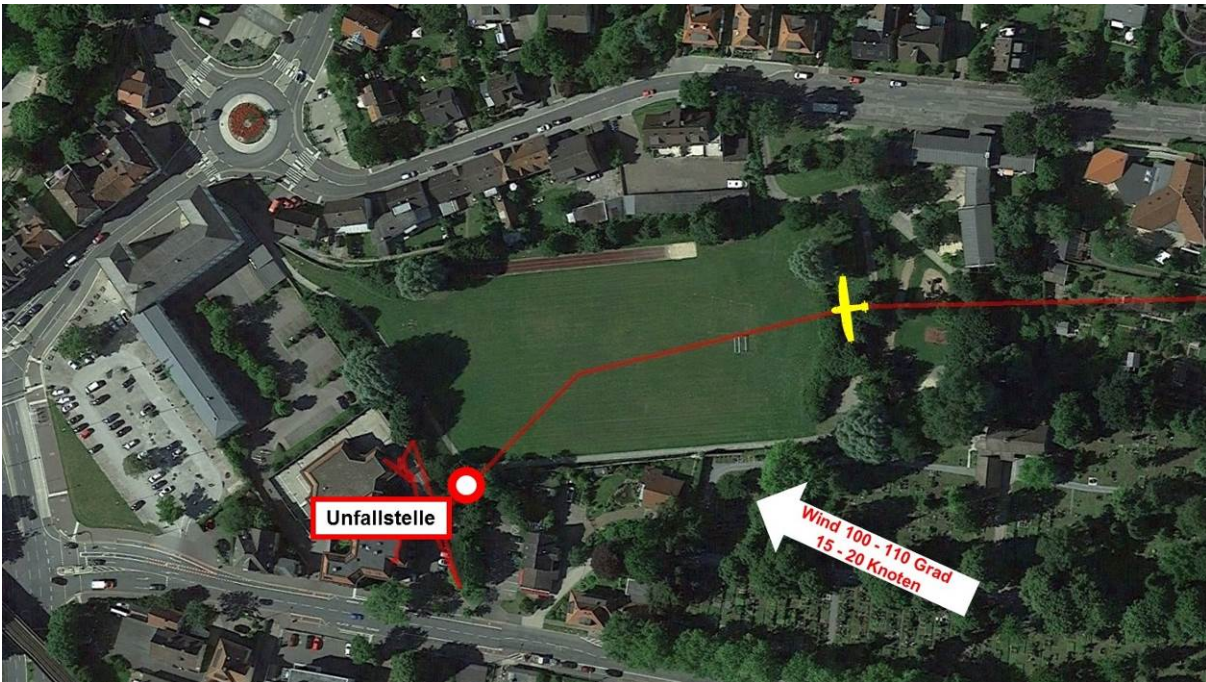
Er habe mit einer verkürzten Rechtsplatzrunde die Freifläche angeflogen und, von Osten kommend, mit Rückenwind zur Landung angesetzt. Nach dem Überfliegen von ca. 25 Meter hohen Bäumen östlich der Freifläche sei es ihm aber nicht gelungen, die K 7 mit der entsprechenden Landegeschwindigkeit rechtzeitig an den Boden zu bringen. Der Landeanflug sei im Seitengleitflug erfolgt, um die Höhe abzubauen.

Der Pilot gab weiterhin an, die K 7 am Ende der Freifläche bewusst zwischen zwei Bäume gesteuert zu haben, um die überschüssige Energie abzubauen.

Flugweg und Unfallstelle

Nördlich der Endlage der K 7 befand sich eine viereckige, sportplatzartige Rasenfläche mit einer Diagonalen Länge von etwa 140 Metern.

Die Rasenfläche war von allen Seiten durch Gebäude und bis zu 25 Meter hohe Bäume umrahmt.
