Untersuchungsbericht

Art des Ereignisses:	Unfall
Datum:	6. Mai 2017
Ort:	Mannheim
Luftfahrzeug:	Motorsegler
Hersteller / Muster:	JSC Sportiné Aviacija IR KO / LAK-17AT
Personenschaden:	Pilot tödlich verletzt
Sachschaden:	Luftfahrzeug zerstört
Drittschaden:	Flurschaden
Aktenzeichen:	BFU17-0461-3X

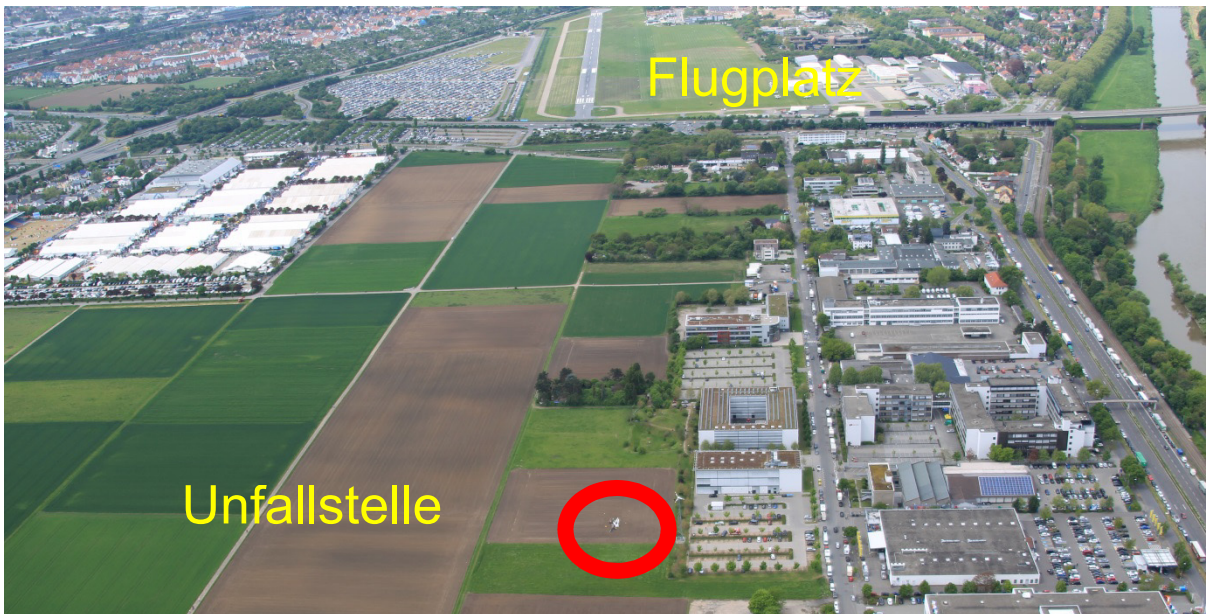
Der Motorsegler war mit großer Längs- und Querneigung auf das Feld aufgeprallt. Die Einschlagstelle im weichen Boden hatte einen Durchmesser von ca. 100 cm und eine Tiefe von ca. 40 cm. Die Tragflächen waren in Ost-West-Richtung ausgerichtet. In einem Radius von 15 m um die Unfallstelle fanden sich Teile der Haube sowie ein Navigationssystem (11,80 m vom Wrack entfernt) und das Mobiltelefon des Piloten (ca. 1 m entfernt). Die Cockpithaube war zersplittert, der Rahmen mehrfach gebrochen.

Das zerstörte Cockpit war hinter dem Pilotensitz abgetrennt. Die Rumpfröhre war ca. 3 m vor dem Rumpfende abgebrochen. Die Seitenflosse, das Seitenruder, die Höhenflosse und das Höhenruder waren nahezu unbeschädigt. Die Tragflächen waren teilweise aus den Anschlüssen herausgerissen. Die Sicherungen der Steuerung waren vorhanden. Die Drucksonde an der Seitenflosse war abgeknickt. Das Triebwerk des Motorseglers war ausgefahren, die Rumpfkappen des Triebwerkkastens waren geschlossen. Die Propellerblätter waren unbeschädigt und hatten Erdantragungen. Es war Kraftstoff an der Unfallstelle ausgetreten.

Der Zündschalter des Motorsteuergerätes stand auf „Aus“. Der Höhenmesser war auf den Wert 1 013 hPa eingestellt. Die Hebelstellungen für die Wölbklappen, Landeklappen und Trimmung waren aufgrund des hohen Zerstörungsgrades nicht rekonstruierbar.
