Untersuchungsbericht

Identifikation

Art des Ereignisses:	Schwere Störung
Datum:	14. Mai 2017
Ort:	nahe München
Luftfahrzeug:	Flugzeug
Hersteller / Muster:	Boeing / B737-600
Personenschaden:	ohne Verletzte
Sachschaden:	keiner
Drittschaden:	keiner
Aktenzeichen:	BFU17-0501-EX

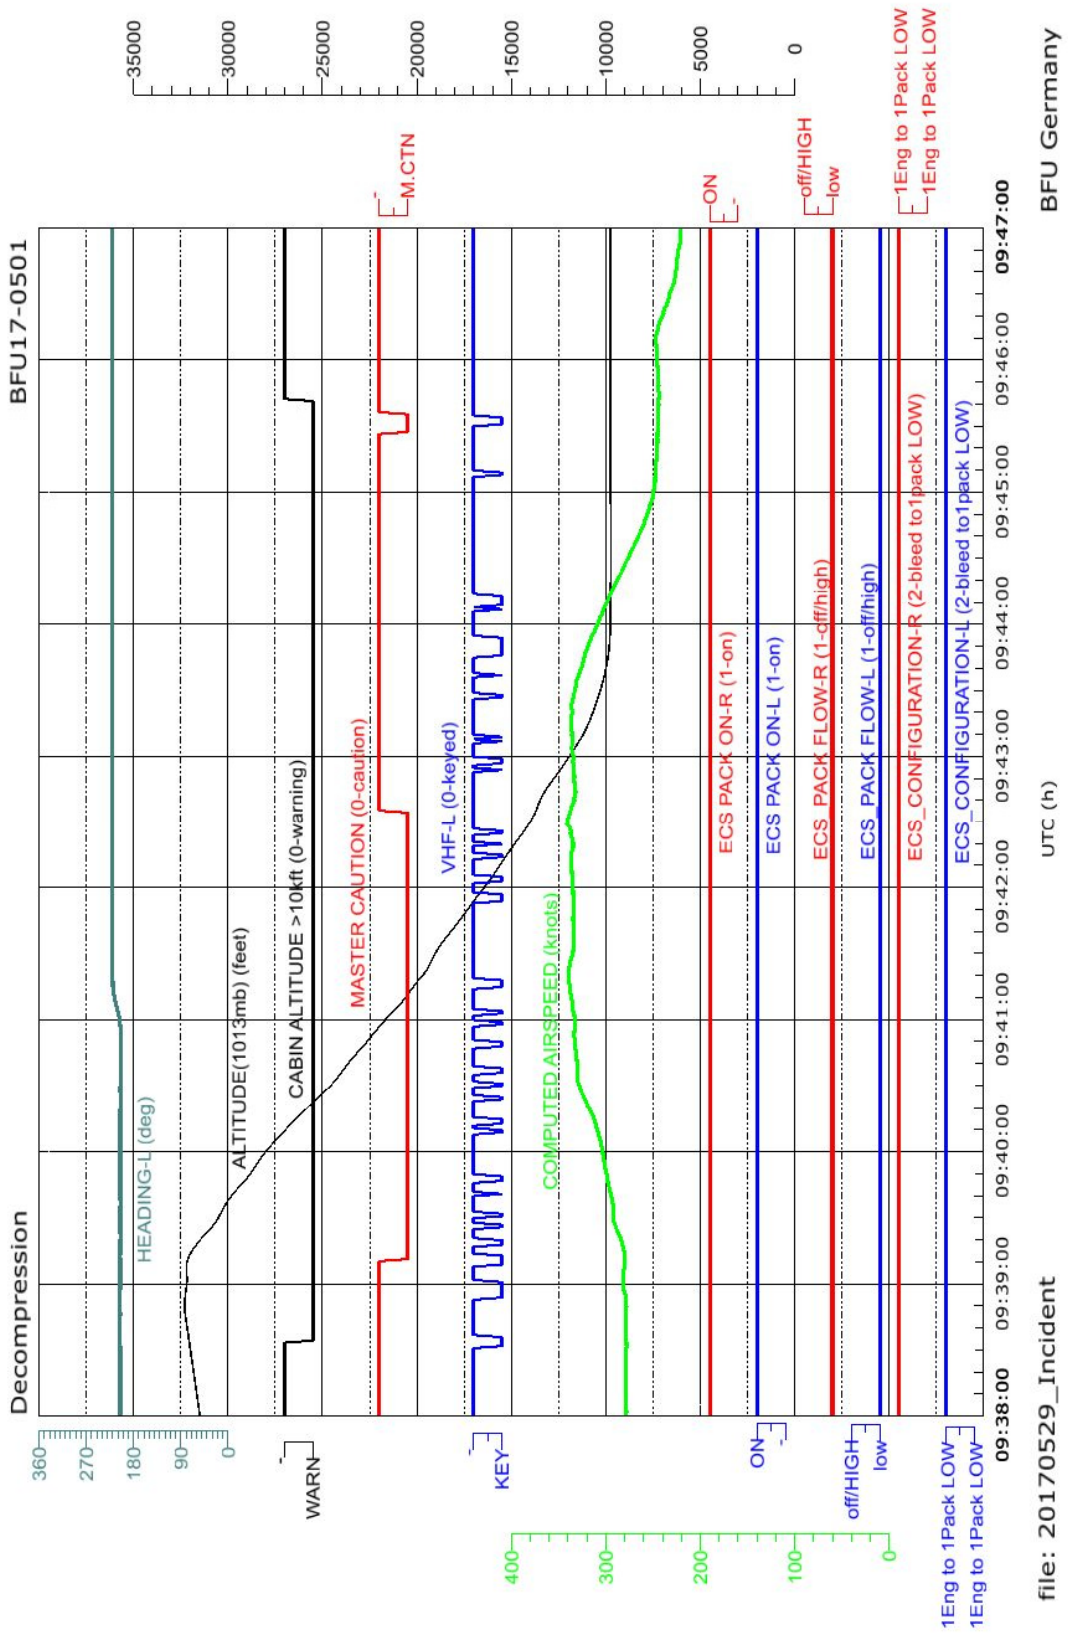
Die nachstehende Darstellung zeigt das Verhalten des Druckwarnschalters (CABIN ALTITUDE > 10kft) vom Zeitpunkt des Eintritts der Störung bis zum Erreichen einer Flughöhe von 10 000 ft. Die schwarze Linie (ALTITUDE 1013mb) stellt den Verlauf der barometrischen Flughöhe bis zum Erreichen einer Flughöhe von 10 000 ft dar. Beide Packs waren angeschaltet.

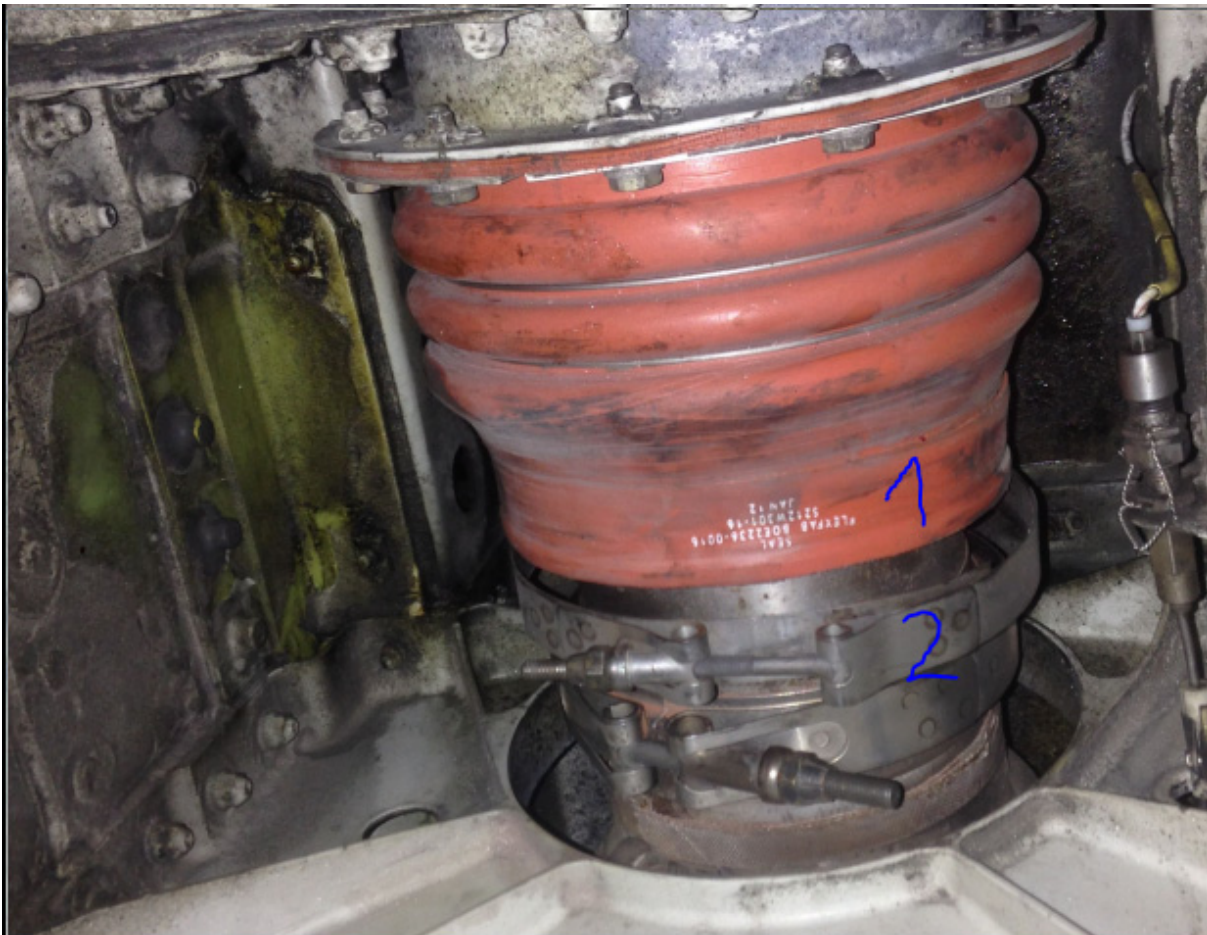
Als Grund für den Druckverlust wurde ein undichtes Ventil im Übergangsbereich von der APU zur Kabine festgestellt (Bulk Seal am Keel Beam des APU Bleed Duct).

Die nachstehende Abbildung zeigt die gelöste Schelle (Loose Clamp) in Position 2, die sich über dem Bulk Seal in Position 1 hätte befinden sollen.

Bulk Seal mit gelöster Schelle (Loose Clamp)
