Untersuchungsbericht

Art des Ereignisses:	Schwere Störung
Datum:	12. Mai 2017
Ort:	nahe Flugplatz Leutkirch-Unterzeil
Luftfahrzeuge:	1. Flugzeug 2. Flugzeug
Hersteller / Muster:	1. Reims Aviation Cessna / Cessna F 172N 2. Cessna Aircraft Company/ Cessna 172E
Personenschaden:	keiner
Sachschaden:	keiner
Drittschaden:	keiner
Aktenzeichen:	BFU17-0520-7X

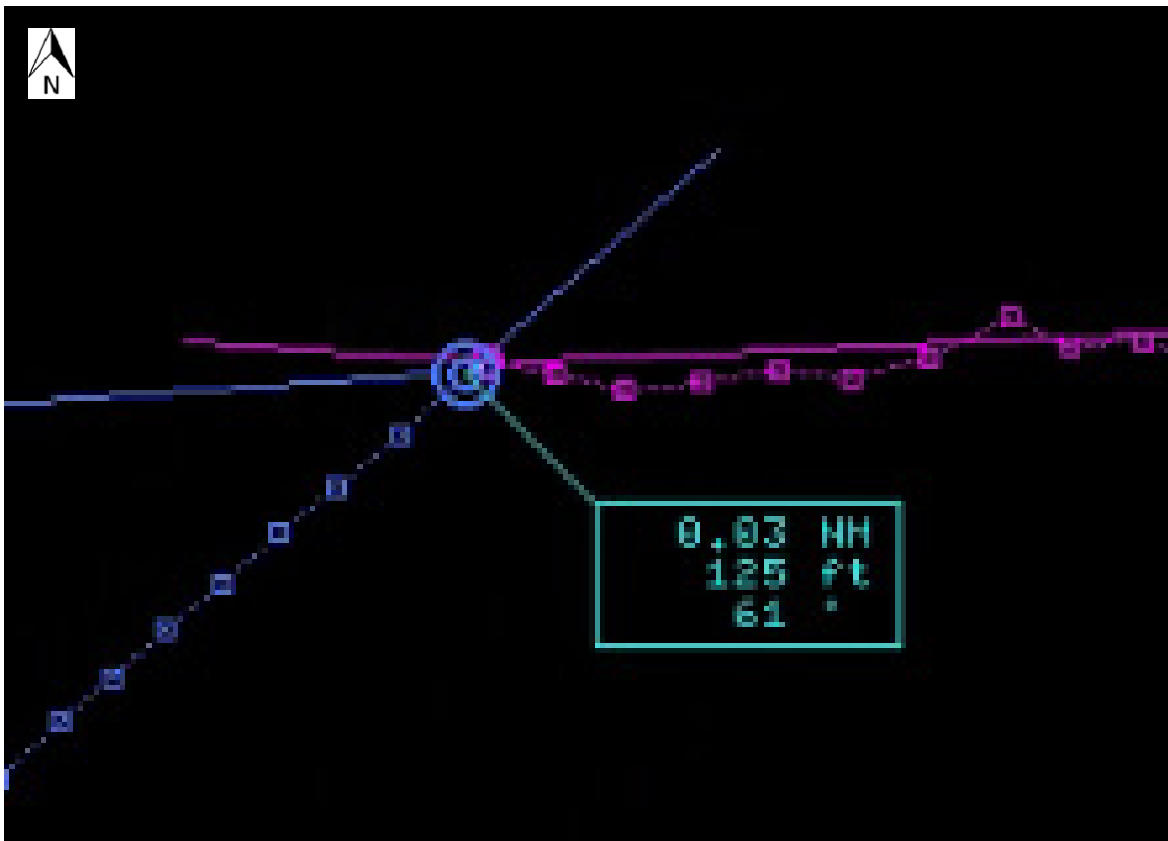
Flugwege

Um 17:40:10 Uhr¹ kam es ca. 0,5 nautische Meilen (NM) südlich der Platzrunde des Flugplatzes Leutkirch-Unterzeil in einer Flughöhe zwischen 3 000 und 3 200 Fuß (ft) (AMSL) zu einer gefährlichen Annäherung zwischen der Cessna F 172 N und der Cessna 172E. Beide Luftfahrzeuge flogen nach Sichtflugregeln (VFR). Laut Radardaten betrug der geringste Abstand ca. 0,03 nautische Meilen horizontal und ca. 125 ft vertikal. Die Annäherung ereignete sich ca. 0,5 NM südlich der veröffentlichten Platzrunde.

dunkelblau: Cessna F 172N, magenta: Cessna 172E

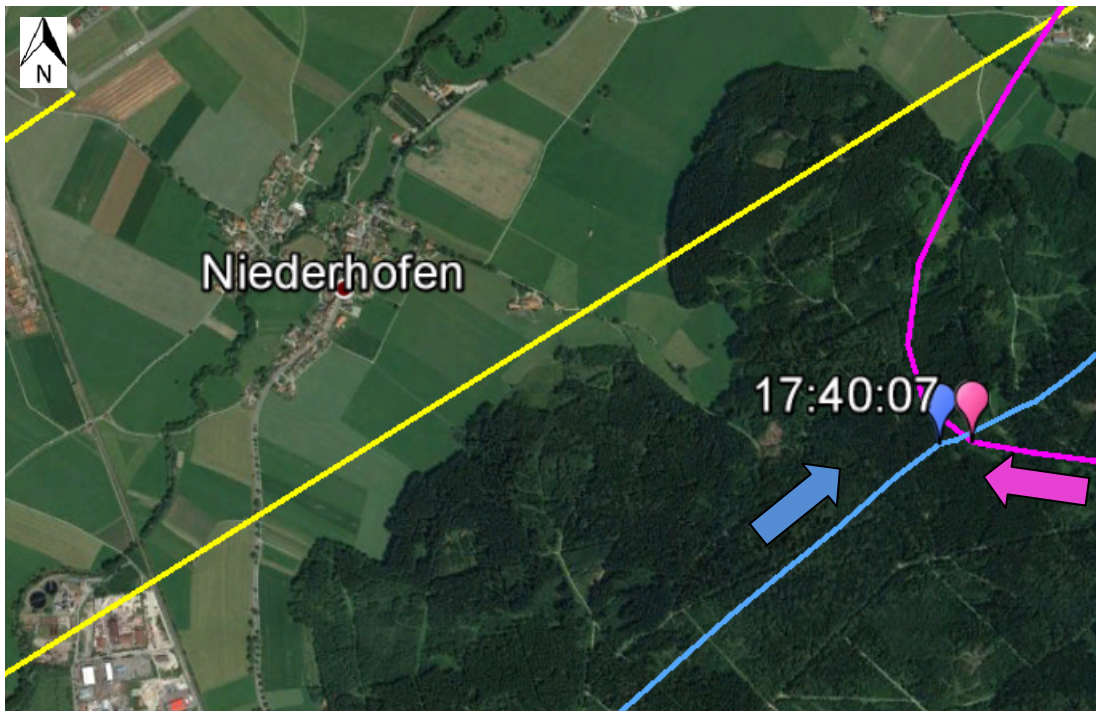
Flugwege

blau: Cessna 172N, magenta: Cessna 172E, Pfeil: Flugrichtung

gelb: veröffentlichte Platzrunde
