# Untersuchungsbericht

Art des Ereignisses:	Störung
Datum:	19. Mai 2017
Ort:	Wartenberg
Luftfahrzeug:	Frachtflugzeug
Hersteller / Muster:	Boeing Company / B 747-400 F
Personenschaden:	keine
Sachschaden:	Luftfahrzeug leicht beschädigt
Drittschaden:	keiner
Aktenzeichen:	BFU17-0540-TX

Während des Landeanfluges löste sich an der rechten Tragfläche die Verkleidung des äußeren Landeklappenantriebs vom Flugzeug.

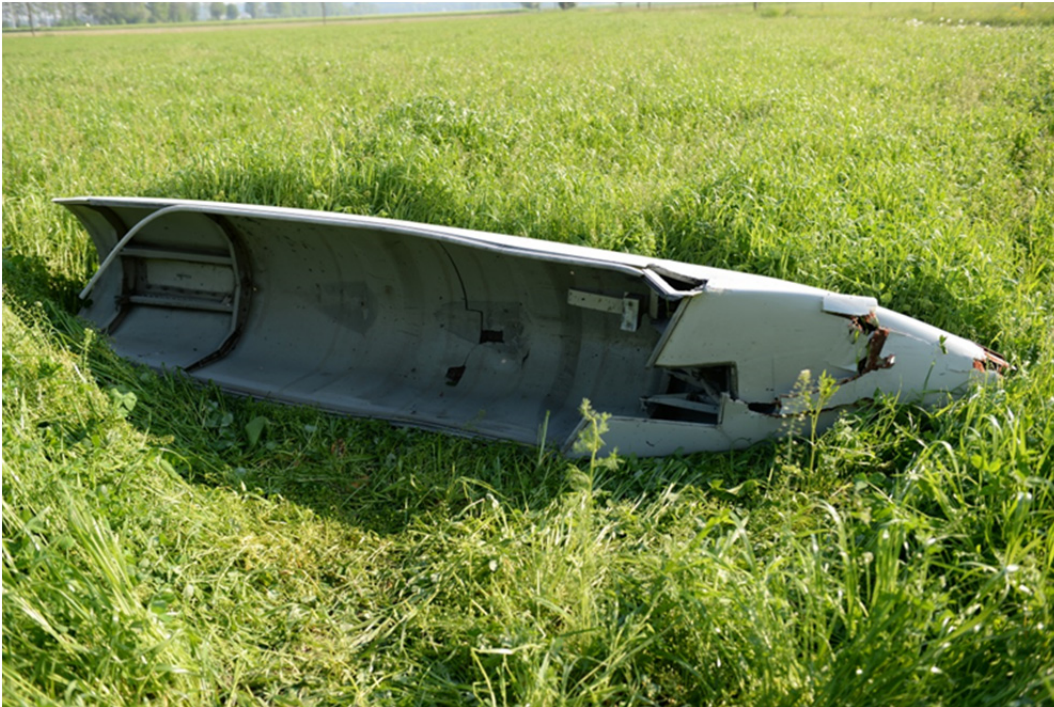
In der Nähe der Ortschaft Wartenberg (ca. 2 km südwestlich) wurde eine Verkleidung, die von einem Flugzeug stammt, auf einer Wiese gefunden (siehe Anlagen Bild 2). Der Fundort befand sich ca. 12 km östlich der Schwelle der Landebahn 26R im Bereich der Anfluglinie.

Abb. 1: Fundort der Verkleidung des Landklappenantriebs

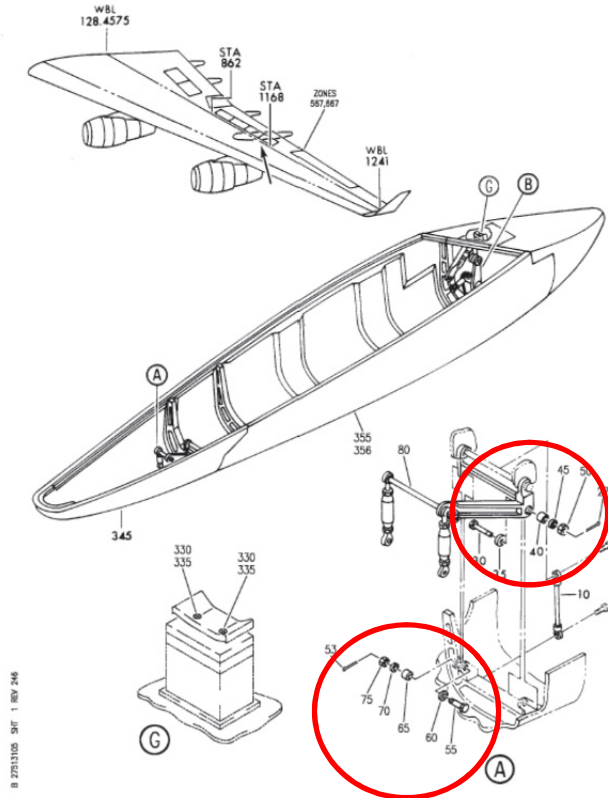
Abb.3: Vordere Befestigung der Verkleidung (rote Kreise)

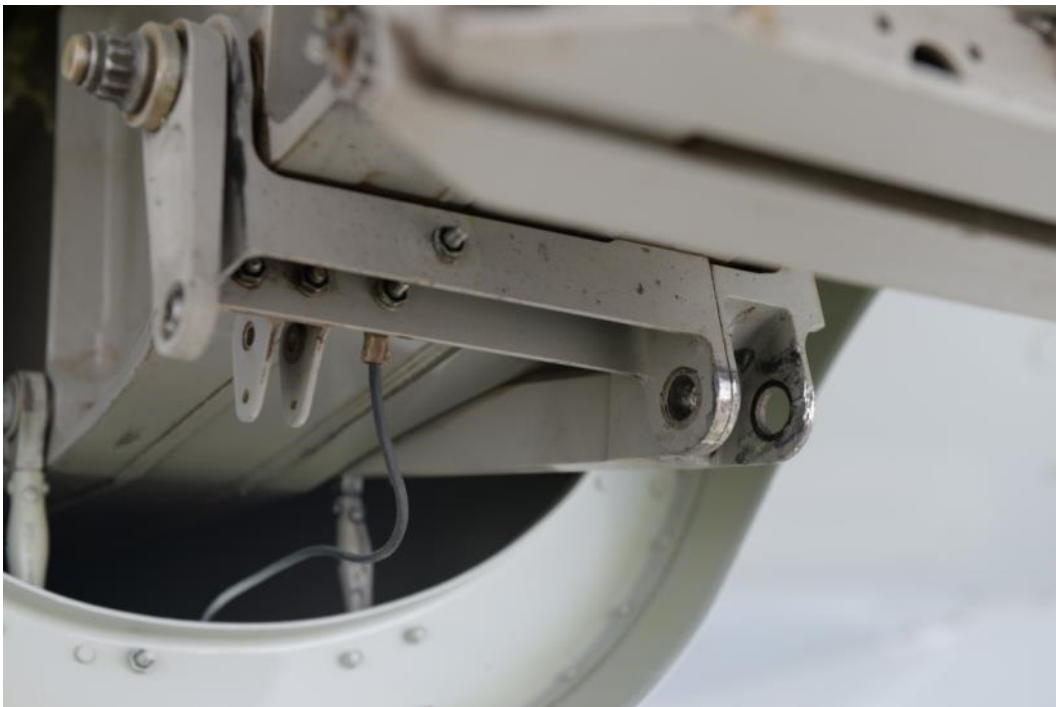
Die beiden Bolzendurchführungen der vorderen Befestigungspunkte (siehe Anlagen Bild 3) wiesen sowohl auf der Seite der Klappenführungsschiene als auch auf der Verkleidungsseite Kratz- und Reibspuren auf (siehe Anlagen Bilder 4 und 5). Beide Bolzenverschraubungen fehlten. Die Bolzen wurden weder in der Peripherie des Landklappenantriebs noch am Fundort der Verkleidung entdeckt.

Abb. 4: Vordere Befestigungspunkte an der Klappenführungsschiene

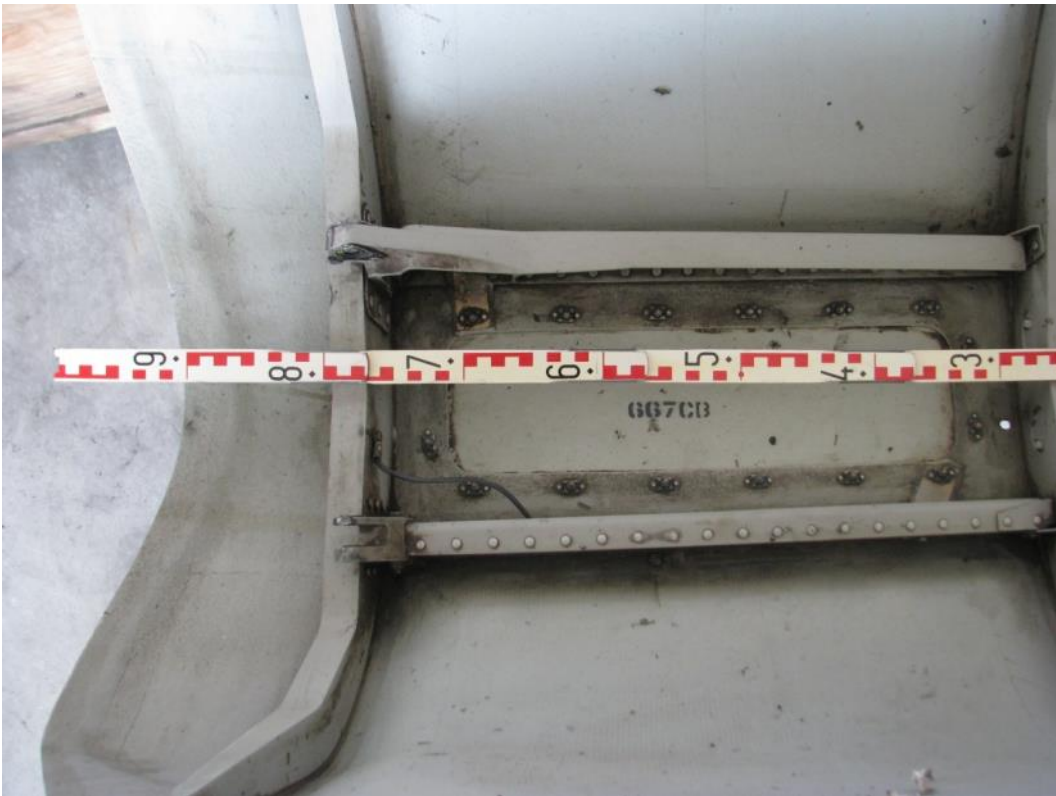
Abb. 5: Vordere Befestigungspunkte an der Verkleidung

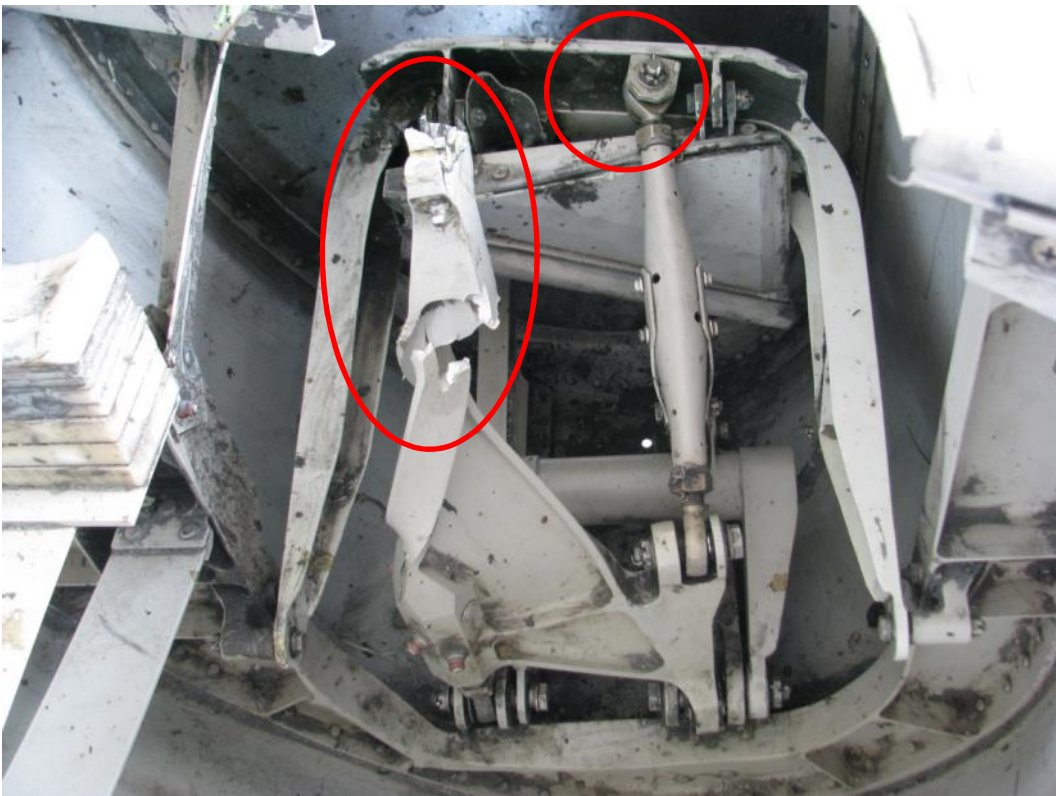
An der hinteren Mimik des Verkleidungsausfahrmechanismus war die Halterung (Support Fitting) fast 180° verdreht und eingerissen, die Aufnahme für den Haltebolzen war gewaltsam ausgerissen (siehe Anlagen Bild 6). Der Bolzen befand sich in der tragflächenseitigen Halterung. Die Bolzenaufnahme der Strebe (Adjustable Rod) war an der tragflächenseitigen Halterung abgerissen. Dieser Bolzen befand sich im Befestigungsauge der Adjustable Rod.

Abb. 6: Hintere Befestigungspunkte (rot eingekreist)
