# Untersuchungsbericht

Art des Ereignisses:	Unfall
Datum:	16. Juni 2017
Ort:	Nähe Wörth am Rhein
Luftfahrzeug:	Motorsegler
Hersteller / Muster:	Schempp-Hirth / Discus 2cT
Personenschaden:	Pilot schwer verletzt
Sachschaden:	Luftfahrzeug schwer beschädigt
Drittschaden:	Flurschaden
Aktenzeichen:	BFU 17-0717-3X

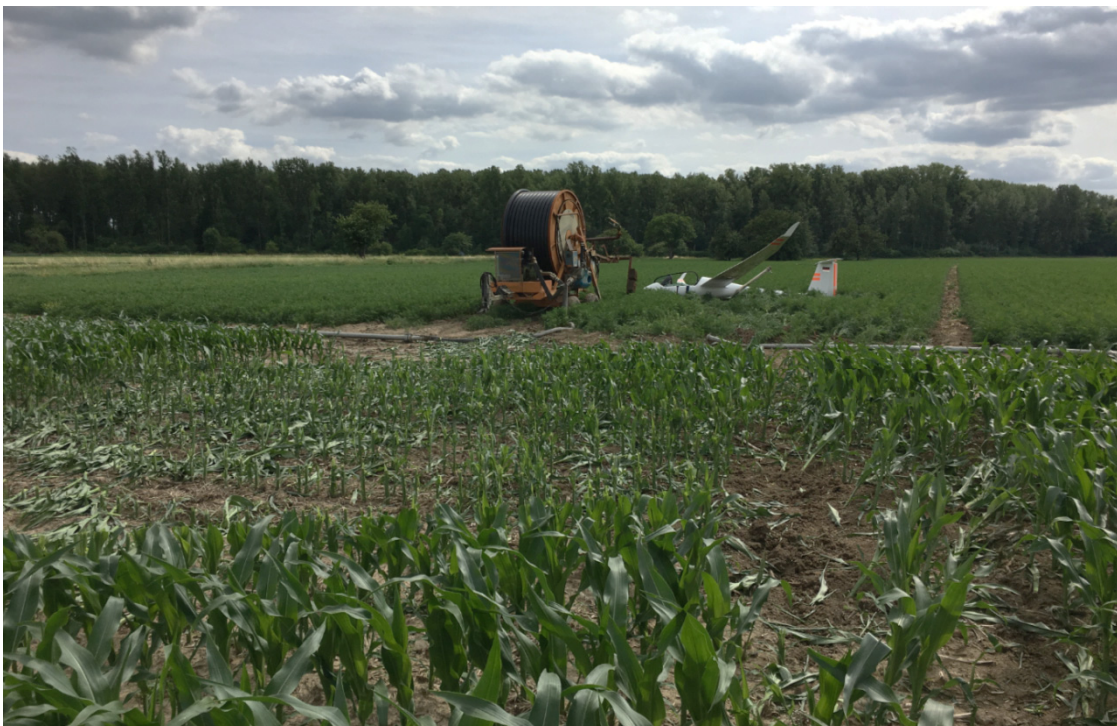
Unfallstelle

Nach Aussage des Piloten verliefen der Anflug und das Ausschweben auf das Landefeld normal, es herrschte böiger Wind. Beim Ausschweben blieb der Motorsegler mit dem Hauptfahrwerk an einer quer zur Landerichtung verlaufenden massiven Bewässerungsrohrleitung hängen und wurde abrupt gestoppt und um 90° gedreht. Dabei wurde das Hauptfahrwerk und der untere Rumpfbereich im Bereich des Hauptfahrwerkes stark beschädigt, die Scheibe der Cockpithaube zerstört. Durch die extreme Verzögerung fanden sich Verformungen im inneren Cockpitbereich, Steckverbindungen der Instrumente waren zum Teil gelockert.

Das Hauptfahrwerk und die dazu gehörigen Fahrwerksklappen waren stark beschädigt, an Rumpf und Tragflächen waren zum Teil starke Kratzspuren vorhanden. Am linken Tragflügel fanden sich über die gesamte Länge verteilt erhebliche Erdanhaftungen. Der linke äußere Ansteckflügel war Außen angerissen. Der rechte Tragflügel zeigte über die Gesamtlänge Spuren von Grasanhaftungen.
