Untersuchungsbericht

Identifikation

Art des Ereignisses:	Schwere Störung
Datum:	13.07.2017
Ort:	Flughafen Sylt
Luftfahrzeug:	Flugzeug
Hersteller / Muster:	Beech Aircraft / Beech 95-B55
Personenschaden:	ohne Verletzte
Sachschaden:	Luftfahrzeug leicht beschädigt
Drittschaden:	keiner
Aktenzeichen:	BFU17-0885-7X

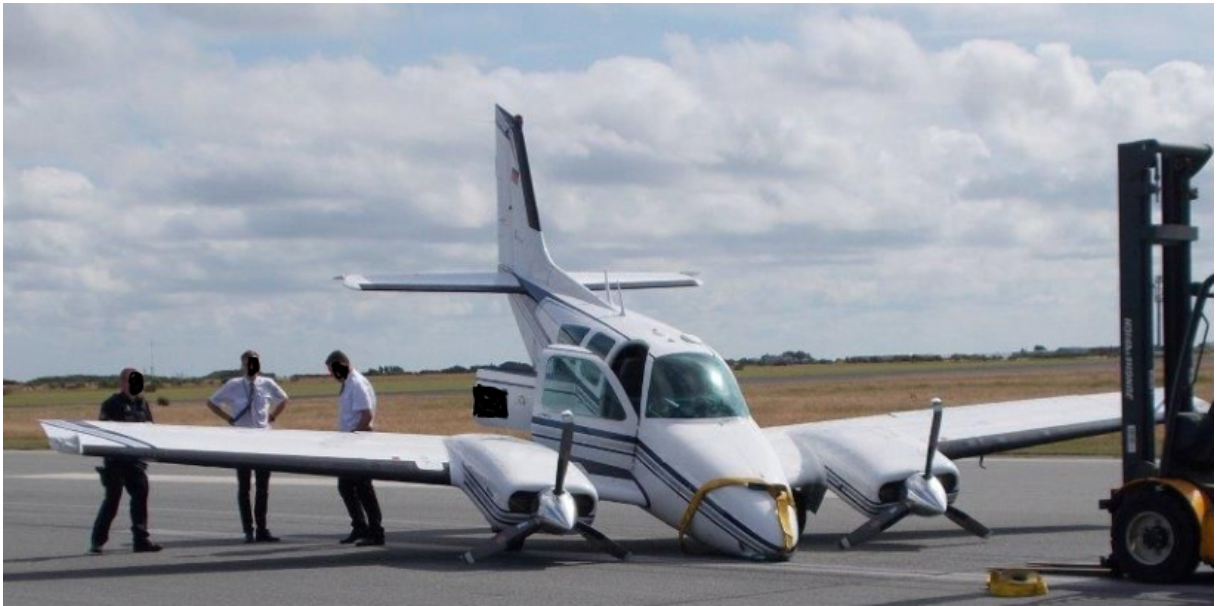
Beim Aufsetzen kollabierte das Bugrad und das Luftfahrzeug kam auf der Landebahnmittellinie zum Stehen. Dabei wurde das Luftfahrzeug leicht beschädigt.

Abb. 1: Unfallstelle

Das Luftfahrzeug stand auf dem Hauptfahrwerk in Landerichtung auf der Mittellinie der Piste 32. Das Bugfahrwerk war eingeklappt. Die inneren Fahrwerksklappen des Hauptfahrwerkes waren halb geöffnet. An beiden Triebwerken waren alle Propellerblätter an den äußeren Enden nach hinten gebogen. Nach dem Anheben des Flugzeugbuges wurde festgestellt, dass die Bugnase durch die Bodenberührung an der Unterseite abgeschliffen war. Weitere Beschädigungen fanden sich am Auspuff der Heizung im Bug und an den Fahrwerksklappen des Bugfahrwerkes.

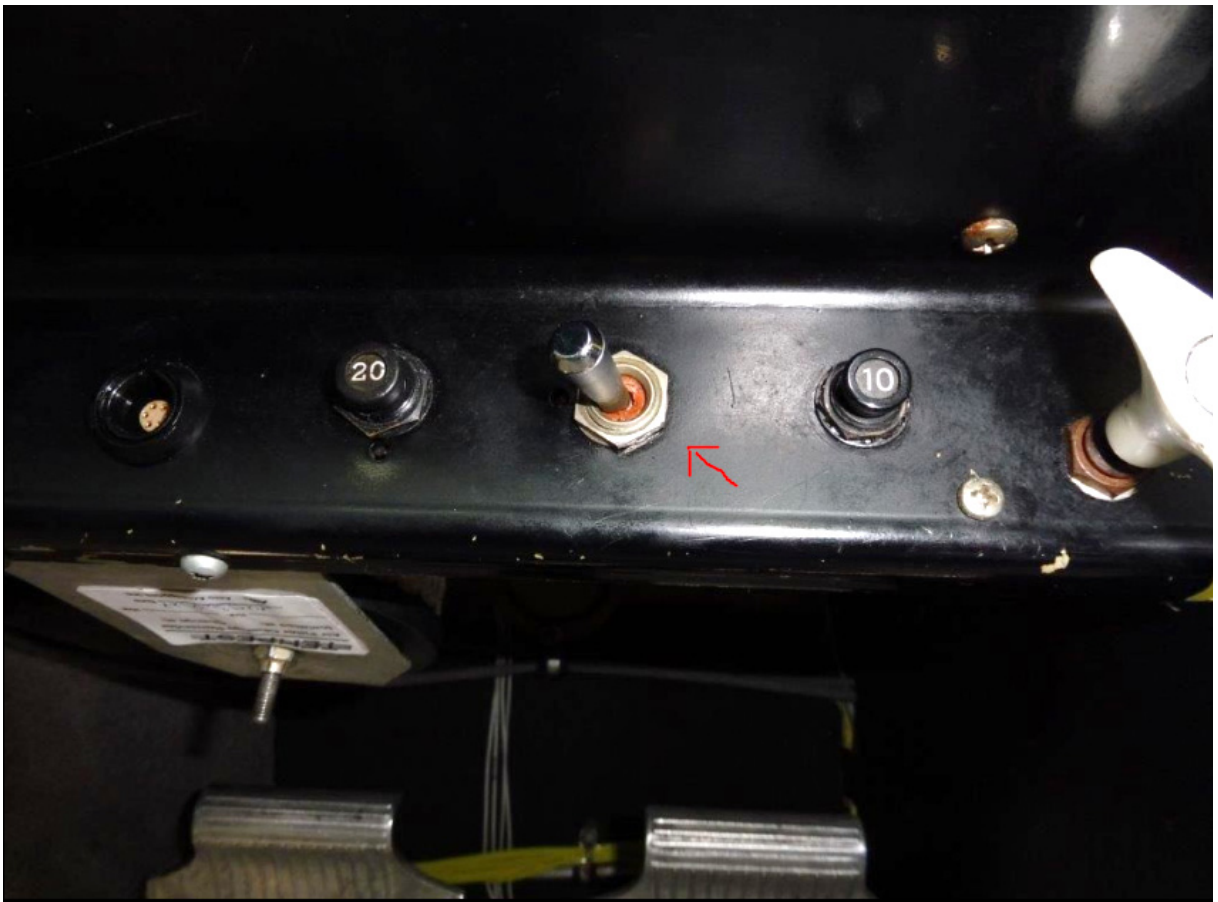
Zur Stromerzeugung verfügt das Flugzeug über zwei Wechselstromgeneratoren (Alternators), die durch einen gemeinsamen Spannungsregler gesteuert werden. Fällt der Regler aus, stehen beide Wechselstromgeneratoren nicht mehr zur Verfügung. Laut Notfall-Checkliste (Illumination of Overvoltage or Alternator Out Light(s), AFM Section 3-11) muss dann auf den anderen Regler umgeschaltet werden, damit beide Wechselstromgeneratoren wieder verwendet werden können. Der Wahlschalter für die beiden Regler befindet sich unterhalb des Armaturenbrettes.

Abb. 2: Wahlschalter der Regler mit rotem Pfeil markiert

gefunden. Der sich unterhalb des Instrumentenbrettes befindende Auswahlschalter der Regler für die Wechselstromgeneratoren (Alternatoren) stand in Stellung 1.

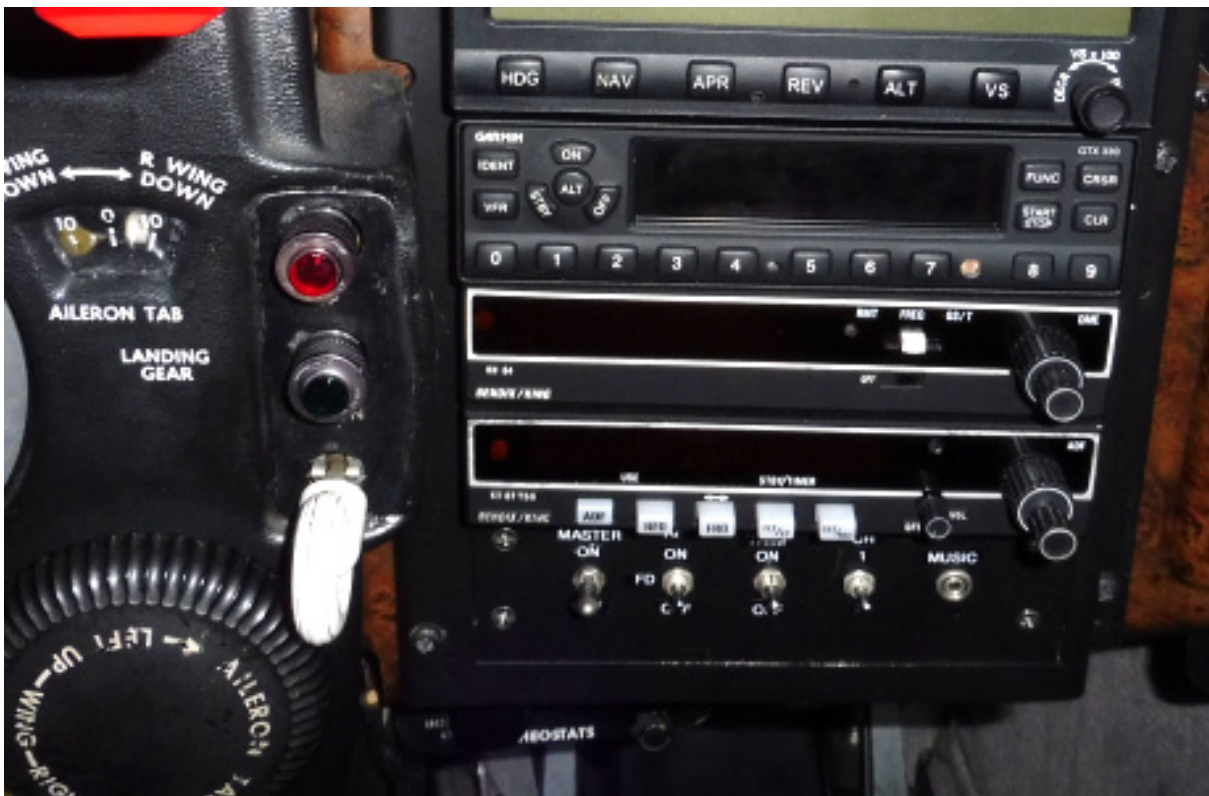
Das Muster hat die Besonderheit, nur über eine einzelne grüne und eine rote Lampe zu verfügen, die den Status aller drei Fahrwerksbeine anzeigt (Abb. 3). Abweichend zu modernen Flugzeugen gibt es bei diesem Flugzeug keine Anzeige für ein sich im Transit befindendes Fahrwerk, d.h. keine der Lampen der Fahrwerksanzeige leuchtet. Eine rote Lampe bedeutet, dass das Fahrwerk eingefahren ist. Die grüne Lampe leuchtet, wenn das Fahrwerk vollständig ausgefahren und verriegelt ist.

Abb. 3: Lampen der Fahrwerksanzeige

Ein ausgefahrenes und verriegeltes Fahrwerk wird bei diesem Flugzeugmuster ausschließlich durch die eine einzelne grüne Fahrwerkslampe angezeigt.

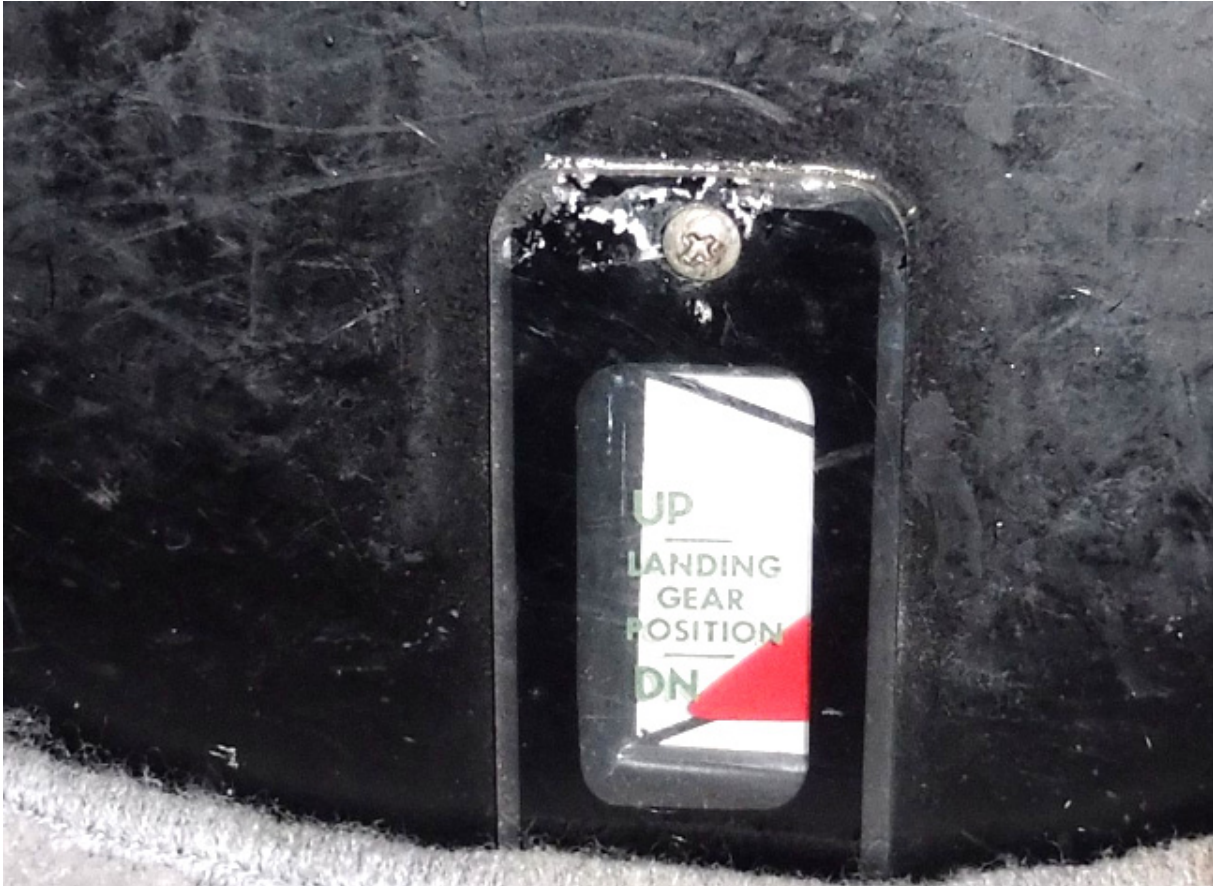
Im Fußraum des Cockpits befindet sich ein mechanischer Fahrwerksstellungsanzeiger (Abb. 4), der die Position des Bugfahrwerks anzeigt. Dieser Stellungsanzeiger ist über einen Draht mit dem Tie-Rod des Bugfahrwerkes gekoppelt, und neigt konstruktionsbedingt zu Ungenauigkeiten (Reibung, Verbiegung). Eine zuverlässige Aussage, ob das Fahrwerk verriegelt ist, kann über dieses Anzeigegerät nicht getroffen werden.

Abb. 4: Fahrwerksstellungsanzeiger des Bugfahrwerks beim Eintreffen der BFU

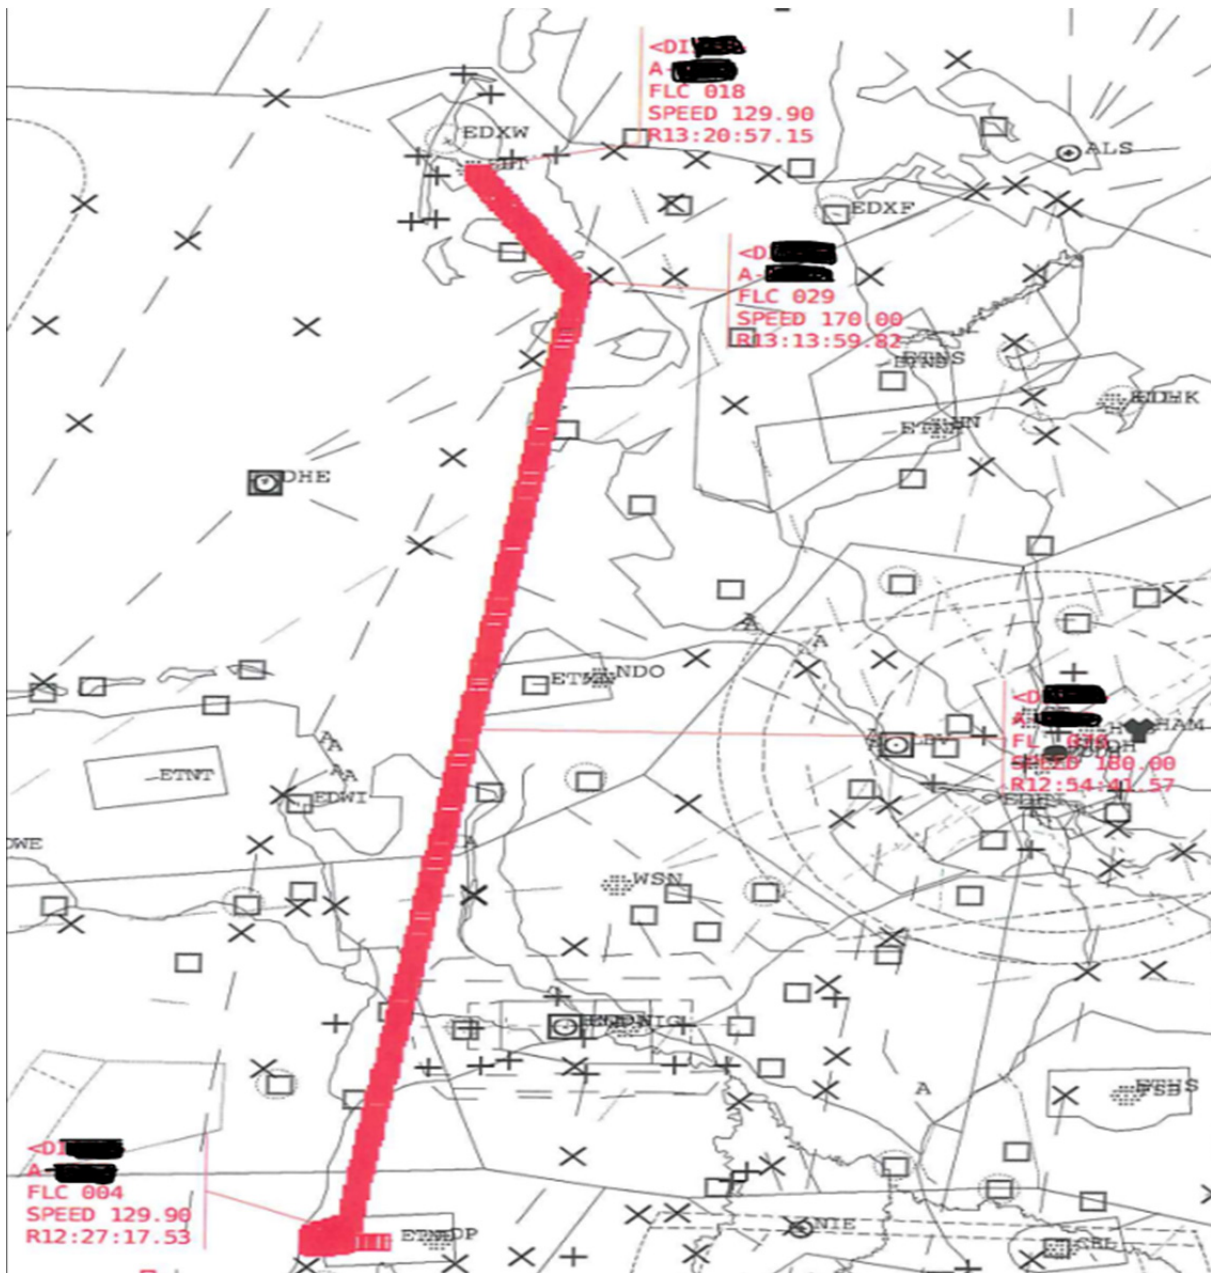
Die aufgezeichneten Radardaten endeten nahe dem Zielflughafen unterhalb einer Flughöhe von 1 800 ft AMSL

Abb. 5: Flugweg

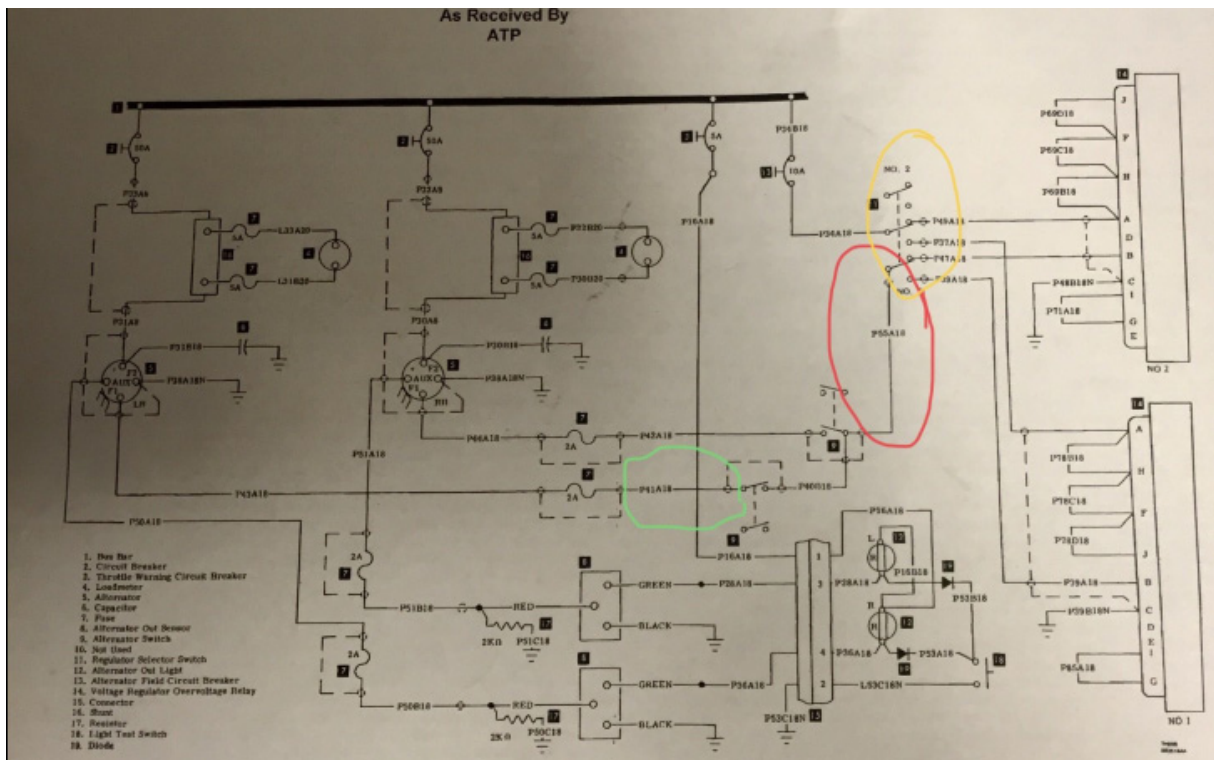
Nach dem bei der Reparatur des Flugzeuges unbeschädigte Triebwerke installiert worden waren, konnte die Funktion der Regler des elektrischen Systems überprüft werden. Dabei stellte der Instandhaltungsbetrieb fest, dass die von den Reglern zu den Alternatoren führenden Kabel P55A18 und P41A18 beschädigt waren. Das Kabel P41A18 war intern auf die Schirmung kurzgeschlossen, was in der Folge zu einem Durchschmoren des Kabels P55A18 führte. Das Kabel P55A18 versorgte als einzige Leitung beide Alternatoren mit Feld-Erregerspannung. Aufgrund des durchgeschmorten Kabels P55A18 konnte das elektrische System nicht mit Strom aus den Alternatoren versorgt werden.

Abb. 6: Elektrisches System zeigt P41A18 (grün), P55A18 (rot), Regulator Selector Switch (gelb)
