# Untersuchungsbericht

Art des Ereignisses:	Unfall
Datum:	08. August 2017
Ort:	Augsburg
Luftfahrzeug:	Segelflugzeug
Hersteller / Muster:	Grob-Werke Burkhart Grob e. K. Unternehmensbereich Luft- und Raumfahrt / Grob 103 A „TWIN II ACRO“
Personenschaden:	eine Person schwer verletzt
Sachschaden:	Luftfahrzeug schwer beschädigt
Drittschaden:	keiner
Aktenzeichen:	BFU17-1049-3X

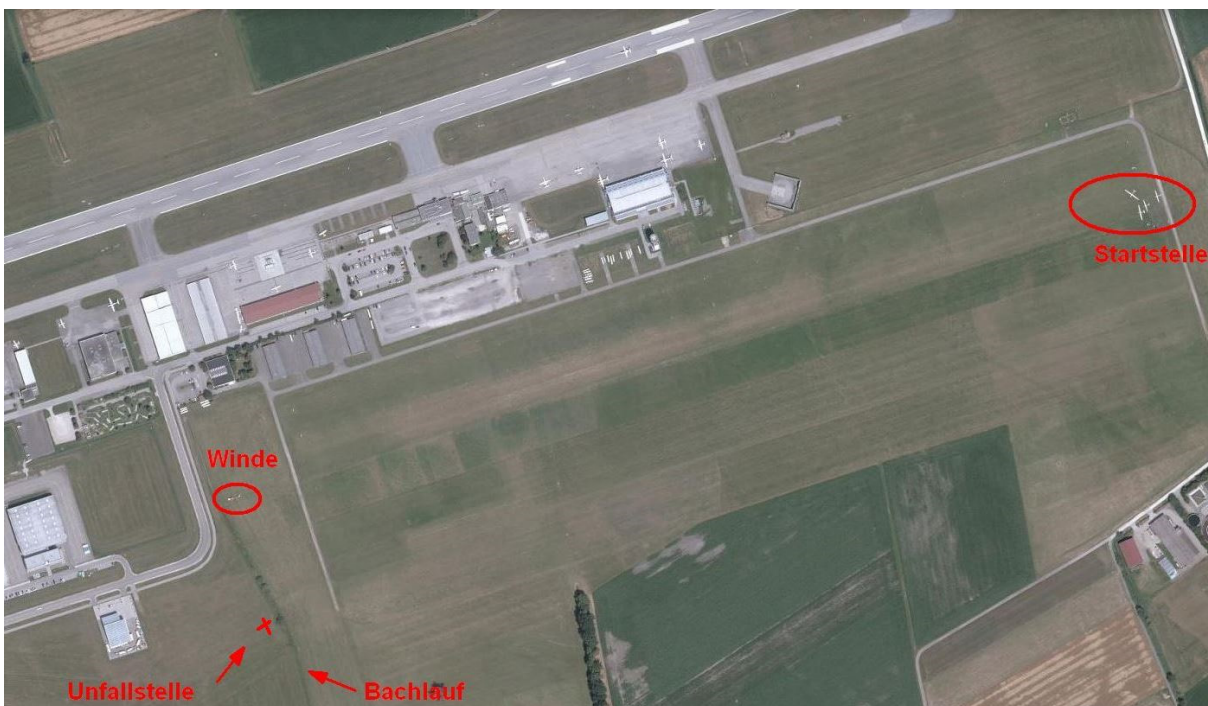
Die Flugschülerin fuhr beim Anflug zur Außenlandefläche die Bremsklappen wieder ein. Das Segelflugzeug kollidierte in geringer Flughöhe mit der linken Tragfläche mit Buschwerk und prallte anschließend mit einer deutlichen Drehung um die Hochachse nach links auf den Boden. Das Luftfahrzeug wurde dabei schwer beschädigt und die Flugschülerin erlitt Wirbelverletzungen.

Flugplatzübersicht mit Startstelle, Windenposition und Unfallstelle

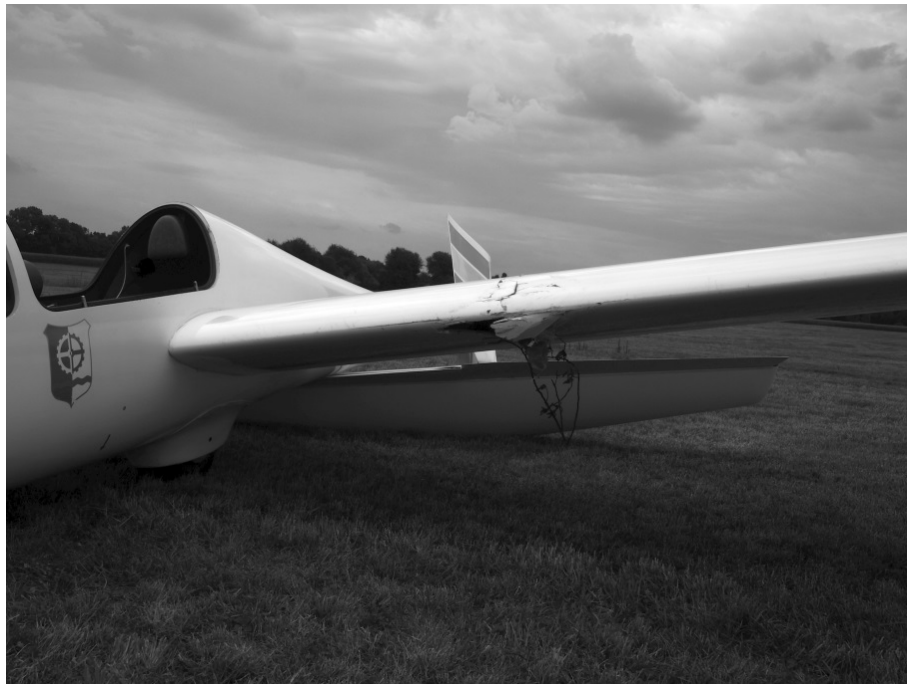
Die Unfallstelle befand sich außerhalb des Flugplatzgeländes auf einem Wiesengelände, ca. 1 200 m westlich von der Startstelle entfernt hinter einem Bachlauf mit Büschen. Das Segelflugzeug kam mit rechts abgelegter Tragfläche und der Flugzeuglängsachse nach Osten gerichtet in seine Endlage. Das komplette Leitwerk war von der Rumpfröhre unmittelbar vorm Seitenleitwerk abgedreht worden. An der Vorderseite der linken Tragfläche, ca. einen Meter von der Flächenwurzel entfernt, war die Beplankung mehrfach aufgeplatzt und in den Rissen befanden sich Zweige, die der Kollision mit dem Buschwerk zugeordnet werden konnte.

Beschädigung der linken Tragfläche durch Hindernisberührung
