Untersuchungsbericht

Art des Ereignisses:	Unfall
Datum:	9. September 2017
Ort:	Flugplatz Straubing-Wallmühle
Luftfahrzeug:	Flugzeug
Hersteller / Muster:	Cirrus Design Corporation / SR 22
Personenschaden:	ohne Verletzte
Sachschaden:	Luftfahrzeug schwer beschädigt
Drittschaden:	Flugplatzbegrenzung beschädigt, Schaden durch ausgetretenen Kraftstoff
Aktenzeichen:	BFU17-1231-CX

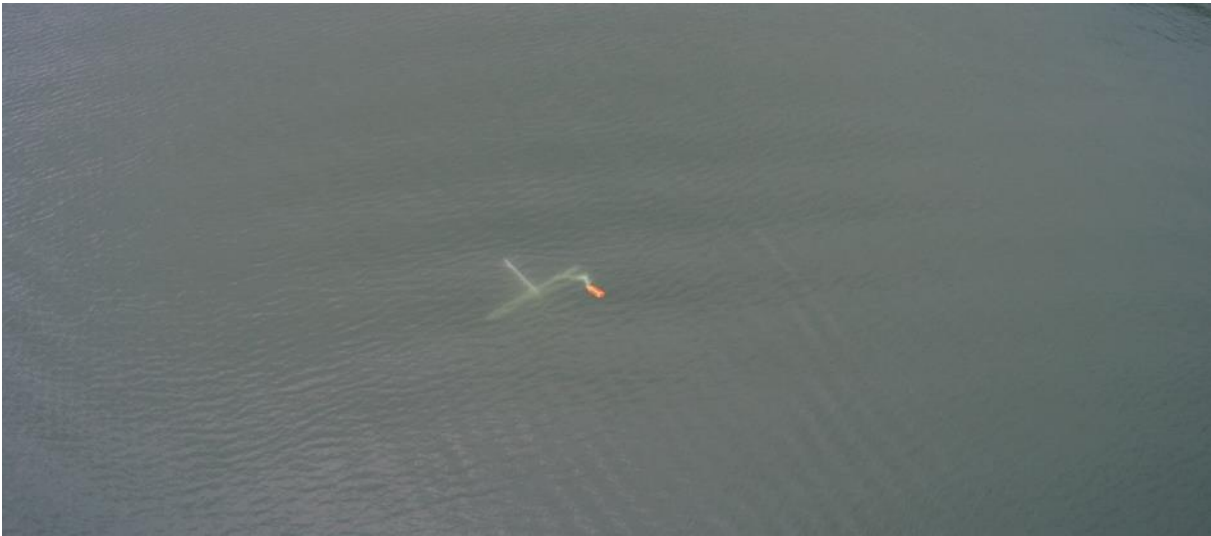
Die Unfallstelle lag etwa 100 m südlich der Piste in einem Teich. Etwa 600 m westlich der Schwelle der Piste 27 war das Luftfahrzeug annähernd senkrecht in dem Teich versunken.

Unfallstelle

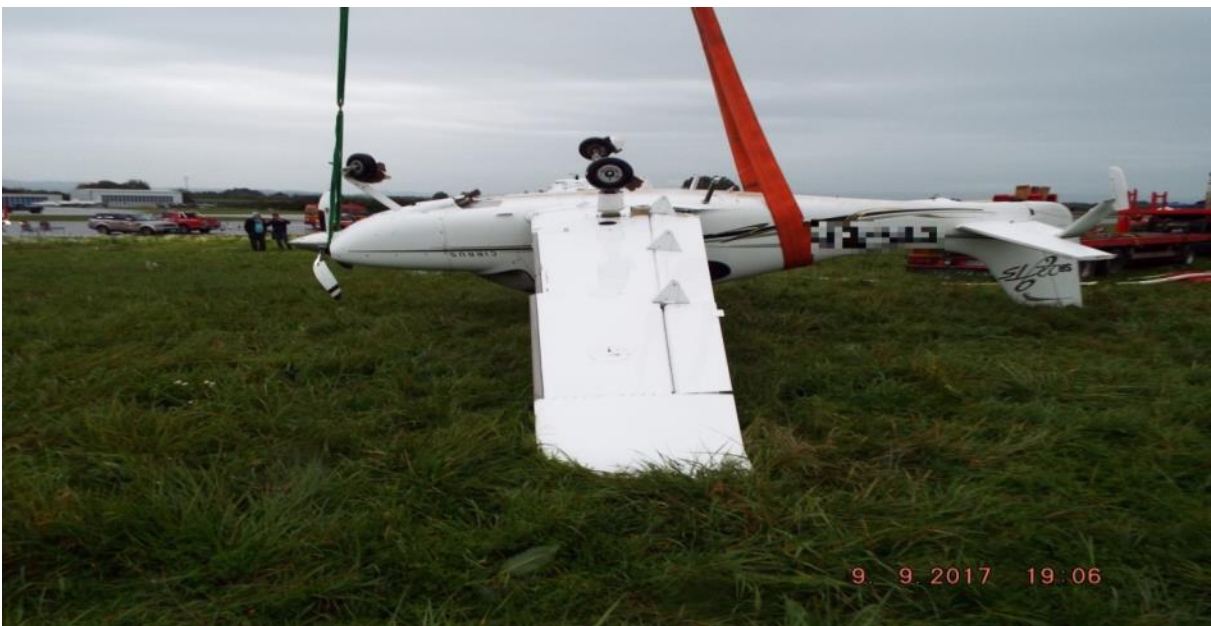
Luftfahrzeug, während der Bergung

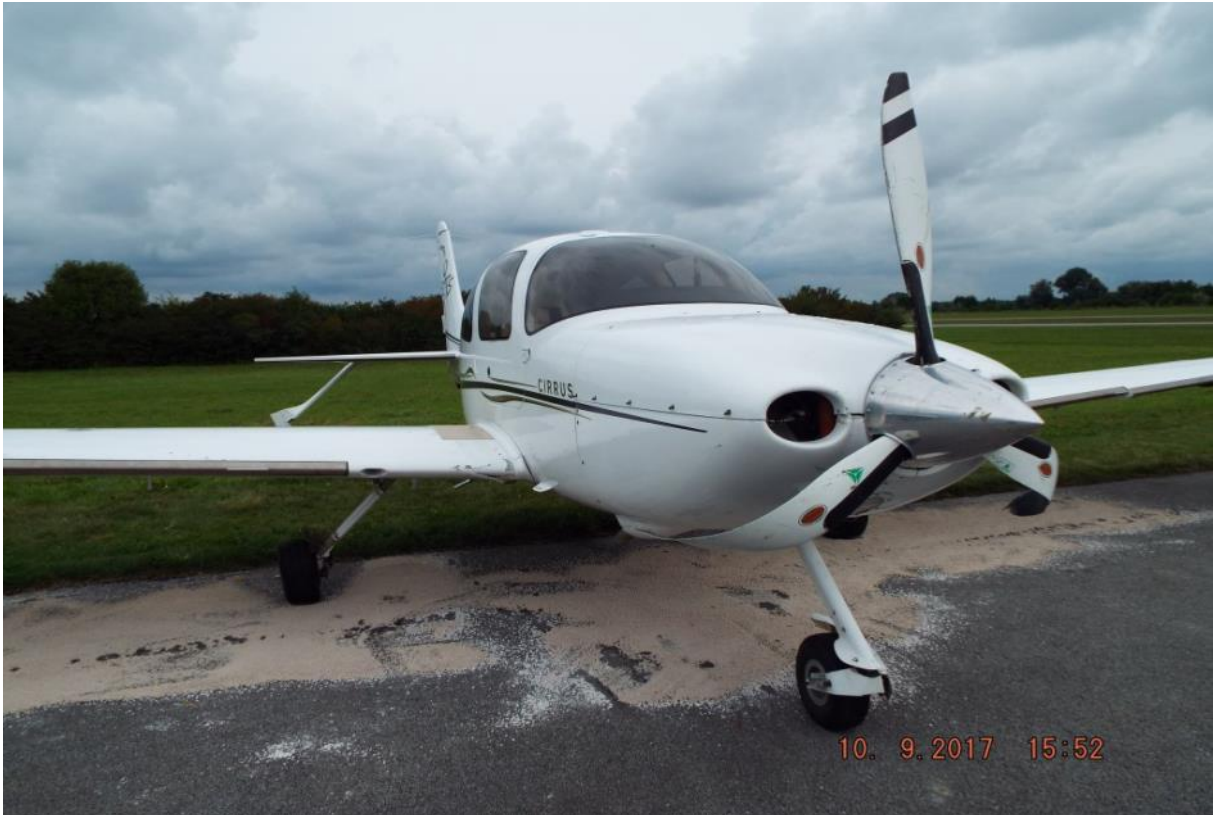
Luftfahrzeug nach der Bergung

Der Rumpf war zerkratzt und an einigen Stellen delaminiert. Zwei der drei Propellerblätter waren nach hinten gebogen; alle drei wiesen Beschädigungen auf.

Die rechte Höhenruderklappe war etwa in der Mitte nach unten abgeknickt.

Die linke Tragfläche war im Bereich des Randbogens verformt und gesplittert. Etwa 40 cm vom Randbogen entfernt wies sie ein Loch auf.

Die Tragflächenvorderkanten beider Tragflächen waren verformt und im Wurzelbereich delaminiert.

Die Fahrwerksverkleidungen waren beschädigt und abgerissen.
