# Untersuchungsbericht

Art des Ereignisses:	Unfall
Datum:	10. September 2017
Ort:	Hockenheim
Luftfahrzeug:	Segelflugzeug
Hersteller / Muster:	Rolladen-Schneider / LS 8-a
Personenschaden:	eine Person tödlich verletzt
Sachschaden:	Luftfahrzeug zerstört
Drittschaden:	keiner
Aktenzeichen:	BFU17-1240-3X

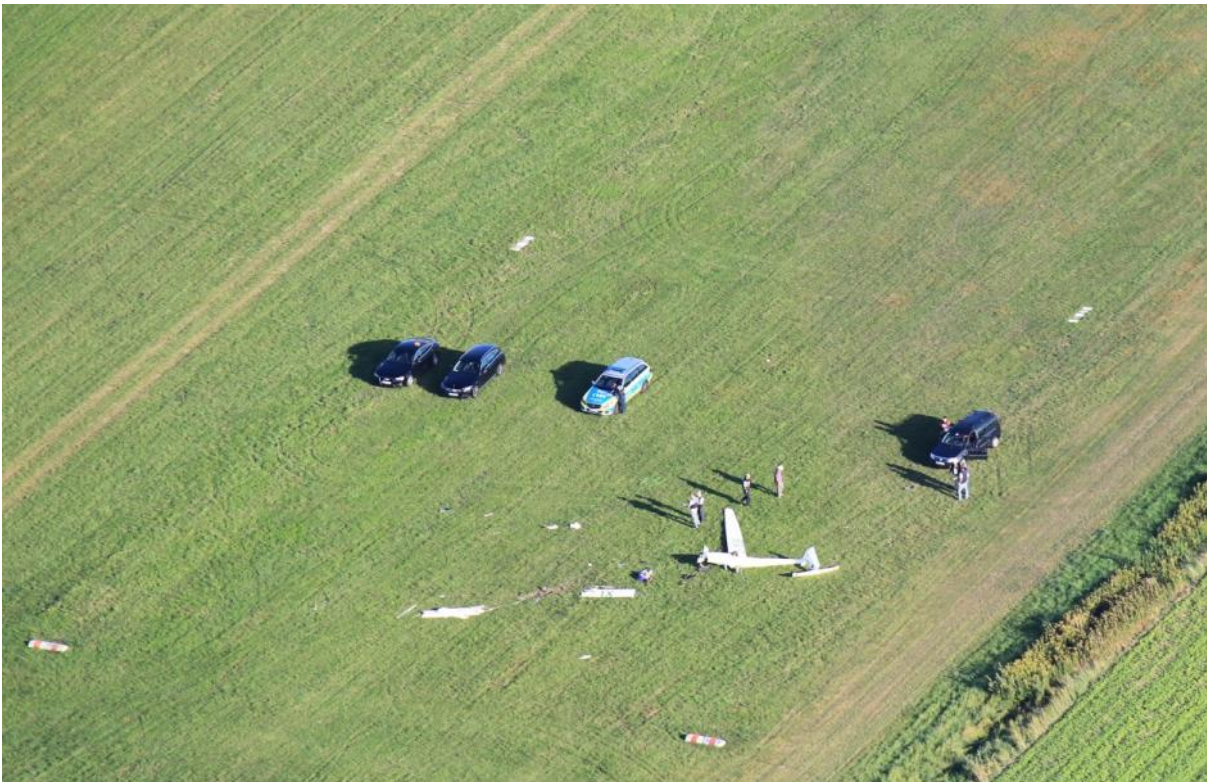
Unfallstelle

Zu Beginn des Windenstarts ist von Zeugen beobachtet worden, wie das Segelflugzeug normal angeschleppt wurde und anschließend ohne erkennbare Besonderheiten abhob. Sie gaben an, dass das Segelflugzeug jedoch schon in einer geringen Flughöhe in einen sehr steilen Schleppflug überging und dabei nach rechts abkippte. Von der Startstelle ca. 200 m entfernt folgte ein fast senkrechter Aufprall des Segelflugzeuges auf der Graspiste des Flugplatzes. Das Luftfahrzeug wurde dabei zerstört und der Pilot verstarb an der Unfallstelle.

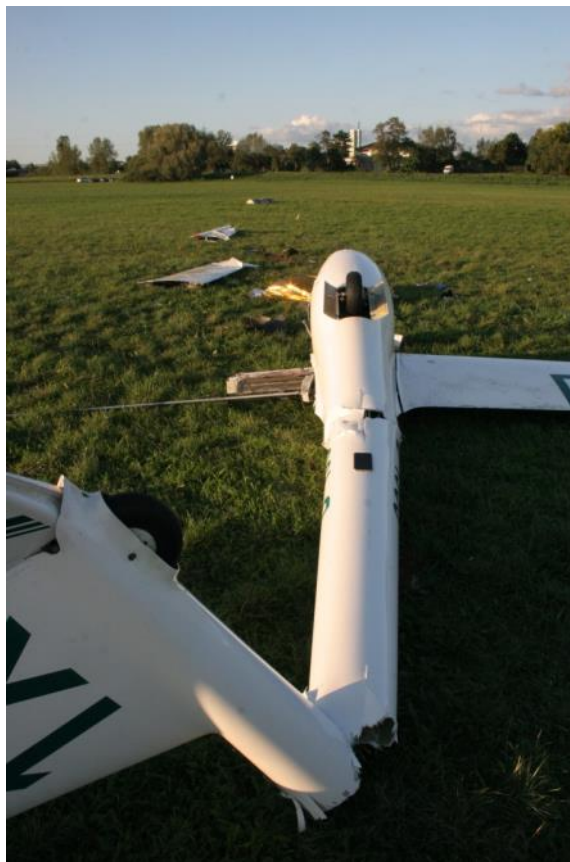
Unfallstelle

Das Segelflugzeug prallte ca. 200 m von der Startstelle entfernt auf den Boden. Die ersten Berührungen erfolgten dabei mit der rechten Tragfläche und dem Cockpit. Auf der Oberseite liegend kam das Segelflugzeug in seine Endlage. Der Pilot wurde aus dem Cockpit geschleudert und lag ca. 2 m neben dem Wrack. Der rechte Tragflügel wurde beim Aufprall vom Rumpf abgetrennt und zerstört. Der vordere Cockpitbereich war zertrümmert. Der Trimmhebel wurde in der Position „schwanzlastig“ vorgefunden. Die Rumpfröhre war ca. 1,5 m vor dem Leitwerk und im Bereich der Flügelhinterkante durchgebrochen. Das abgetrennte Leitwerk war nahezu unbeschädigt. Das Fahrwerk war ausgefahren und das Windenseil war vom Segelflugzeug getrennt.

Alle Bauteile des Segelflugzeuges waren innerhalb einer Fläche von 30 m x 15m verteilt. Die Ruderanschlüsse und Steuereinrichtungen wurden überprüft. Bei der Untersuchung ergaben sich keine Hinweise auf technische Mängel am Luftfahrzeug.
