Untersuchungsbericht

Art des Ereignisses: Schwere Störung
Datum: 11.05.2018
Ort: Anflugbereich Flughafen Mönchengladbach

Luftfahrzeug 1: Motorflugzeug
Hersteller: Cirrus Design Corporation
Muster: SR 22

Personenschaden: keiner
Sachschaden: keiner
Drittschaden: keiner
Aktenzeichen: BFU18-0542-GX

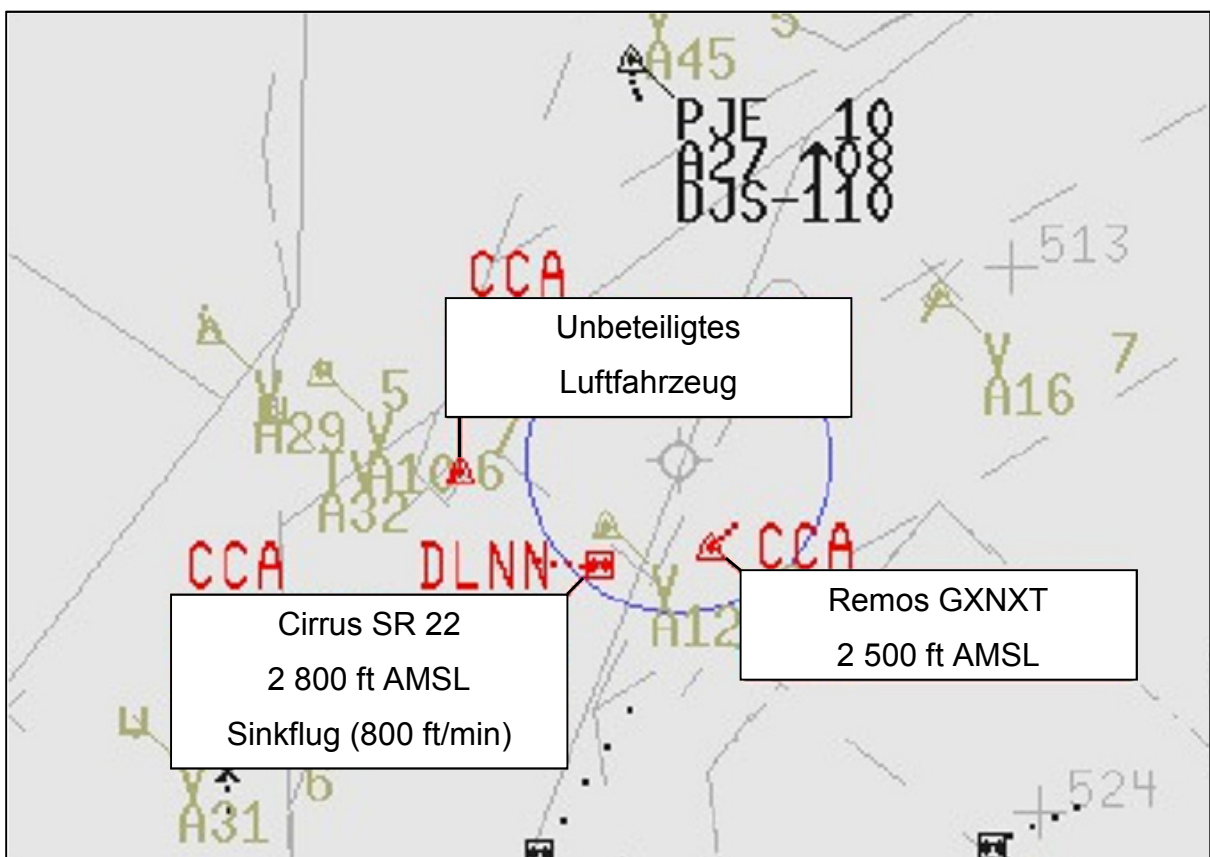
Um 15:46:03 Uhr löste das bodengestützte Kollisionswarnsystem (Short Term Conflict Alert (STCA)) am Lotsenarbeitsplatz einen Alarm (predicted STCA) aus. Dabei werden die betroffenen Radarziele auf dem Sichtgerät des Lotsenarbeitsplatzes grün eingefärbt und ein Warnton wird erzeugt. Zu diesem Zeitpunkt waren die beiden Luftfahrzeuge ca. 4,1 NM voneinander entfernt. Um 15:46:33 Uhr wechselte der Alarm von predicted auf current. Dabei ändert sich die Farbe der Radarziele von grün auf rot. Zu diesem Zeitpunkt waren die beiden Luftfahrzeuge ca. 2,2 NM voneinander entfernt und die Vektoren führten aufeinander zu.

Um 15:46:50 Uhr (Abb. 1) erhielt der Pilot des Motorflugzeugs von dem Lotsen die erste Verkehrsinformation bezüglich des Ultraleichtflugzeugs: „[...] *unknown VFR-traffic, twelve o'clock, one mile, moving left-right, two thousand five hundred feet. Do you have him in sight?*“ Der Pilot antwortete: „*Negative, [...].*“ Zu dieser Zeit waren die beiden Luftfahrzeuge ca. 1,2 NM voneinander entfernt und die Vektoren führten weiterhin aufeinander zu. Das Motorflugzeug befand sich weiterhin im Sinkflug und passierte 2 800 ft AMSL. Das Ultraleichtflugzeug flog in 2 500 ft AMSL.

Abb. 1: Darstellung des Bildschirmes am Lotsenarbeitsplatz um 15:46:50 Uhr

Ab einer Entfernung von 4,1 NM zwischen den beiden Luftfahrzeugen alarmierte das STCA. Bis zur ersten Verkehrsinformation vergingen 47 Sekunden nach dieser ersten Alarmierung. In dieser Zeit näherten sich die beiden Luftfahrzeuge bis auf 1,2 NM beziehungsweise 200 ft einander an.

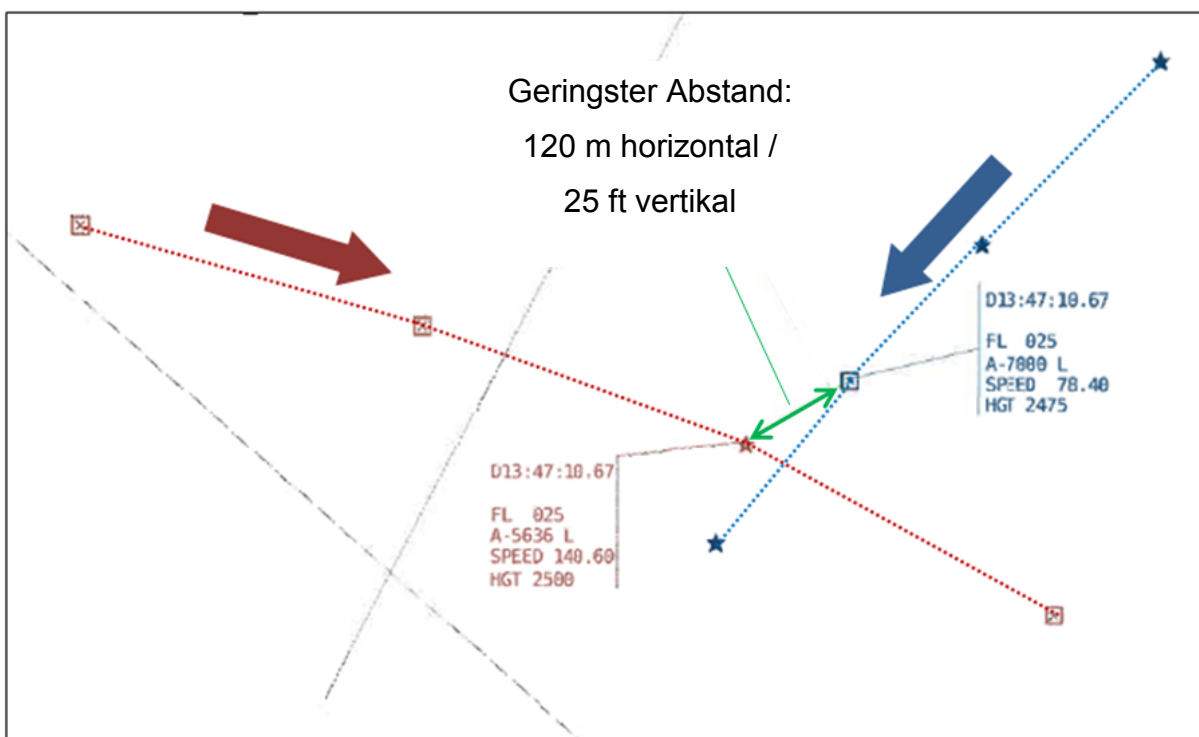
Um 15:46:58 Uhr erteilte der Lotse die zweite Verkehrsinformation: “[...] *traffic twelve o'clock, half a mile, opposite, two thousand five hundred indicated, not confirmed.*“ Zu diesem Zeitpunkt waren die beiden Luftfahrzeuge noch 0,7 NM voneinander entfernt. Das Motorflugzeug befand sich 200 ft oberhalb des Ultraleichtflugzeugs und beide Luftfahrzeuge waren weiterhin auf Kollisionskurs. Um 15:47:10 Uhr passierten sich die beiden Luftfahrzeuge (Abb. 2). Der Pilot des Motorflugzeugs meldete um 15:47:16 Uhr Sichtkontakt mit dem Ultraleichtflugzeug: “[...] *now have that aircraft in sight, very close.*“

Abb. 2: Radarplot mit Flugwegen: Motorflugzeug (rot), Ultraleichtflugzeug (blau)

Auf Basis dieser Daten wurde der geringste Abstand von 120 m horizontal und 25 ft ermittelt.
