# Untersuchungsbericht

Art des Ereignisses:	Unfall
Datum:	01.06.2018
Ort:	Bad Neuenahr-Ahrweiler
Luftfahrzeug:	Ultraleichtflugzeug
Hersteller / Muster:	Murphy Aircraft / Renegade 472 912 ULS
Personenschaden:	Pilot tödlich verletzt
Sachschaden:	Luftfahrzeug zerstört
Drittschaden:	Flurschaden
Aktenzeichen:	BFU18-0686-3X

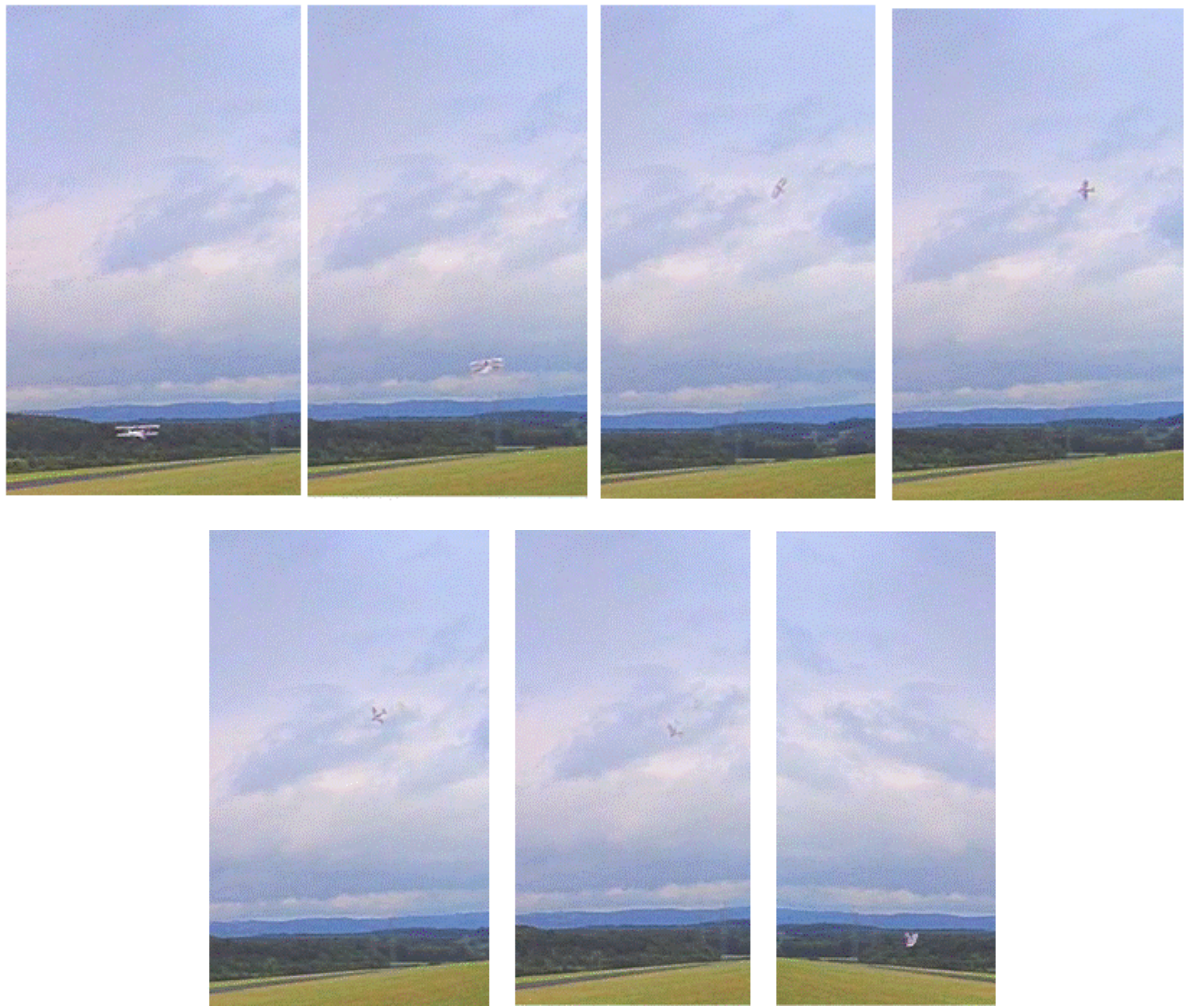
Der BFU liegen Aufzeichnungen mehrerer Überwachungskameras des Flugplatzes vor. Danach rollte das UL um 19:40<sup>1</sup> Uhr zum Start. Dieser erfolgte um 19:43 Uhr auf der Piste 28. Die Überwachungskameras nahmen 4 Überflüge in niedriger Höhe, bei denen jeweils am Bahnende eine hochgezogene Umkehrkurve geflogen wurde, auf. Um 19:47 Uhr, bei dem letzten Überflug der Piste in Richtung Osten, kippte das UL nach Erreichen des Scheitelpunktes der Kurve über die linke Tragfläche ab und verschwand nach 1,5 Umdrehungen auf einer trudelartigen Flugbahn unterhalb des Flugplatzniveaus aus dem Aufzeichnungsbereich der Kameras. Nach 20 Sekunden stieg im Bereich der Unfallstelle Rauch auf, der nach 40 Sekunden stärker wurde.

Abb. 1: Abkippssequenz des Ultraleichtflugzeuges, Aufzeichnung der Überwachungskamera/Webcam RW 28 auf dem Flugplatz in Blickrichtung Südwest Quelle: Flugplatzbetreiber

Der Pilot überflog mehrmals in geringer Höhe die Piste und zog anschließend jeweils steil nach oben. Mit der geringen Flughöhe wurden Sicherheitsreserven aufgegeben. Die durch Zeugen beobachteten Flugmanöver mit mehreren Überflügen über die Piste lassen den Schluss zu, dass auch die letzte Umkehrkurve eine durch den Piloten gewollte und gesteuerte Flugbewegung war. Der kurz vor dem Scheitelpunkt der Umkehrkurve eintretende Strömungsabriss und das nachfolgende Trudeln des ULs kamen für den Piloten überraschend. Die geringe Höhe reichte nicht aus, um eine kontrollierte Fluglage wiederherzustellen. Es gab keine Hinweise, dass der Pilot versucht hat, das Rettungssystem zu aktivieren.

Der Flugunfall ist darauf zurückzuführen, dass der Pilot mit dem Ultraleichtflugzeug in Bodennähe mehrere hochgezogene Umkehrkurven flog. Bei einer dieser Kurven in geringer Flughöhe geriet das Ultraleichtflugzeug in den überzogenen Flugzustand.

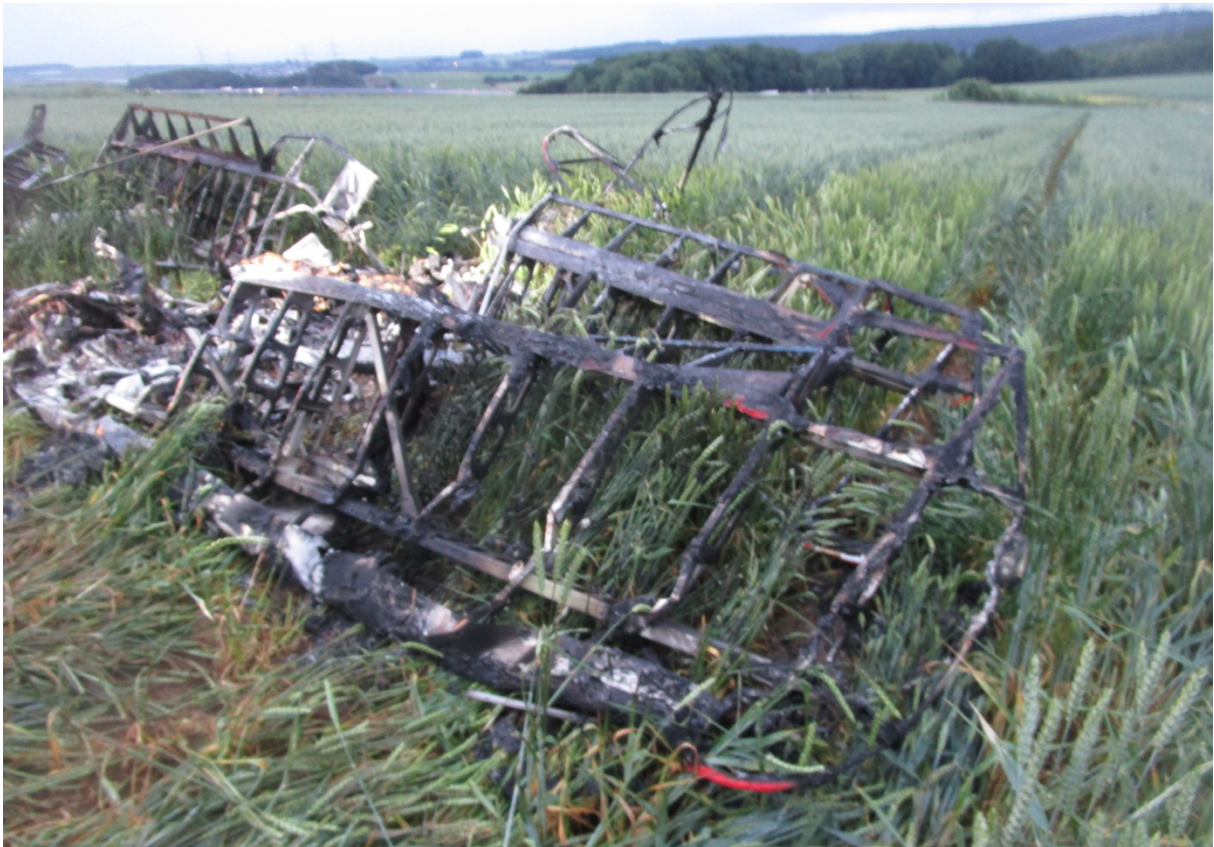
Die Unfallstelle lag ca. 150 m nordöstlich der Schwelle der Piste 28 in einem Getreidefeld.

Abb. 2: Unfallstelle mit ausgebranntem Wrack

Die Tragflächen des ULs lagen mit den Nasenkanten auf dem Boden. Die Tragflächen waren vom Rumpf getrennt und die Bespannung war verbrannt. Die linken Tragflächen waren Richtung Leitwerk gebogen. Das Rumpfvorderteil war nach vorne geknickt, wobei der Motor in südwestlicher und das Heck in nordöstlicher Richtung des Aufprallortes lagen. Der restliche Rumpf mit Leitwerk lag flach auf dem Boden. Die Steuerung war im Rumpf mehrfach gebrochen. Kraft- und Betriebsstoffe waren ausgetreten und hatten den Boden kontaminiert. Der Raketenmotor des Rettungssystems war ausgebrannt. Der Fallschirm befand sich verkohlt im Verpackungscontainer. Die Raketenhülse war mittig geborsten. Bei der Untersuchung des Wracks

durch die BFU konnte die Steuerung nachvollzogen werden. Aufgrund des hohen Zerstörungsgrades war eine technische Untersuchung nur eingeschränkt möglich.

Der geborstene Raketenmotor und der in der Hülle verschmorte Rettungsfallschirm belegen, dass der Raketenmotor infolge des Aufschlagbrandes ausgelöst wurde.
