Untersuchungsbericht

Art des Ereignisses:	Schwere Störung
Datum:	01.07.2018
Ort:	Verkehrsflughafen Dresden
Luftfahrzeuge:	1. Flugzeug 2. Flugzeug
Hersteller / Muster:	1. Cirrus Design / SR-22 2. Piper Aircraft / PA-28-181
Personenschaden:	keiner
Sachschaden:	keiner
Drittschaden:	keiner
Aktenzeichen:	BFU 18-0891-7X

Sachverhalt

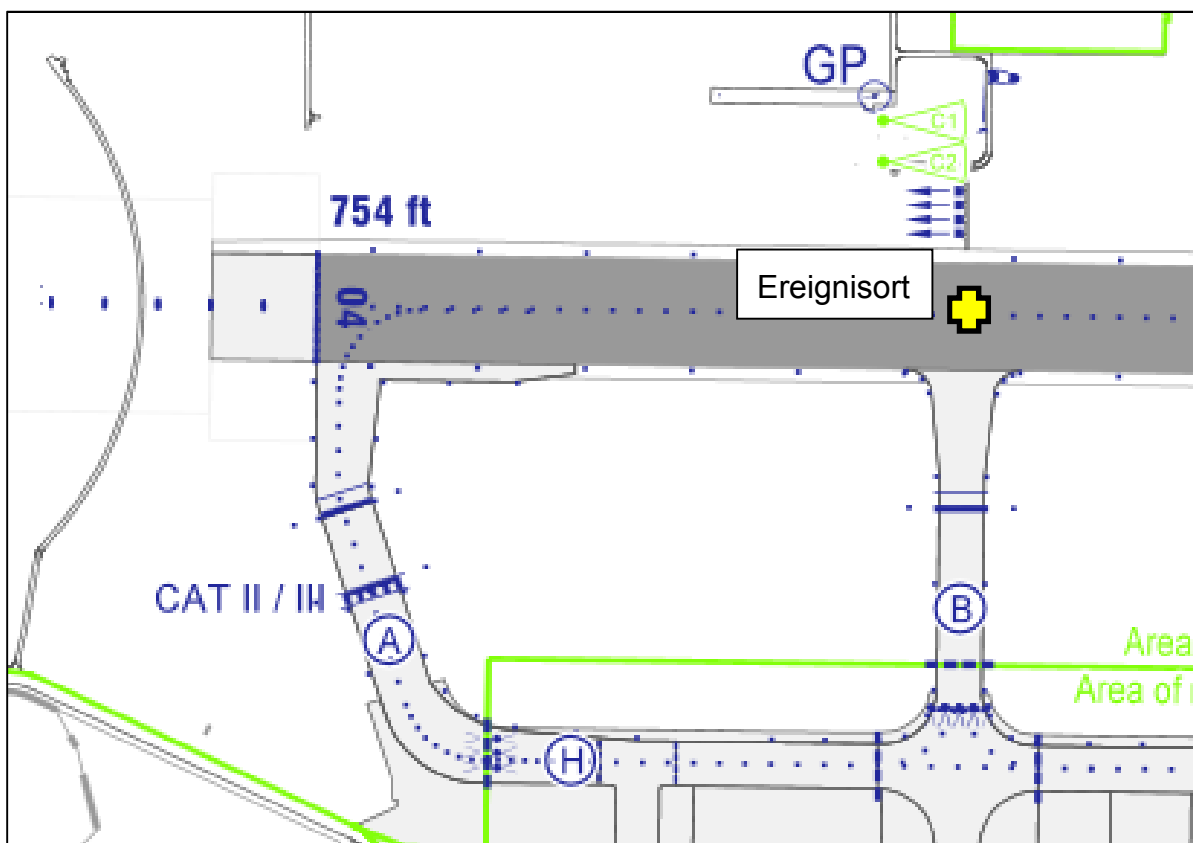
Abb. 1: Flughafen Dresden, Piste 04

Auf der Piste 04 kam es zu einer Annäherung einer landenden Piper PA-28 mit einer auf der Piste stehenden Cirrus SR-22. Die Piper passierte die Cirrus auf der rechten Seite.

Der Pilot der Cirrus gab an, dass er nach dem *Engine Run-up* zum Abflugpunkt B der Piste 04 gerollt sei. Er habe die ursprüngliche Freigabe falsch verinnerlicht. Wenige Augenblicke später sei das andere Flugzeug rechts an der Cirrus vorbeigerollt. Nach seiner Wahrnehmung war diese unmittelbar zuvor auf der Piste 04 gelandet. Dass er die Piper vorher nicht im Anflugsektor gesehen habe, konnte er sich nur dadurch erklären, dass er zu hoch in den Anflugbereich geschaut habe. Die Piper müsse sich zu diesem Zeitpunkt bereits im vorderen Bereich der Piste, zwischen den Rollwegen A und B, befunden haben.
