# Untersuchungsbericht

Art des Ereignisses:	Unfall
Datum:	11.08.2018
Ort:	Melle
Luftfahrzeug:	Flugzeug
Hersteller/Muster:	DynAero/MCR 01 Sportster
Personenschaden:	Pilot und Fluggast tödlich verletzt
Sachschaden:	Luftfahrzeug zerstört
Drittschaden:	Flurschaden
Aktenzeichen:	BFU18-1188-CX

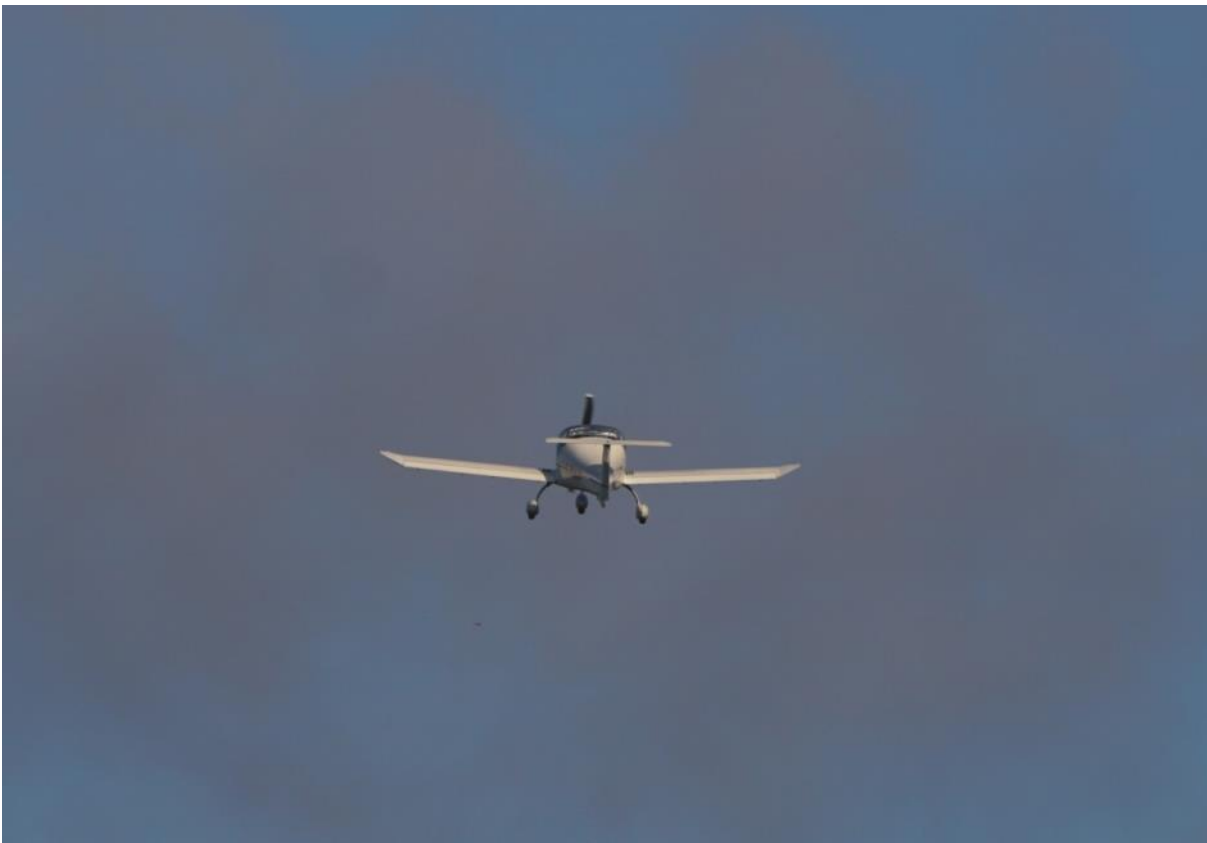
Ein Zeuge gab an, dass er beim Start ein normales Motorgeräusch wahrgenommen und das Flugzeug aufgrund des Gegenwindes zügig an Höhe gewonnen habe. Er habe es bis zur Flugplatzgrenze beobachten können. Der gesamte Startvorgang, vom Aufrollen auf die Piste bis zum Steigflug, wurde von dem Zeugen in einer Fotoserie dokumentiert (Abb. 1).

Abb. 1: Das letzte Foto der Fotoserie, aufgenommen etwa eine Minute nach Beginn des Startvorgangs

Die Flugzeit betrug etwa 2 Minuten. Die Fotoserie eines Zeugen belegt, dass der Start und der Steigflug völlig normal verliefen. Die BFU schließt aus den Zeugenaussagen und den Aufzeichnungen einer Überwachungskamera, dass das Flugzeug im Querabflug in einen stetigen Sinkflug in Normalfluglage übergegangen sein muss und diese bis zur Kollision mit den Bäumen erhalten blieb. Eine unkontrollierte Fluglage, etwa Abkippen oder trudelähnliche Flugzustände, können nach Auffassung der BFU ausgeschlossen werden.

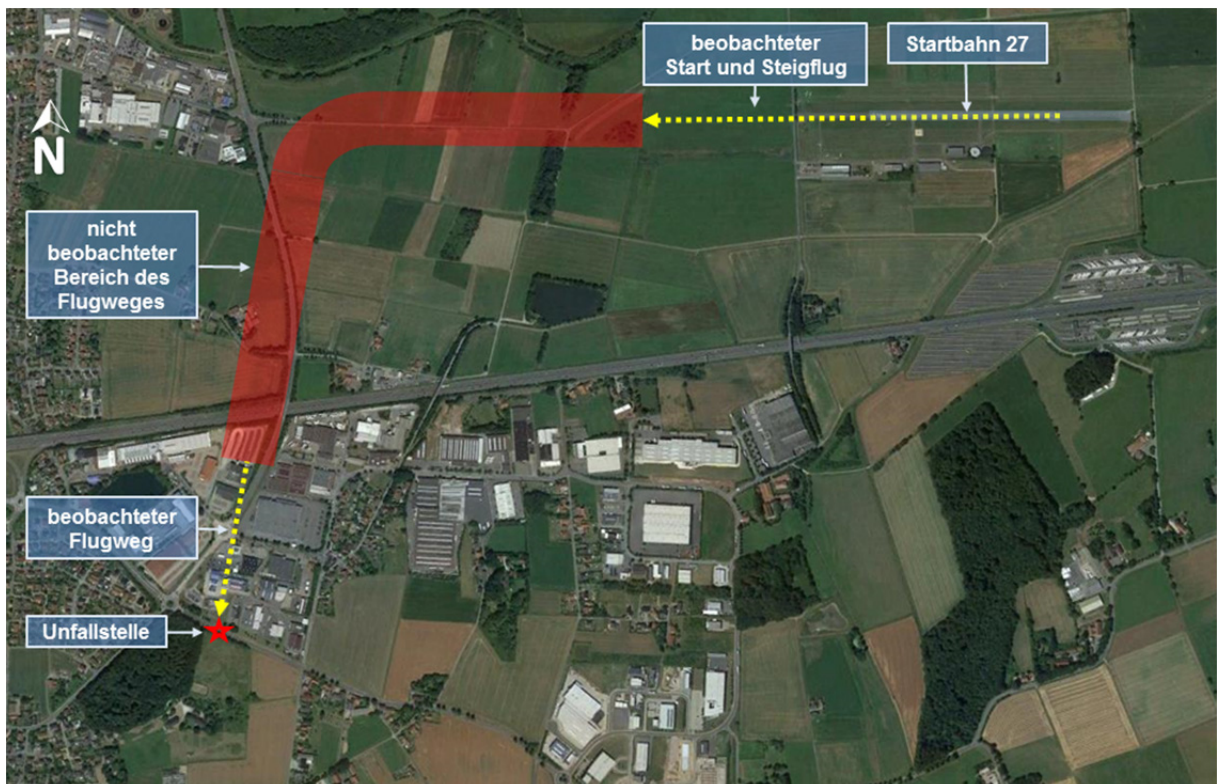
Zwei weitere Zeugen haben einen steilen Sinkflug unmittelbar vor dem Aufprall beobachtet (Abb. 2).

Abb. 2: Flugverlauf nach Zeugenaussagen

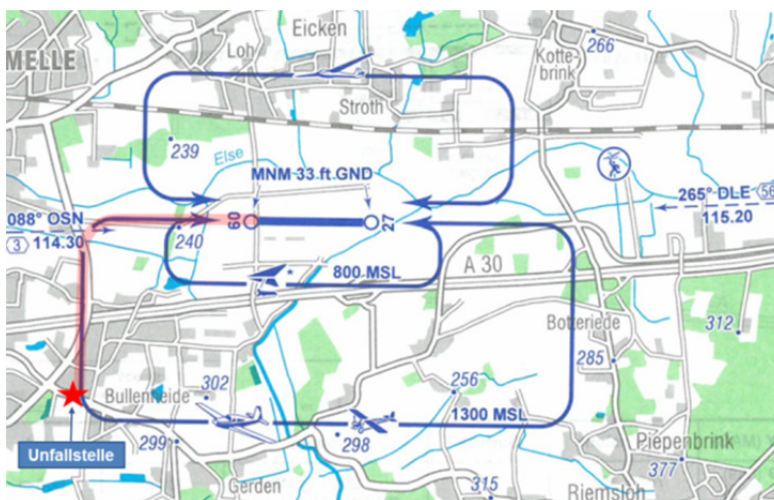
Abb. 3: Auszug aus der Sichtflugkarte Flugplatz Melle-Grönegau, Stand 10.07.2014 mit Einzeichnung des wahrscheinlichen Flugweges (rot schattiert) und der Unfallstelle

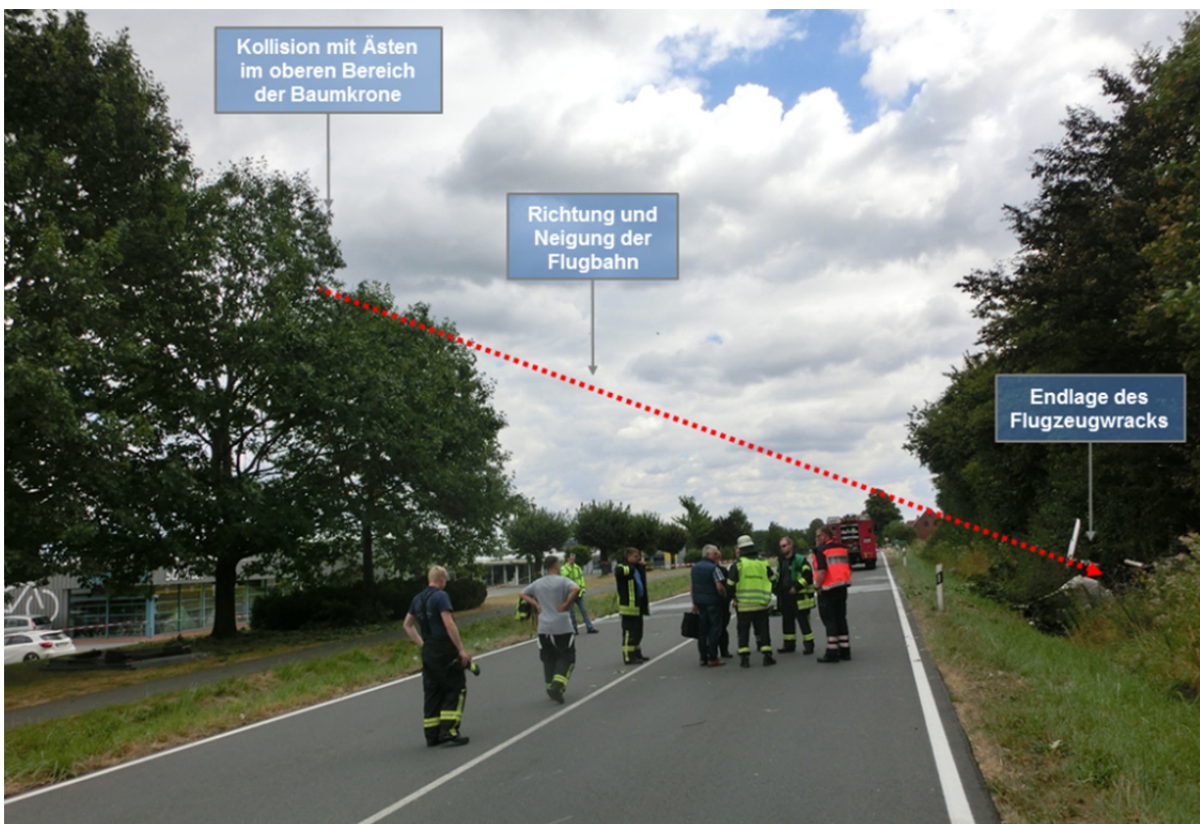
Abb. 4: Unfallstelle

Die Unfallstelle befand sich südwestlich des Sonderlandeplatzes Melle. Das Wrack des Flugzeuges lag an einer Böschung am Südrand einer Straße, die ein Gewerbegebiet tangierte. Beidseitig der Straße standen etwa 15 m hohe Bäume. Die Entfernung zur Schwelle der Piste 27 betrug etwa 2 400 m. Die Höhe der Unfallstelle entsprach etwa dem Flugplatzniveau (Abb. 4).

Am nördlichen Straßenrand waren Äste aus der Krone eines Baumes geschlagen worden, die sich in Richtung der Endlage des Wracks auf der Straße verteilt hatten.

Die Flug- und die daraus resultierende Aufprallrichtung betrug etwa 180°.

Der Cockpitbereich, der Rumpf, das Seitenleitwerk und die Tragflächen waren durch den Aufprall und die Brandeinwirkung zerstört. Am Höhenleitwerk war die Bepan-  
kung großflächig gebrochen.
