Untersuchungsbericht

Art des Ereignisses:	Unfall
Datum:	11.08.2018
Ort:	nahe Flughafen Braunschweig-Wolfsburg
Luftfahrzeug:	Segelflugzeug
Hersteller/Muster:	Alexander Schleicher GmbH & Co./Ka 6 CR
Personenschaden:	Pilot tödlich verletzt
Sachschaden:	Luftfahrzeug zerstört
Drittschaden:	keiner
Aktenzeichen:	BFU18-1190-3X

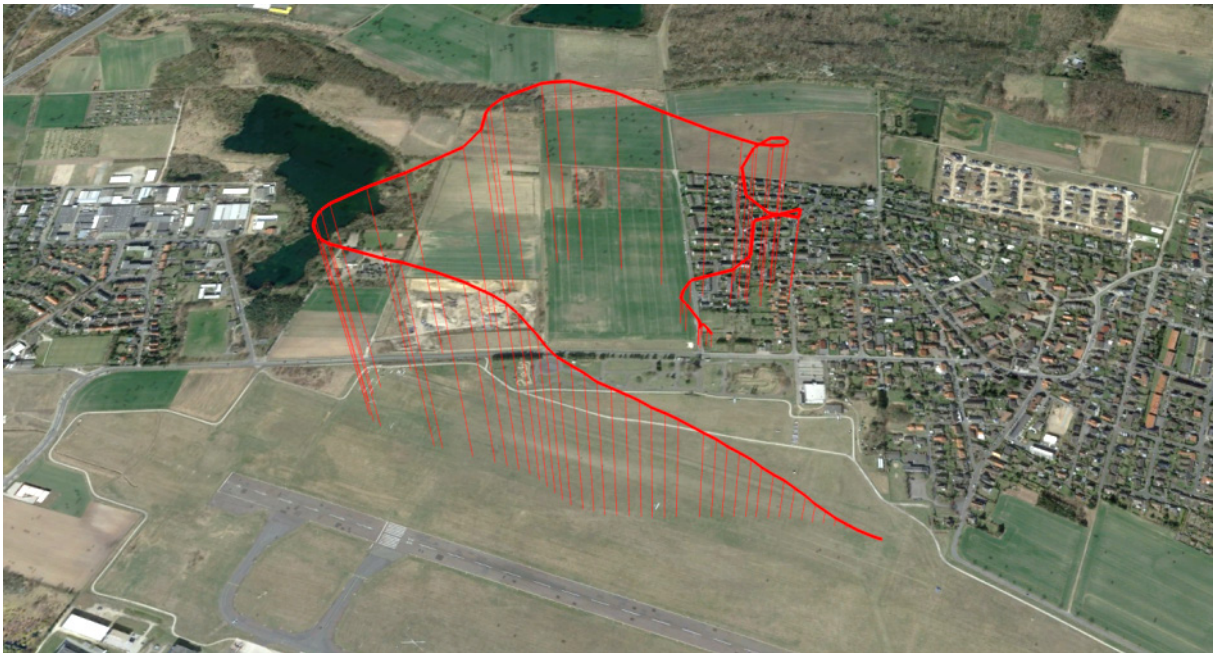
Abb. 1: Flugverlauf aus FLARM-Daten

Während dieser Flugphase beobachteten Zeugen Lageänderungen des Segelflugzeuges, die anfangs einem Seitengleitflug mit großer Schräglage entsprachen, und das Kollisionswarnsystem zeichnete eine Richtungsänderung nach links sowie Sinkraten zwischen 17 m/s und 26,7 m/s auf (siehe Abb. 1).

Die aufgezeichneten Daten wurden durch die BFU aus Gründen der Darstellbarkeit zwischen den Aufzeichnungsintervallen interpoliert und die Aufzeichnungsmarker wurden in die Graphen integriert. Daraus ergab sich der Flugverlauf in Abbildung 1.

Die Meldung des Piloten über Funk sowie die durch Zeugen beschriebenen Flugbewegungen des Luftfahrzeuges lassen den Rückschluss zu, dass sich die Steuerstange des gelösten Ruderanschlusses in der Rumpfkonstruktion verfang und blockierte. Die Aufzeichnungen des Kollisionswarngerätes, das einen rapiden Höhenverlust dokumentierte, bestätigen diese Annahme. Darauf deuteten ebenfalls die Spuren an der Unfallstelle hin, da die senkrechte rumpfseitige Steuerstange für das linke Querruder im Rumpf des Wracks des betroffenen Luftfahrzeuges unversehrt unterhalb des oberen Rumpfabschlusses gefunden wurde. Obwohl die BFU die Beschädigungen im Rumpfinneren nicht zweifelsfrei der Berührung mit der Steuerstange zuordnen konnte, ist davon auszugehen, dass sie sich während des Fluges dort verklemmt hatte. Aufgrund der Blockade des Querruders war das Segelflugzeug nach Ansicht der BFU nicht mehr steuerbar.

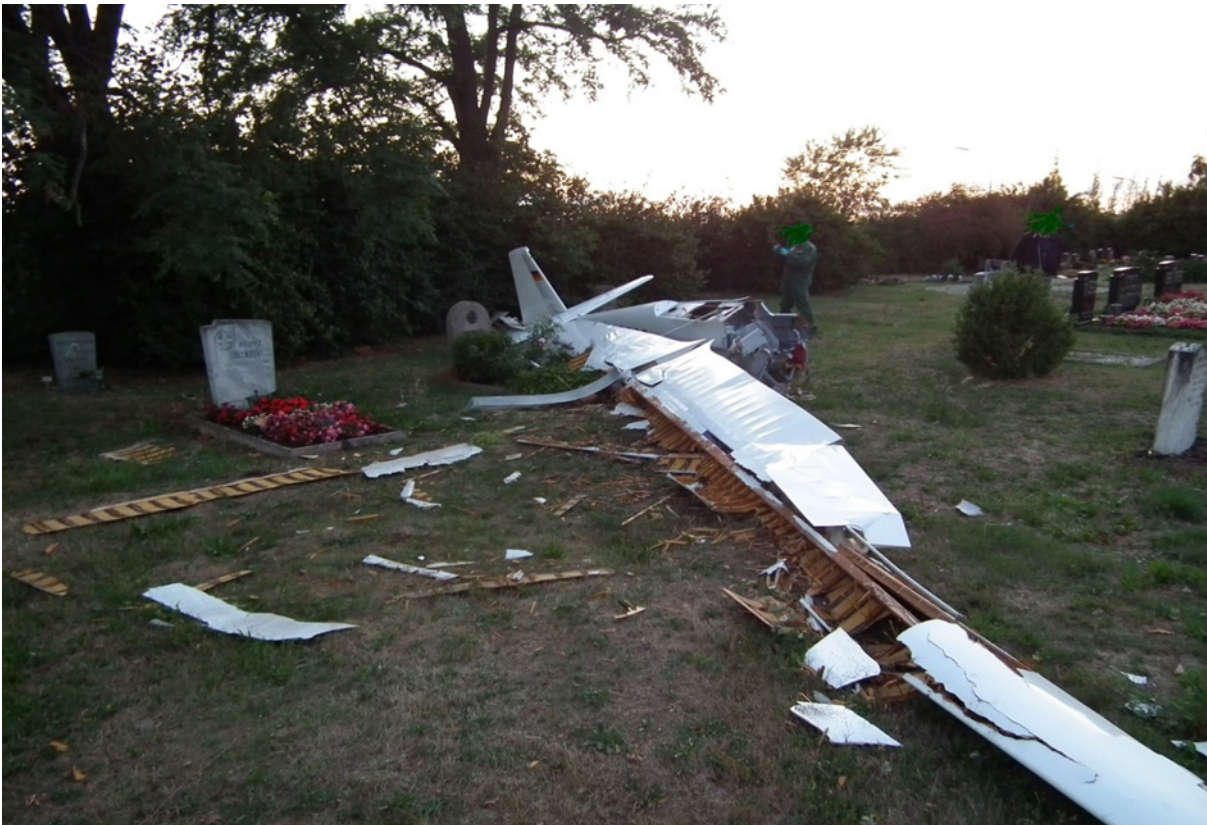
Abb. 2: Unfallstelle Hauptwrack

Die Trümmer verteilten sich auf einer Fläche von etwa 15 x 7 m und lagen ungefähr in Ost/West-Richtung. Der leicht beschädigte Leitwerksträger lag etwa parallel direkt neben den Trümmern der rechten Tragfläche. Seiten- und Höhenleitwerk waren beschädigt und noch mit dem Leitwerksträger verbunden.

Der Cockpitbereich war bis zur Tragfläche zerstört. Alle Bedienelemente der Steuerung waren abgerissen und/oder verbogen.

Die beiden Tragflächenhälften waren noch miteinander verbunden, aber zerstört. Der Holm der linken Tragflächenhälfte war etwa in der Mitte des Querruders gebrochen, der Holm der rechten Tragflächenhälfte war noch intakt. Die Beplankung hatte sich zum größten Teil von der Tragflächenstruktur gelöst.

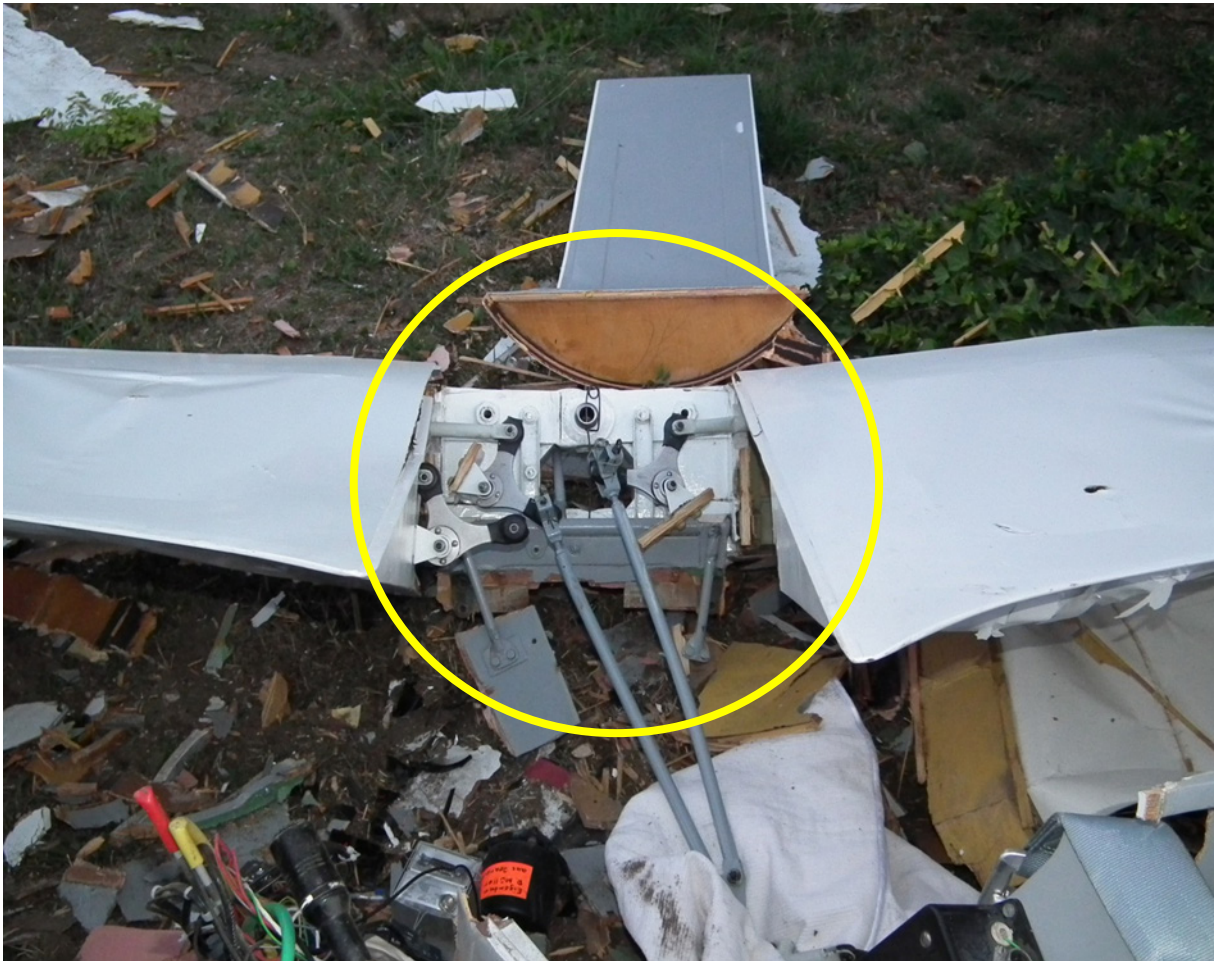
Abb. 3: Tragfläche Mittelteil, Anschlussbereich

Drei der vier Umlenkhebel der Ruder- und Bremsklappenanschlüsse waren aus der Befestigung gerissen, aber noch durch die Anschlussbolzen mit den Steuergestängen verbunden. Der Umlenkhebel des linken Querruders war nicht von der Wurzelrippe der linken Tragflächenhälfte abgetrennt.

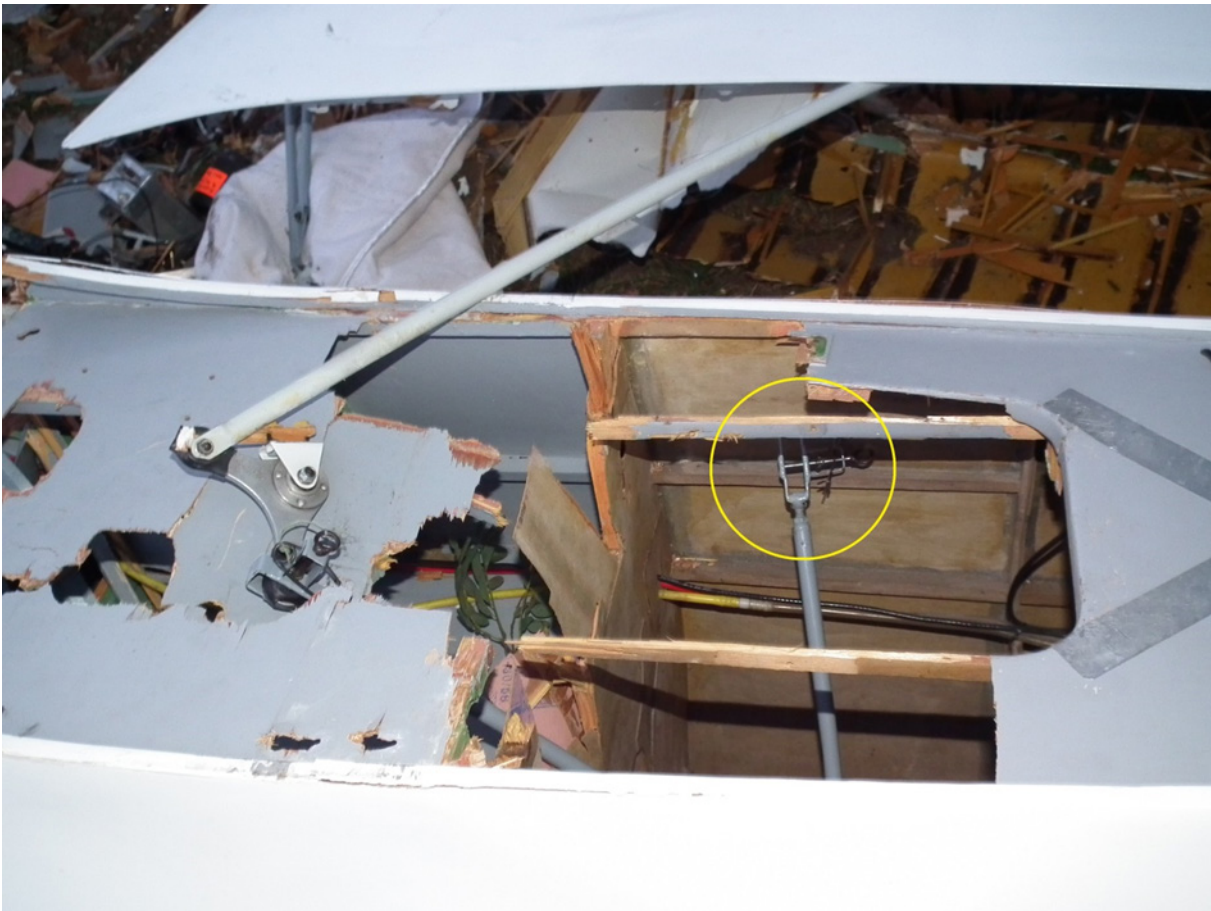
Abb. 4: Anschlussbereich im Rumpf, Querruderanschluss markiert

hebels ist die Verbindung des Rudergestänges in der Tragfläche mit einem Bolzen verschraubt. Es sind insgesamt vier derartige Anschlusseinheiten für die Verbindung von Querruder- und Bremsklappen mit ihre Bedienelementen vorhanden. Zum Anschluss muss der Bolzen des Verstellkopfes durch die Buchse des Umlenkhebels gesteckt werden. Der Bolzen muss dann mit einer Sicherungsnadel (Fokkernadel), die durch eine Bohrung des Bolzens und zwei Bohrungen des Verstellkopfes gesteckt und geschlossen wird, gesichert werden (siehe Abb. 3,4,5).

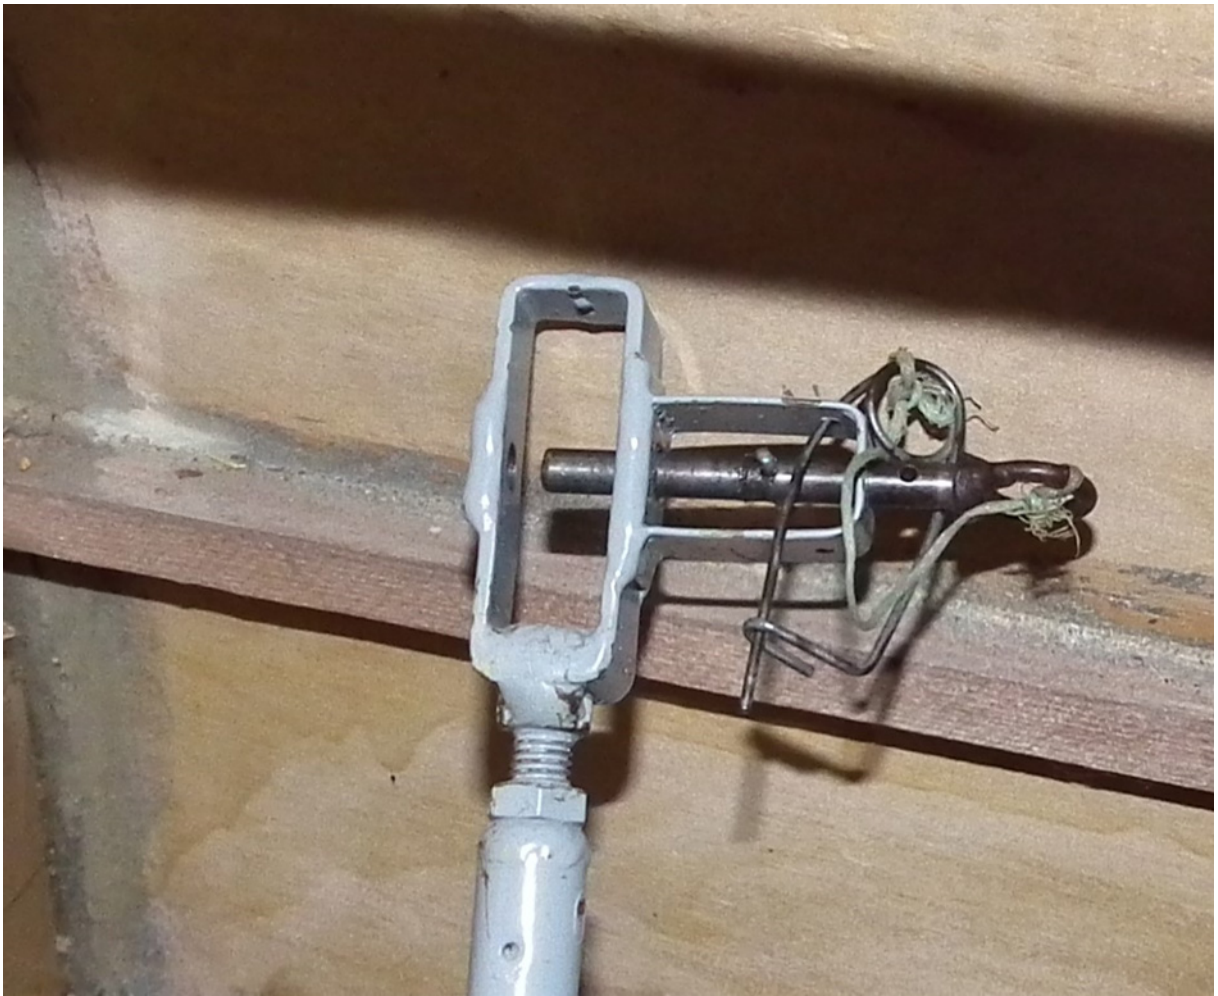
Der Verstellkopf für den Querruderanschluss des linken Querruders wurde vom Umlenkhebel gelöst an der unversehrten Steuerstange gefunden. Die Sicherungsnadel des Ruderanschlusses war durch eine Bohrung des Rahmens am Bolzen vorbeigeführt und verschlossen (siehe Abb. 5).

Abb. 5: Auffindsituation des Ruderanschlusses, Fokkernadel am Bolzen vorbeigeführt, Bolzen im Rahmen zurückgerutscht

Bei der Untersuchung des Wracks wurde festgestellt, dass die Sicherungsnadel des linken Querruderanschlusses am Bolzen vorbeigeführt und verschlossen war. Darüber hinaus befand sich der Bolzen des linken Querruderanschlusses als einziger nicht in der dafür vorgesehenen Buchse des Umlenkhebels. Dieser Umlenkhebel war auch der einzige, der sich noch an seiner ursprünglichen Position an der Wurzelrippe der linken Tragfläche befand. Die anderen, durch Bolzen mit den Steuerstangen verbundenen Umlenkhebel waren aus ihren Befestigungspunkten an den Wurzelrippen herausgerissen. Diese Spuren lassen zweifelsfrei den Rückschluss zu, dass die Steuerstange zum Unfallzeitpunkt nicht mit dem Umlenkhebel verbunden war.

Die BFU geht aufgrund der Spuren davon aus, dass beim Aufrüsten des Segelflugzeuges am Unfalltag die Sicherung des betroffenen Querruderanschlusses fehlerhaft durchgeführt wurde.

Die fehlerhaft durchgeführte Sicherung des Querruderanschlusses war nach Auffassung der BFU durch eine visuelle Kontrolle des Anschlusses nur sehr schwer feststellbar. Zudem trug die Tatsache, dass die Fokkernadel verschlossen war, dazu bei, dass der Fluglehrer bei der visuellen Überprüfung des Anschlusses die Sicherung als korrekt ausgeführt wahrnehmen konnte.

Die BFU ist der Ansicht, dass die korrekte Sicherung des Anschlusses nur durch bewusstes Ziehen bzw. Drehen am Bolzen des Anschlusskopfes für den Ruderanschluss festgestellt werden kann.

Die Europäische Agentur für Flugsicherheit (EASA) sollte sicherstellen, dass Halter der Musterzulassung Verfahren zum Anschluss von Rudern und Klappen dahingehend präzisieren, dass Kontrollen von Ruder- und Klappenanschlüssen auch eine manuelle Prüfung der Funktion der Sicherung beinhalten.

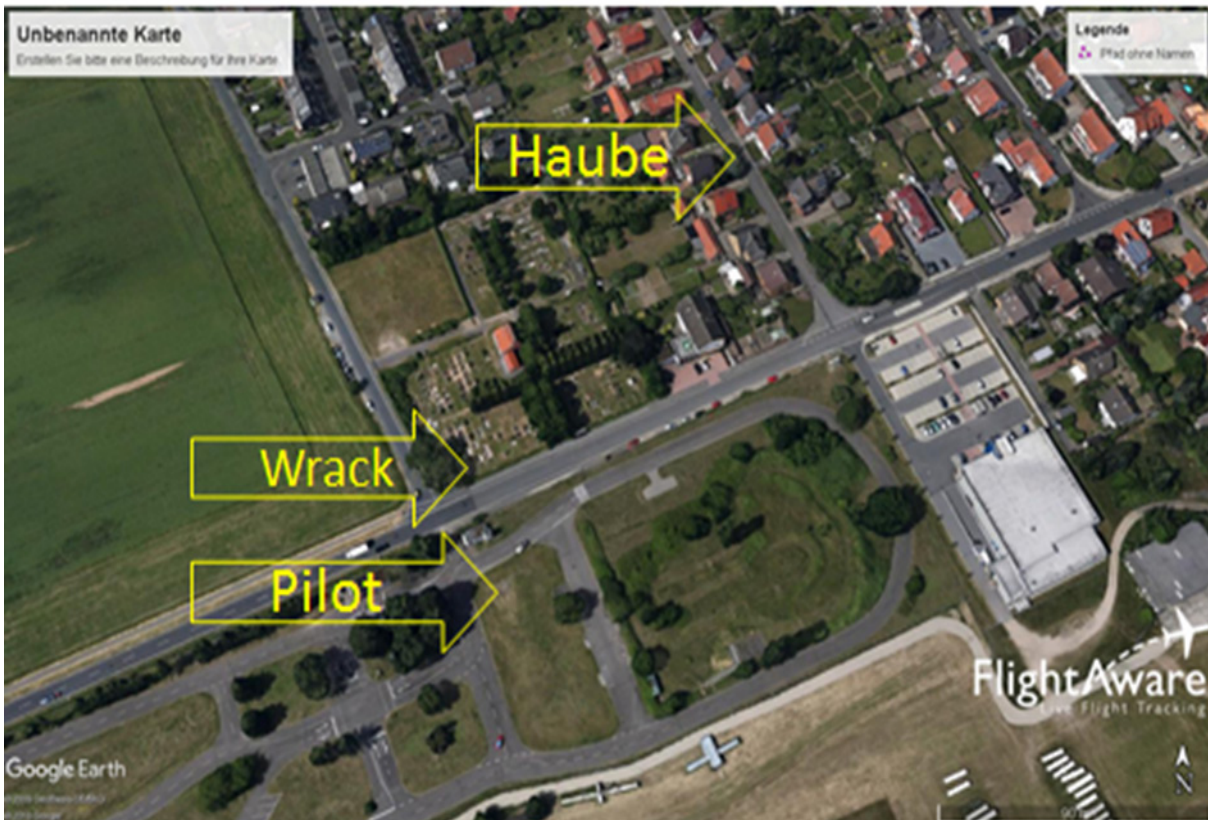
Abb. 6: Unfallstellen, Übersicht

Die Cockpithaube wurde etwa 170 m nordöstlich des Hauptwracks zerstört vorgefunden.

Der Pilot wurde etwa 55 m südlich des Hauptwracks auf dem Gelände eines Verkehrsübungsplatzes gefunden.
