Untersuchungsbericht

Art des Ereignisses: Unfall

Datum: 14.10.2018

Muster: Cessna F 172N

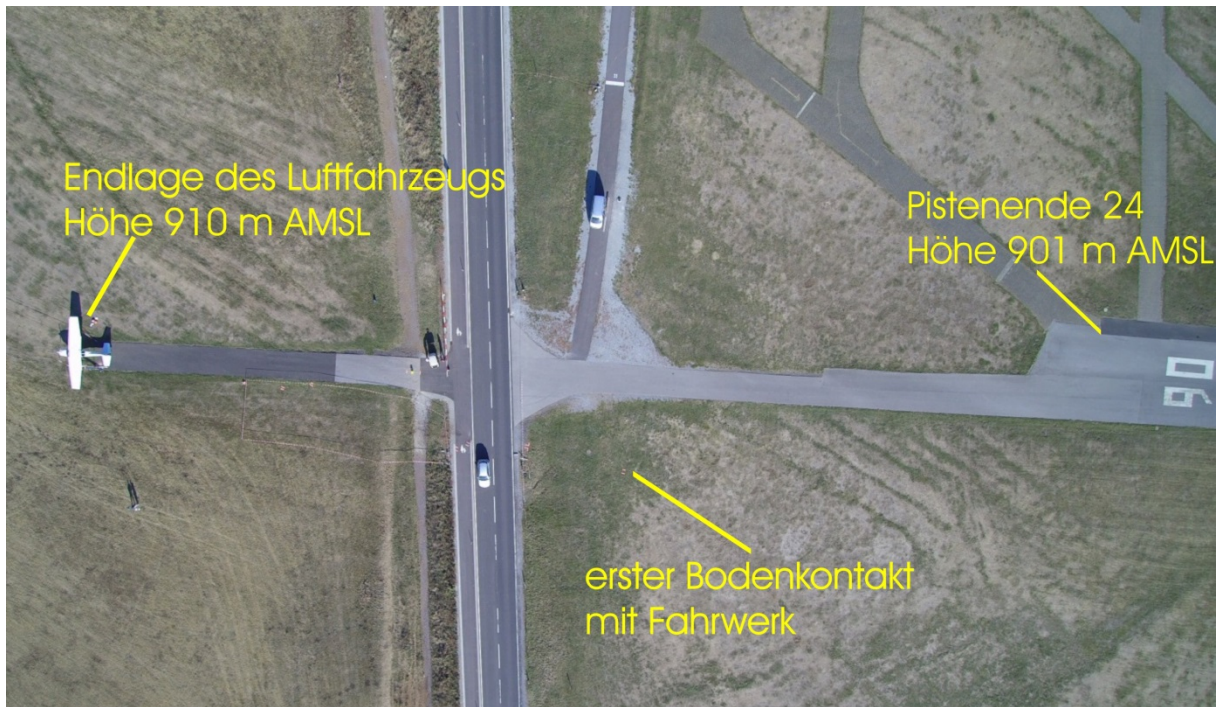
Die Cessna gelangte ca. 46 m hinter der Straße und 82 m von der ersten Bodenberührungsspur entfernt auf einer Wiese in ihre Endlage. Das Luftfahrzeug wurde schwer beschädigt.

Abb. 1: Übersicht der Unfallstelle mit Bodenspuren am Pistenende und Endlage des Luftfahrzeuges

Zur ersten Bodenberührung der Cessna kam es 390 m hinter der Halbbahnmarkierung, ca. 70 m hinter dem Pistenende 24, links neben der Pistenverlängerung auf einer Wiese. Das Luftfahrzeug konnte 17m vor einer quer zur Landerichtung verlaufenden Straße nicht zum Stillstand gebracht werden, es bewegte sich in Richtung 247° weiter und kollidierte mit einer Schrankenanlage, die Besucherfahrzeuge und Flugplatzbesucher von einem unbefugtem Betreten abhalten sollte. Nach Zeugen-

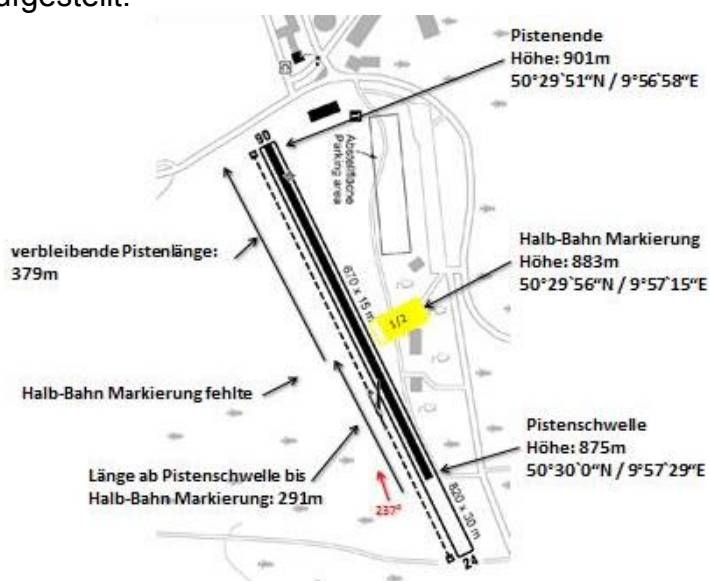
Zur Unfallzeit war die Landerichtung 24 in Betrieb. Die Halbbahnmarkierung in Anflugrichtung auf der linken Seite war am Unfalltag nicht vorhanden, auf der rechten Seite jedoch aufgestellt.

Abb. 2: Flugplatzübersichtskarte Sonderlandeplatz Wasserkuppe (EDER)

Die Flugplatzhöhe der Wasserkuppe beträgt 2 959 ft AMSL. Der Pistenverlauf in Richtung 24 erfährt im Längsprofil der Asphaltpiste eine Steigung vom Pistenbeginn bis zum Pistenende von 877,5 m AMSL auf 901,6 m AMSL. Dies entspricht einer Längsneigung der Asphaltpiste von mehr als 4%. Nach dem Ende der Piste steigt das Gelände auf einer Länge von 140m um weitere 10 m an. In Pistenverlängerung der Startrichtung 24 verläuft quer zur Abflugrichtung eine Straße mit ausgewiesenem Fußgängerbereich sowie Hindernissen. Um den Zugang zur Flugbetriebsanlage für Fußgänger abzusperren, wurde in Verlängerung des Bahnendes an der Straße eine Schranke mit rot-weißer Kennzeichnung errichtet. Da das Gelände der Wasserkuppe ein Besuchermagnet ist wurden ausgewiesene Parkmöglichkeiten für Besucherfahrzeuge eingerichtet. Das Abstellen von Fahrzeugen an der Straße in Verlängerung der Abflugrichtung 24 war straßenverkehrsrechtlich nicht erlaubt.

Die Start- und Landebahn 06/ 24 wurde neu vermessen. Dabei wurde die nutzbare Länge von 820 Metern auf 743 Meter reduziert. Hierdurch wurde ein wesentlich größerer Abstand zwischen dem Ende der Piste 24 und der Landesstraße erreicht.

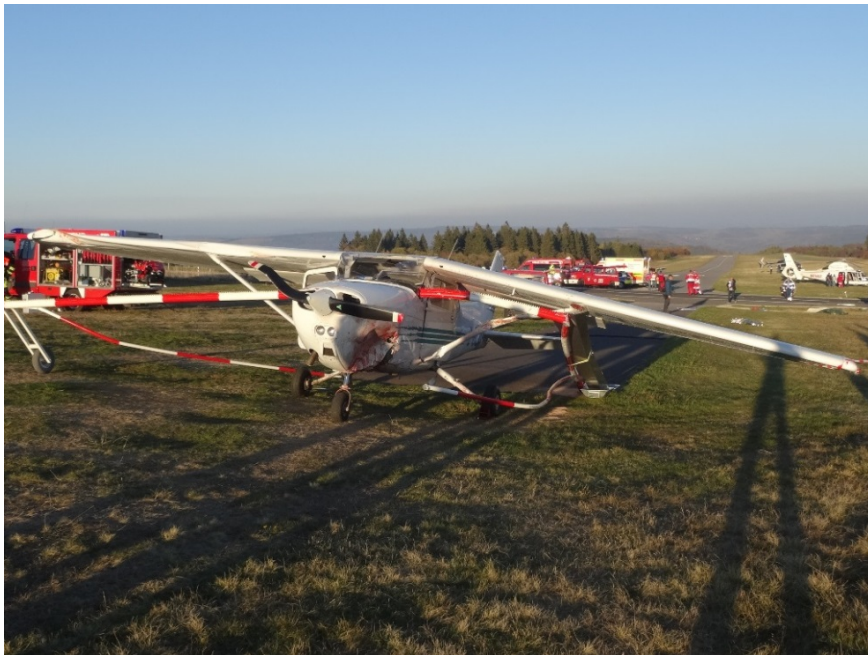
Abb. 3: Endlage des Luftfahrzeuges

Die Cessna stand auf ihrem Fahrwerk in der Längsachse ausgerichtet in Richtung 247°. Die Frontscheibe war zerstört. An deren unteren Scheibenrahmen lag parallel zur Querachse ein ca. 10 m langes, rot-weiß markiertes Teil einer Schranke aus Metall. Der Propeller wies an beiden Blättern starke Beschädigungen auf. Die untere Triebwerksverkleidung war an der rechten Seite ca. 5 cm, an der linken Seite ca. 20 cm tief eingedrückt. Die linke Tragflächenstrebe war mehrfach geknickt und der Tragflügel um ungefähr 15° aus seiner Ursprungsposition abgesenkt. Die rechte Tragfläche wies über den gesamten Nasenbereich mechanische Verformungen auf, die der Kollision mit der Schrankenanlage zugeordnet werden konnten. Die Landeklappenstellung befand sich in der 10°-Position.

Am Rumpf hinter dem linken Hauptfahrwerk befand sich eine ca. 40 cm lange Einbeulung in Längsrichtung. Auf der Rumpfoberseite zeigten sich Faltenbildungen in der Beplankung.
