Untersuchungsbericht

Art des Ereignisses:	Unfall
Datum:	17.11.2018
Ort:	Hildesheim
Luftfahrzeug:	Reisemotorsegler
Hersteller/Muster:	Stemme/S 10-V
Personenschaden:	keiner
Sachschaden:	Luftfahrzeug zerstört
Drittschaden:	keiner
Aktenzeichen:	BFU18-1659-3X

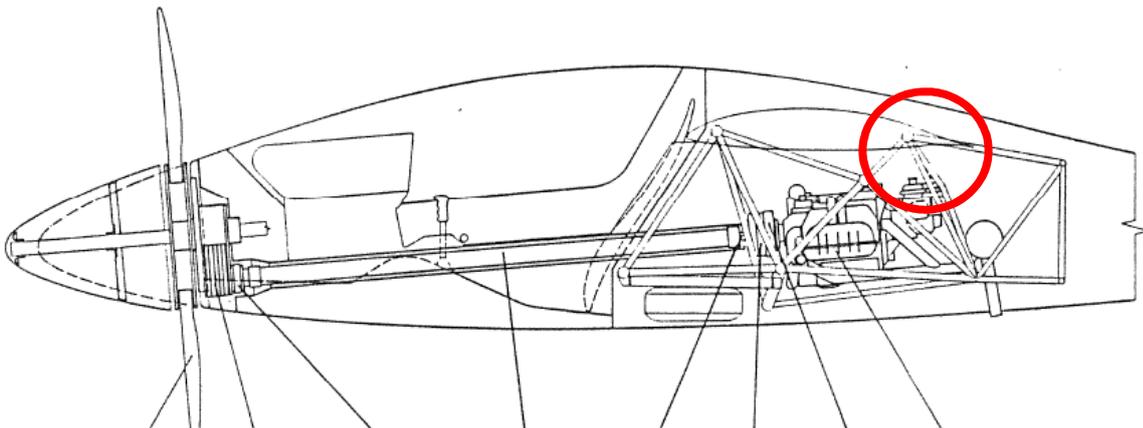
In dem Motorsegler war ein Motor Limbach L 2400 EB1.AD verbaut. Dabei handelte es sich um einen 4-Zylinder-Viertakt-Otto-Motor in Boxeranordnung. Gestartet wurde der Motor durch einen elektrischen Anlasser und gezündet mit einer Einfachmagnetzündung. Die Gemischbildung erfolgte durch zwei Gleichdruckvergaser, Stromberg Zenith 150 CD 3. Diese waren hinter dem Motor vor dem hinteren Brandschott verbaut (Abb. 1).

Abb. 1: Triebwerksanlage, Einbauort Vergaser (roter Kreis)

Unter jedem Vergaser war ein Ableitblech, das das mögliche Abtropfen von Kraftstoff aus dem Vergaser auf den darunterliegenden Abgaskrümmern verhindern sollte, installiert. Ein möglicher Kraftstoffüberfluss hätte sich somit unten am tiefsten Punkt

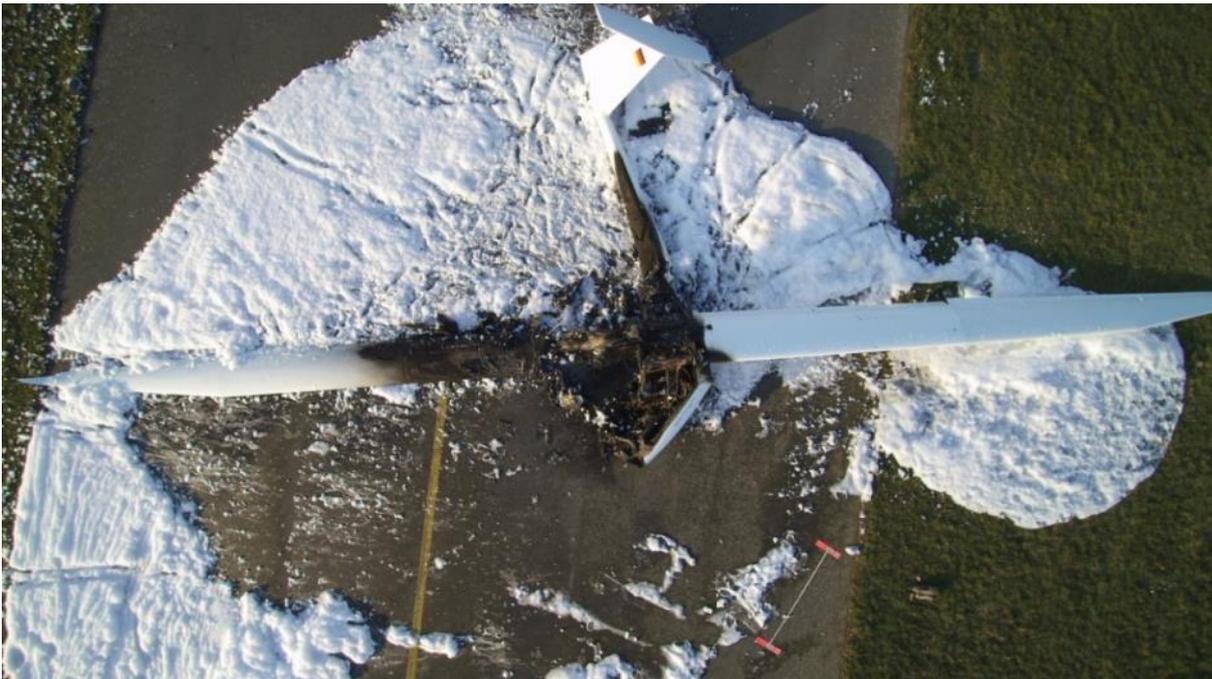
Das ausgebrannte Wrack befand sich auf dem Rollweg B im Bereich zwischen der Landebahn und dem Rollweg D (Abbildung 2 im Anhang). Es war umgeben von Löschschaum.

Abb. 2: Übersicht Wrack

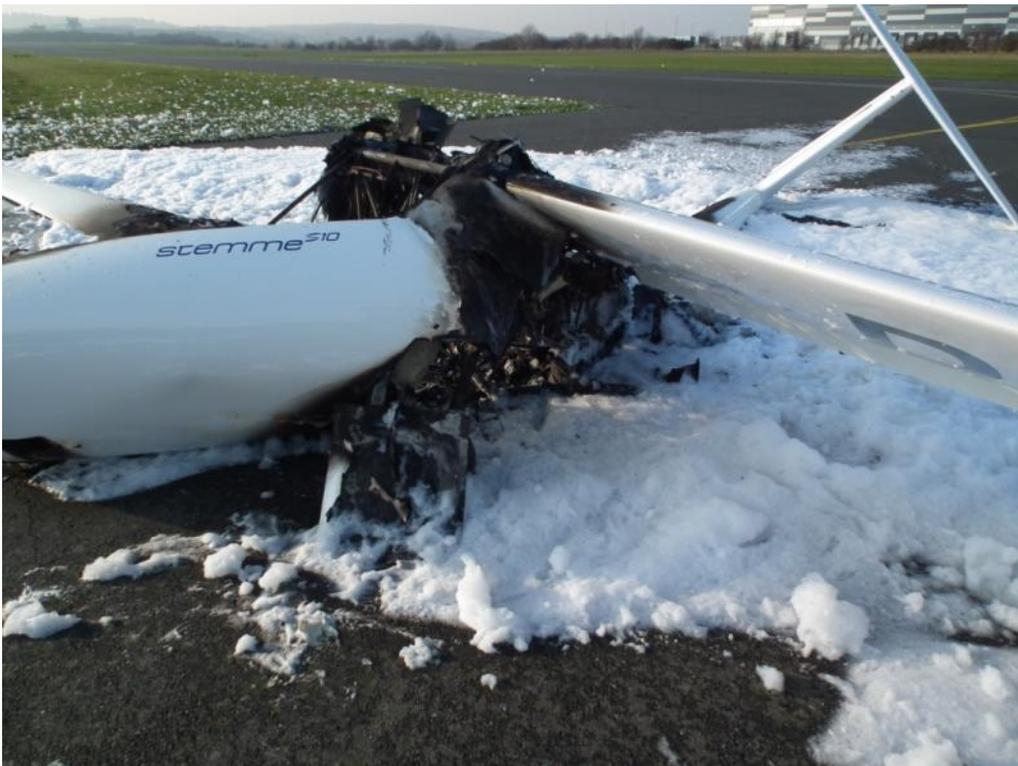
Das Stahlrohrfachwerk und der darin verbaute Motor lagen frei, die Rumpfhaut war in diesem Bereich nicht mehr vorhanden. Der Leitwerksträger lag hinter dem Stahlrohrfachwerk und war, in Flugrichtung gesehen, nach links gedreht. Die Oberseite der Rumpfoberfläche war bis etwa einen Meter vor dem Übergang zum Seitenleitwerk verbrannt. Das Cockpit war ausgebrannt und, in Flugrichtung gesehen, nach rechts verdreht. Bereiche der linken Außenhaut waren erhalten geblieben (Abbildung 3 im Anhang).

Abb. 3: Das ausgebrannte Wrack

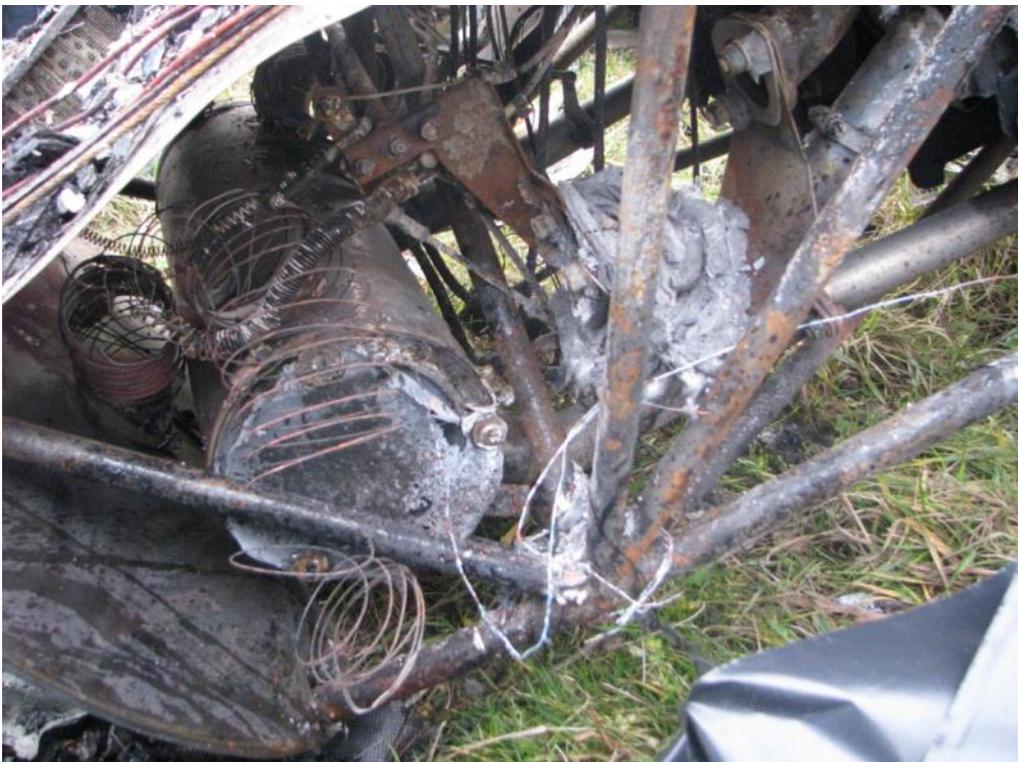
Im Bereich des Motors war keine Rumpfaußenhaut vorhanden. Die Triebwerksanlage mit dem umgebenden Rohrgestänge war sichtbar (Abbildung 4 im Anhang). Der Motorblock mit den Zylinderköpfen war erkennbar. Die Luftleitbleche über den Zylinderköpfen waren geschmolzen. Die beiden Vergaser waren ebenfalls geschmolzen. Das Ableitblech darunter war verfärbt und heruntergebogen. Von den Luftschläuchen konnten nur noch die stabilisierenden Drahtwendel gefunden werden.

Abb. 4: Blick von rechts, Bildmitte: der geschmolzene Vergaser, links der Schalldämpfer und die Drahtwendel der Luftschläuche, rechts oben das Ansaugrohr der rechten Zylinderbank
