Untersuchungsbericht

Art des Ereignisses:	Unfall
Datum:	5. März 2018
Ort:	Karlstadt-Saupurzel
Luftfahrzeug:	Ultraleichtflugzeug
Hersteller / Muster:	Flight Design / CT 2K
Personenschaden:	Pilot tödlich verletzt
Sachschaden:	Ultraleichtflugzeug zerstört
Drittschaden:	Flurschaden
Aktenzeichen:	BFU18-0219-3X

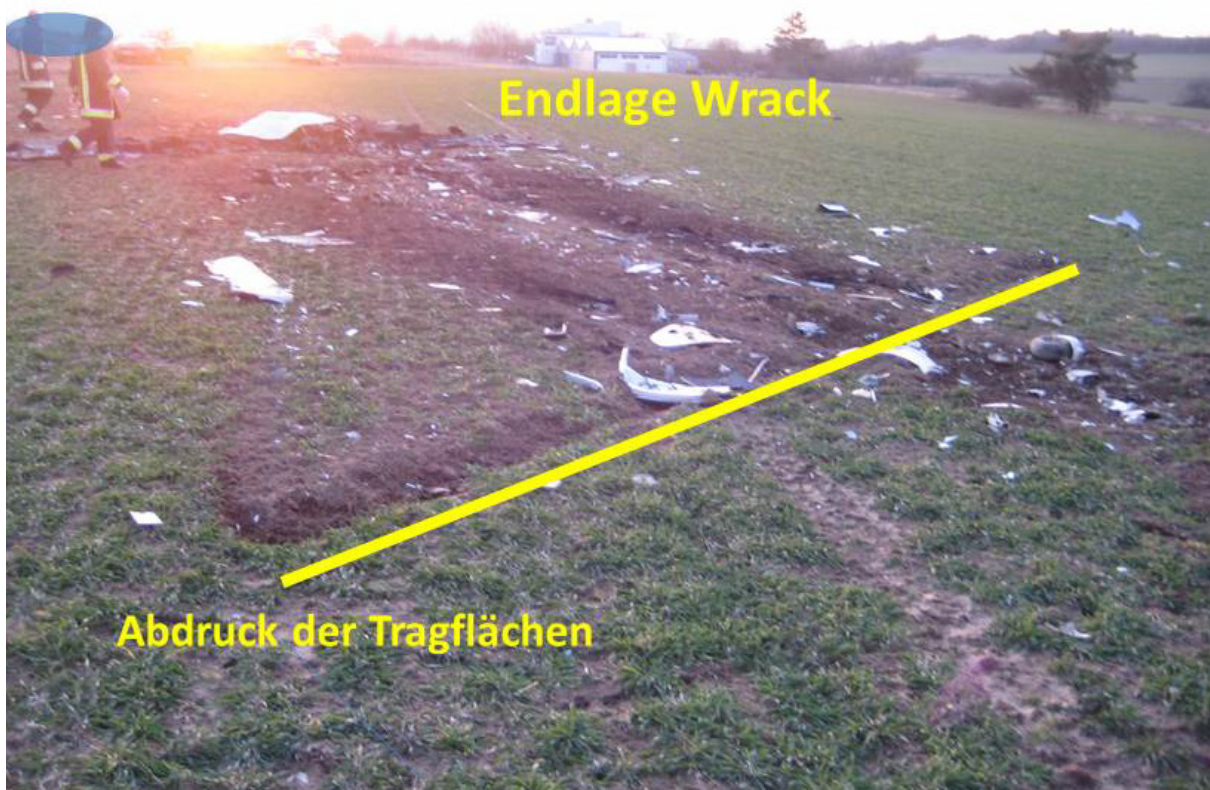
Unfallstelle der CT 2K, Blickrichtung Hallen des Segelfluggeländes Karlstadt-Saupurzel

Die Bodenberührung der CT 2K fand nahezu senkrecht mit dem Rumpfbug statt. Die Endlage des Wracks zeigte in Richtung 80°. Vor dem 10 cm tiefen Bodenabdruck der Tragflächen lagen das abgerissene Bugrad und Teile der Rumpffinne. Mehrere Bruchstücke aus der Rumpfsktion sowie Teile des rechten Querruders waren auf

einer Strecke von 10 m in östlicher Richtung verteilt. Am Ende der Trümmerstrecke lag das ausgebrannte Wrack in Rückenlage. Die beiden Propellerblätter waren an der Propellernabe abgerissen.
