Untersuchungsbericht

Art des Ereignisses:	Unfall
Datum:	02. April 2018
Ort:	nahe Verkehrslandeplatz Uetersen/Heist
Luftfahrzeug:	Hubschrauber
Hersteller / Muster:	Bell Helicopter Textron Canada (BTHC) / Bell 206L-1
Personenschaden:	ohne Verletzte
Sachschaden:	Luftfahrzeug schwer beschädigt
Drittschaden:	Forstschaden
Aktenzeichen:	BFU 18-0324-3X
Veröffentlicht:	September 2018

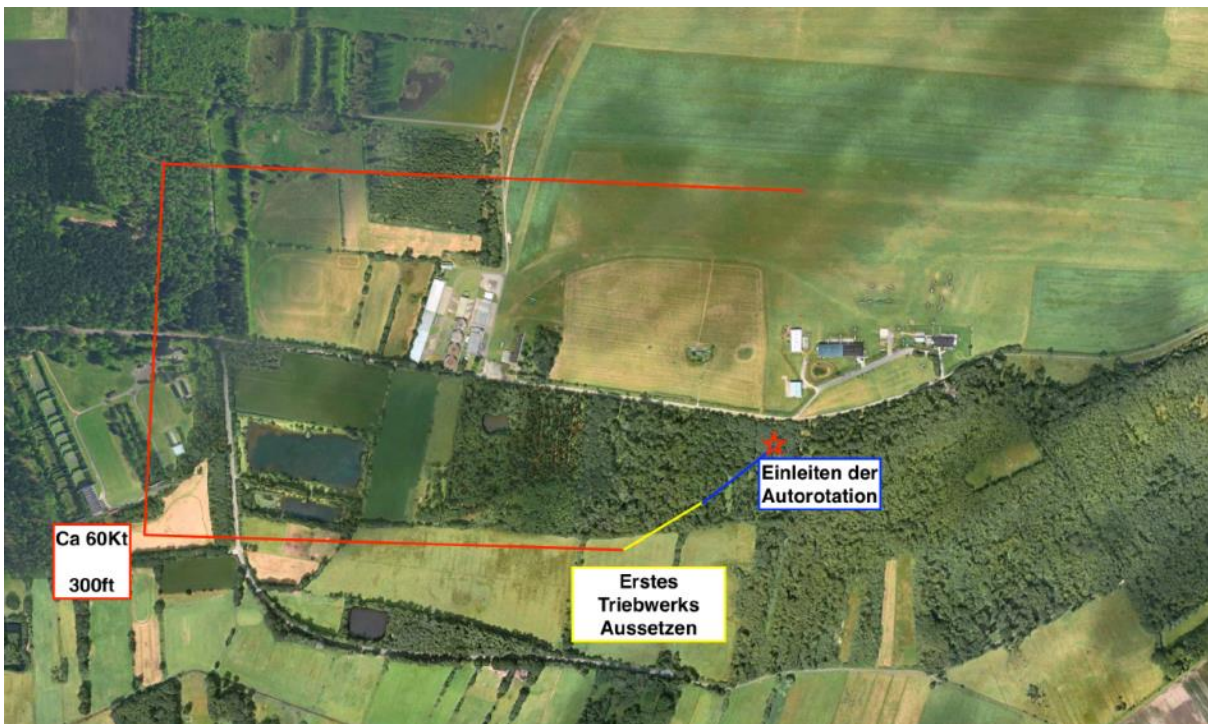
ner verkürzten Platzrunde an die Tankstelle des Verkehrslandeplatzes Uetersen/Heist (EDHE) zu fliegen. Nach einer Vorflugkontrolle ohne Auffälligkeiten habe er um ca. 11:05 Uhr¹ das Triebwerk angelassen. Er sei auf der Piste 27 als Nummer zwei, einer Cessna 172 folgend, um ca. 11:09 Uhr gestartet. Mit ca. 60 KIAS sei er der Cessna gefolgt und habe am Ende des Querabfluges ca. 300 ft GND erreicht. Im Gegenanflug, zirka auf Höhe der Schwelle der Piste 09, habe er die Leistung am Pitch erhöht, um zu Beschleunigen und zu Steigen. Daraufhin habe das Triebwerk eine Störung, eine Art „Verschlucken“, gehabt. Der Pilot sei unmittelbar in Richtung Flugplatz gekurvt und habe den Flugleiter über Funk informiert. Dann sei das Triebwerk ausgefallen, bzw. es sei schlagartig „leise“ geworden. Daraufhin habe er eine Autorotation eingeleitet und realisiert, dass er den Flugplatz nicht mehr erreichen würde.

Darstellung des Flugverlaufs

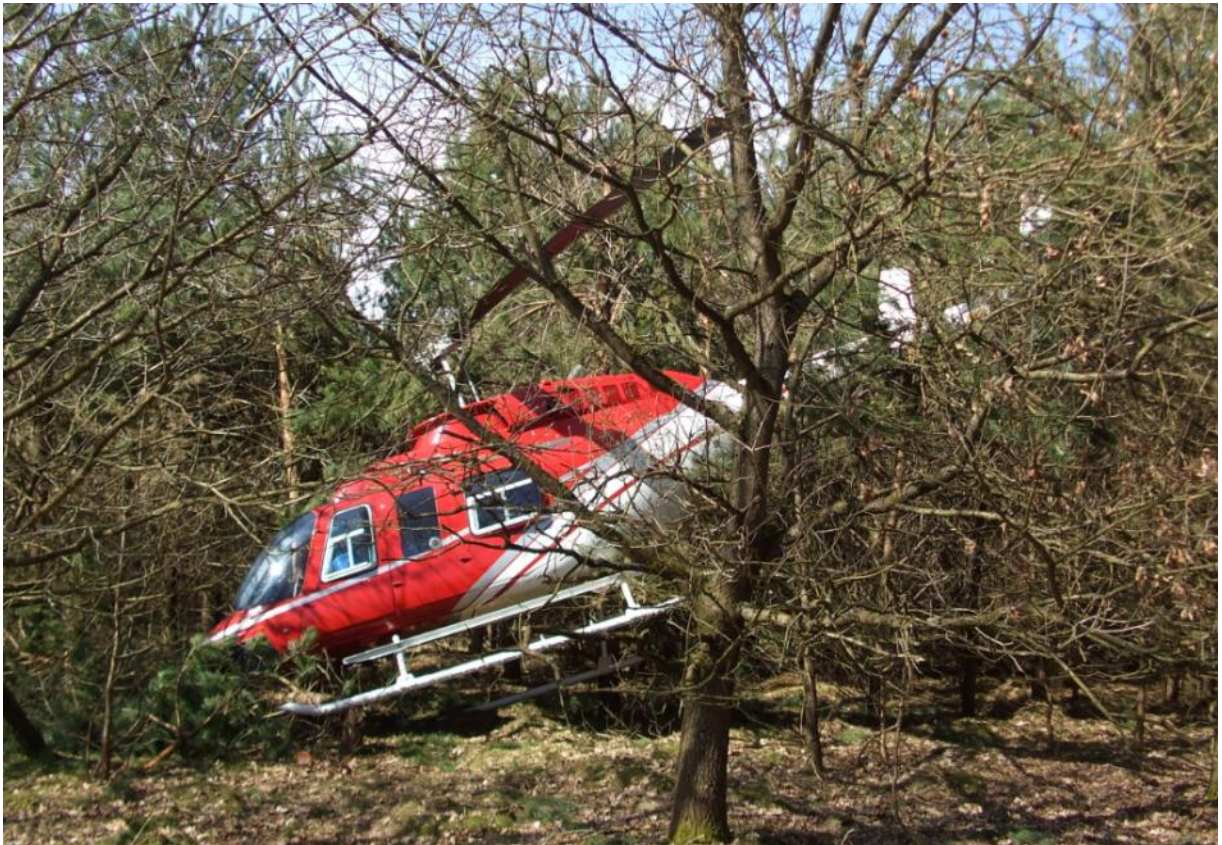
Endlage des Hubschraubers in den Bäumen

Der Hubschrauber wurde bei der Notlandung in den Wald schwer beschädigt.

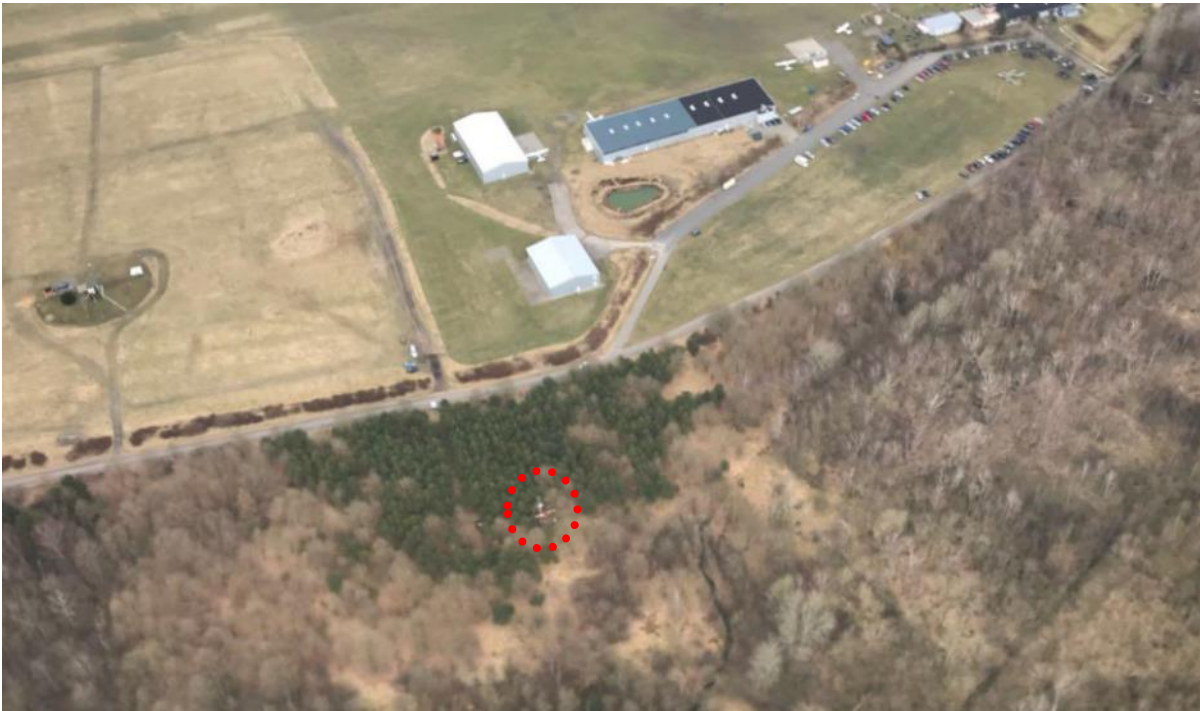
Der Hubschrauber stand/hing aufrecht, leicht nach rechts geneigt, in Richtung von ca. 190°, am südlichen Rand einer Schonung mit ca. 5 m hohen Tannen.

Unfallstelle südlich des Verkehrslandeplatzes EDHE

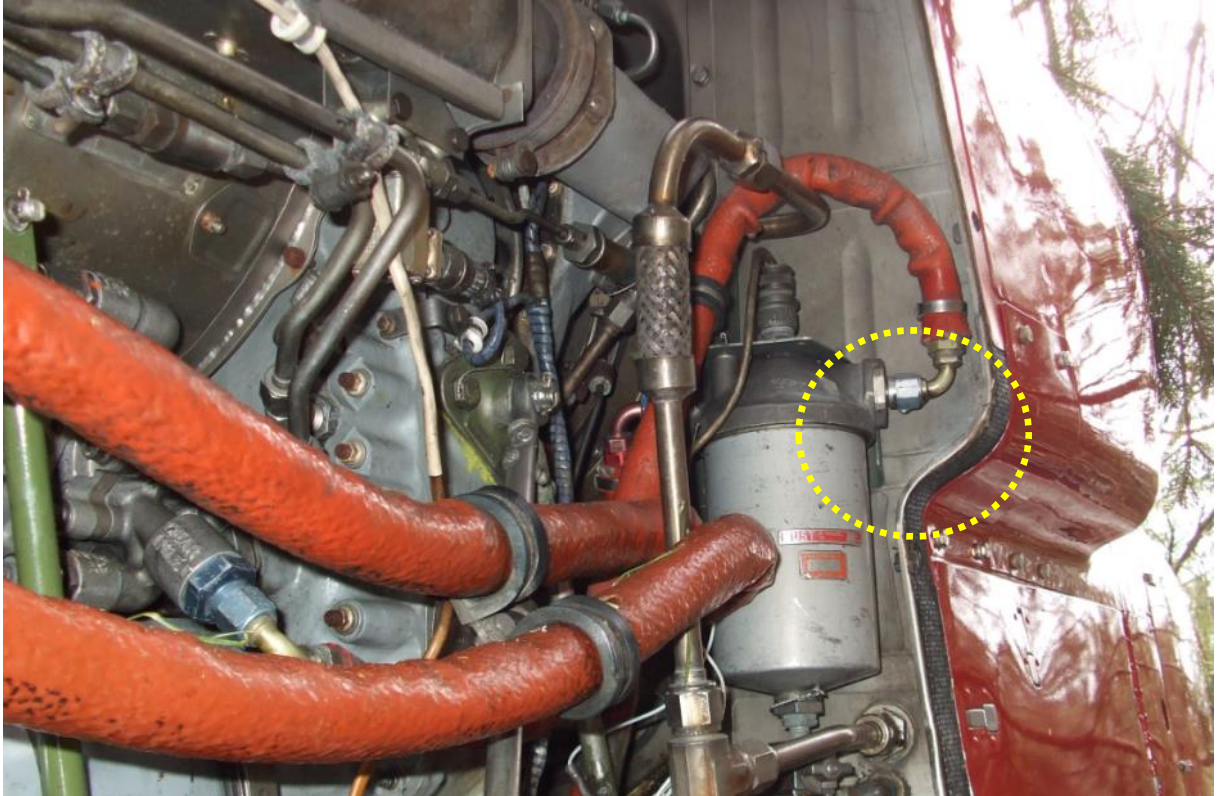
Nach erneutem Anschließen der Batterie konnten die Caution/Warning-Lights geprüft werden. Warnlampen für Metallspäne/Chips leuchteten nicht auf. An der Kraftstoffvorratsanzeige konnten mehr als 200 lbs abgelesen werden. Beide elektrischen Kraftstoffpumpen wurden nacheinander eingeschaltet. Die Pumpfunktion war hörbar. Nach Erreichen des jeweiligen Kraftstoffdruckes erlosch die entsprechende Warnlampe. Nachdem Kraftstoffdruck erzeugt worden war, wurde eine Leckage an der Schraubverbindung der Kraftstoffleitung vom Kraftstofffilter zur Triebwerks-Fuel-

Pump festgestellt. Direkt am Filter tropfte Kraftstoff heraus. Die Schraubverbindung war nur leicht handfest.

Tropfende Schraubverbindung

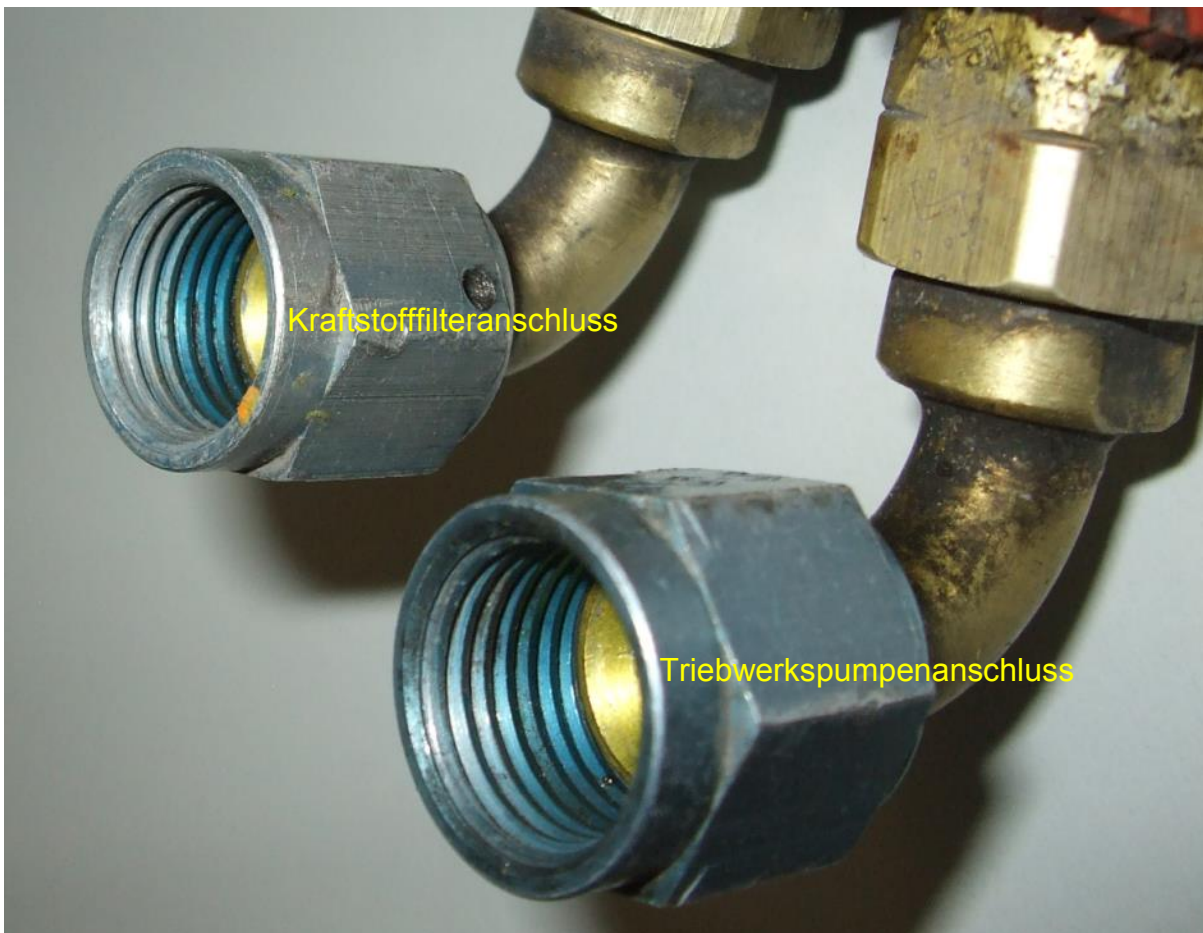
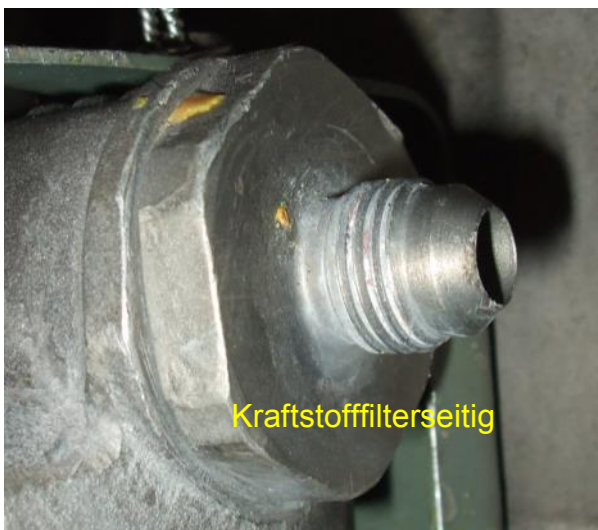
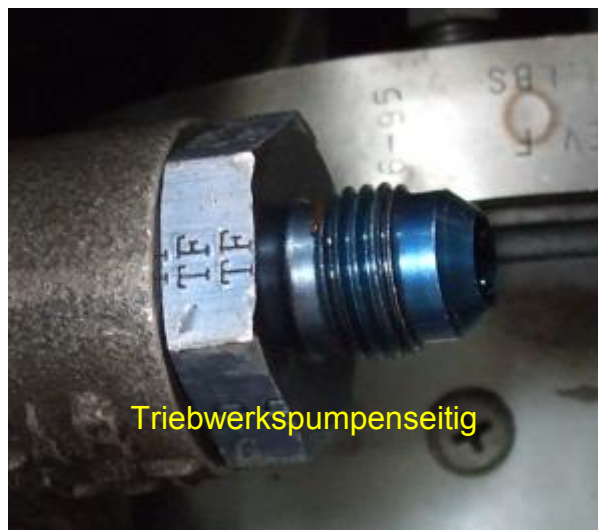
Am 07.04.2018 untersuchte die BFU das Triebwerk zusammen mit einem Experten des Triebwerksherstellers. Hierbei konnten äußerlich keine für eine Triebwerksstörung infrage kommenden Beschädigungen am Triebwerk festgestellt werden. Sowohl der N1- als auch der N2-Antriebsstrang konnten gedreht werden. Hierbei ergaben sich keine Hinweise auf eine Beeinträchtigung. Dem Experten fielen einzelne Schraubverbindungen und Instandhaltungsmaßnahmen auf, die unüblich waren. Es fiel weiterhin auf, dass nahezu an keiner Schraubverbindung am Triebwerk Siegelack-Rutschmarkierungen vorhanden waren. Häufig waren nur noch Reste von älteren Markierungen zu sehen.

Schraubverbindungen der Kraftstoffleitung

Am 16.04.2018 überprüfte ein Part-145-Instandhaltungsbetrieb die Schraubverbindung der Kraftstoffleitung zum Kraftstofffilter. Diese soll laut Angaben des Triebwerksherstellers mit 80 - 120 lb/in festgezogen sein. Bereits bei geringem Anzugs-

moment (kleiner 40 lb/in) war die Verbindung unter maximalem Betriebsdruck (30 psi) leakagefrei.

In der Luftfahrt wird als eine grundsätzlich nützliche Maßnahme empfohlen (Good Practice): *Mark installed hardware with torque seal/lacquer after it has passed torque check. The marking allows visual detection of hardware that may have loosened before it falls off.*
